Diagnóstico y análisis de estructuras de madera mediante técnicas no destructivas: aplicación a la Plaza Mayor de Chinchón (Madrid)

Diagnosis and assessment of timber structures using non-destructive techniques: application to the Plaza Mayor in Chinchón (Madrid)

L. A. Basterra^(*), L. Acuña^(**), M. Casado^(**), G. Ramón-Cueto^(*), G. López^(***)

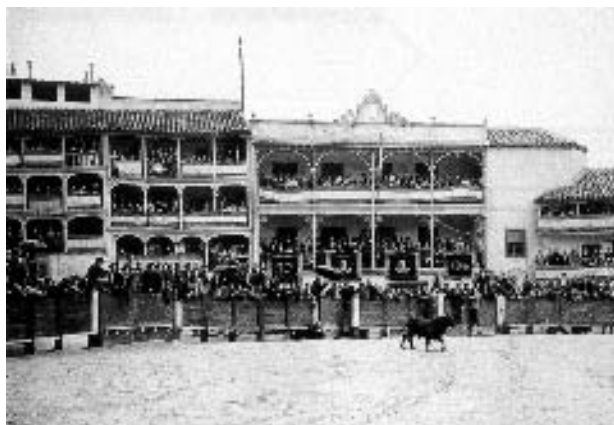
4

4. Fotografía del lado del Ayuntamiento, hacia 1959¹.

¹ Obsérvese la configuración de la fachada del Ayuntamiento y la ya evidente deformación de las casas núms. 1 y 2. A.G.A. Patronato de Turismo. Fotografía publicada en AA.VV.: Colección Arquitectura y Desarrollo Urbano; Comunidad de Madrid, Tomo XI, Consejería de Medio Ambiente y Ordenación del Territorio, Dirección General de Arquitectura y Vivienda; Fundación Caja Madrid y Fundación COAM, 2004.

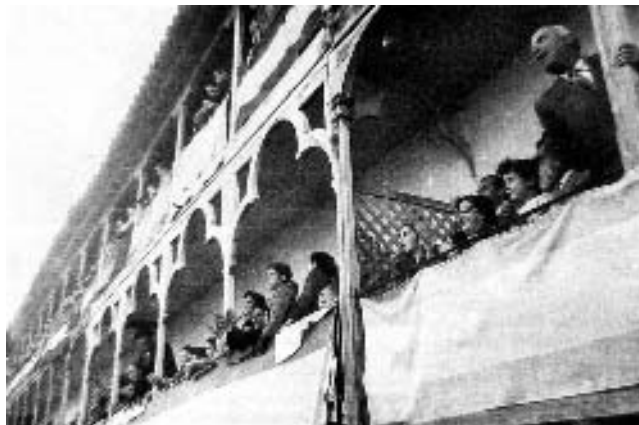
5

5. Arquillos superpuestos en algunas balconadas, hacia 1970².

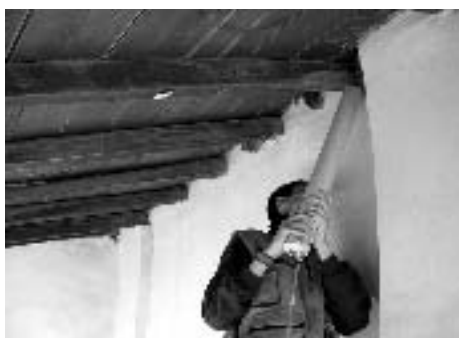
18

18. Penetración en zonas empotradas.

Una de las posibilidades más interesantes que ofrece este dispositivo es la inspección de la zona oculta de las cabezas de las piezas que entran dentro de los muros, posibilitando la detección de pudriciones interiores en zonas especialmente sensibles a la degradación y susceptibles de acarrear problemas graves en el futuro (Fig. 18).
