# Inspeção estrutural para verificação da conformidade da execução da obra com o projeto

**Luís Viegas Mendonça**  
Eng. Civil  
Spybuilding Lda.

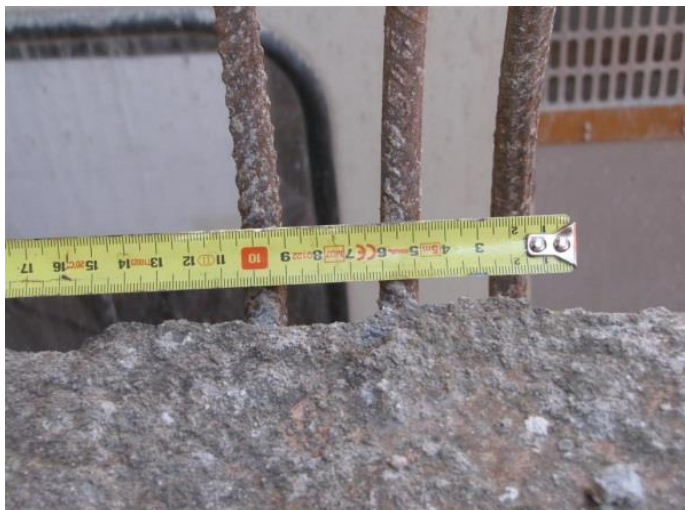
**Figura 2: Varões de espera diferentes dos especificados em projeto.**

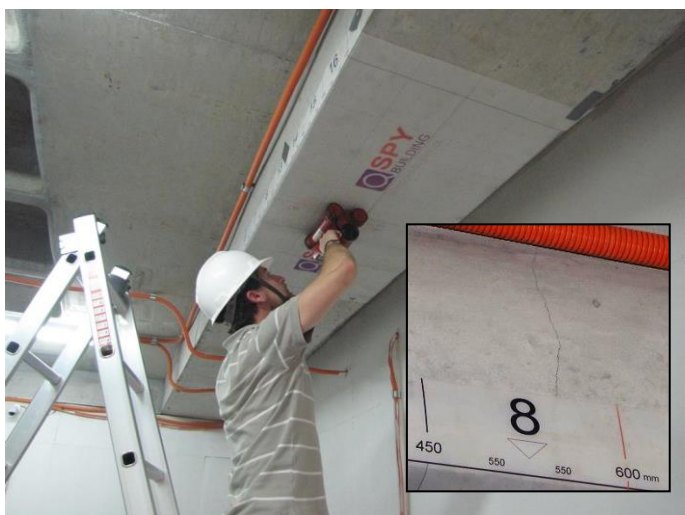
**Figura 3: Ensaio de detecção de armaduras junto de zona fissurada.**

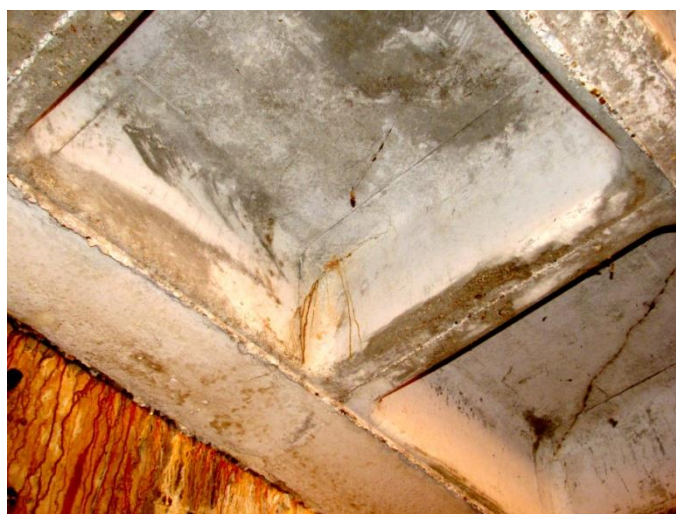
Imediatamente após a remoção das cofragens foram observadas fissuras nas nervuras das lajes. Estes factos foram observados em diversas zonas ao longo das lajes, o que levantou suspeitas sobre a qualidade da construção e a sua conformidade com o projeto. Através de escarificação do betão foram abertas várias janelas de inspeção, que vieram comprovar que as armaduras de vários elementos estruturais não estavam de acordo com o projeto. Neste caso, em fase de construção, foi possível detetar a fissuração atempadamente e tomar precauções, tais como o escoramento das lajes e das vigas.

**Figura 4: Fissuração na laje.**

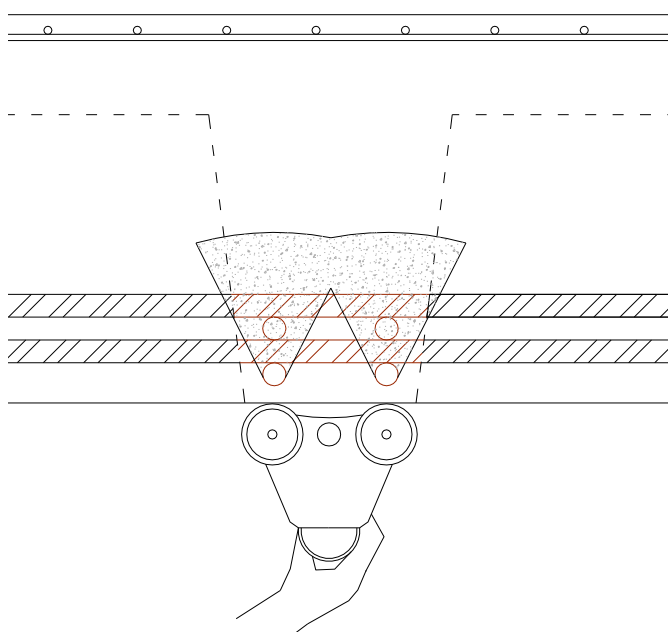
Figura 6: Corte AB – Ensaio Ferroskan na face inferior.

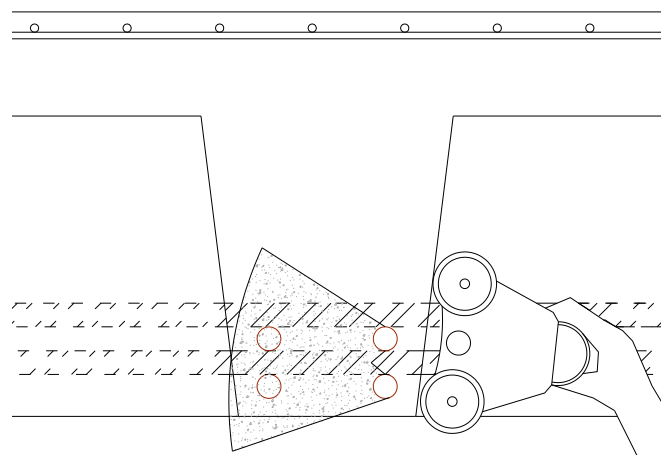
Figura 7: Corte CD – Ensaio Ferroskan na face lateral.

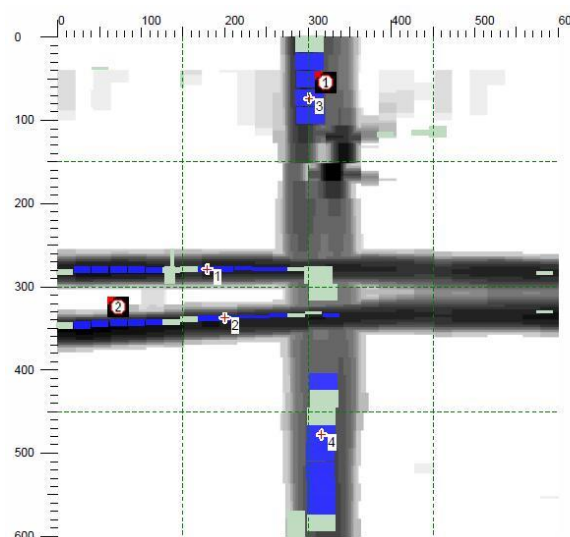
A distribuição das armaduras (de acordo com o projeto) e a existência de sobreposição de armaduras na mesma direção, impossibilitou a determinação do diâmetro da camada superior (Figura 8). Assim, optou-se por realizar ensaios nas faces laterais, para complementar os ensaios das faces inferiores. Esta abordagem permitiu verificar se existia sobreposição de armaduras na mesma direção.

Figura 8: Resultado de um ensaio Ferroskan em nervuras inferiores de uma laje aligeirada.

Dos resultados obtidos neste caso prático concluiu-se que, para as armaduras inferiores, apenas 16% das zonas analisadas estavam conforme as especificações de projeto, 30% dos ensaios eram inconclusivos, devido às dificuldades apresentadas anteriormente, e os restantes 54% não estavam de acordo com o projeto. No caso das armaduras superiores de distribuição concluiu-se que foi respeitada quase sempre a sua colocação (designadas no projeto como armadura de base). A conformidade das armaduras superiores principais (designadas no projeto como armaduras de reforço) foi verificada em 50% dos ensaios. Todas as vigas ensaiadas estavam conforme as especificações de projeto.

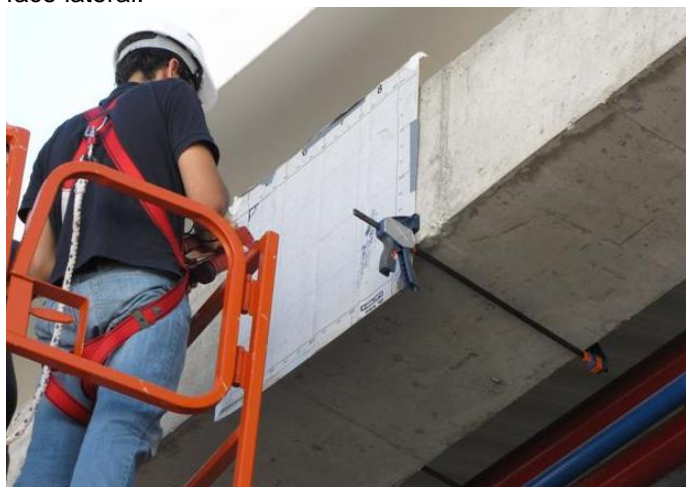
**Figura 9: Ensaio de deteção de armaduras numa face lateral de uma viga.**

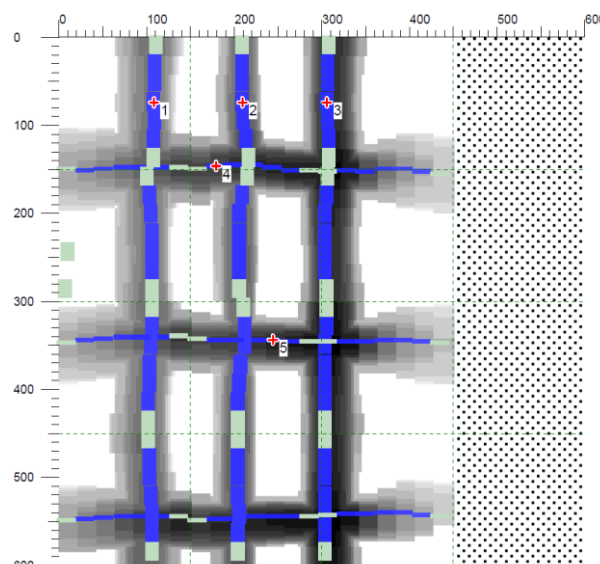
**Figura 11: Resultado de ensaio de deteção de armaduras em pilar tipo A, em conformidade com os dados de projeto**
