CURSO DE BACHARELADO EM ENGENHARIA CIVIL

**MANUAL DE INSPEÇÃO DE EDIFÍCIOS ANTIGOS EM ALVENARIAS
RESISTENTES E ESTRUTURAS DE MADEIRA**

MONOGRAFIA

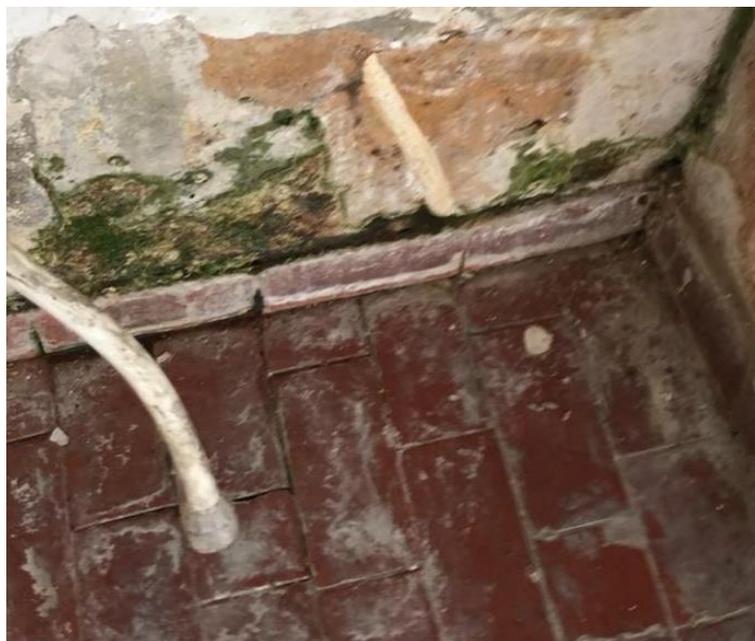
Figura 12 - Presença de mofo em alvenaria

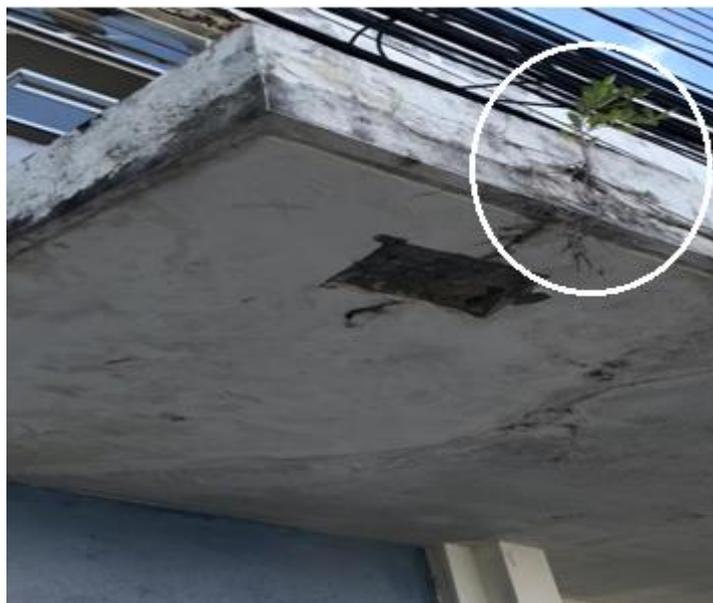
Figura 13 - Presença de vegetação em uma marquise

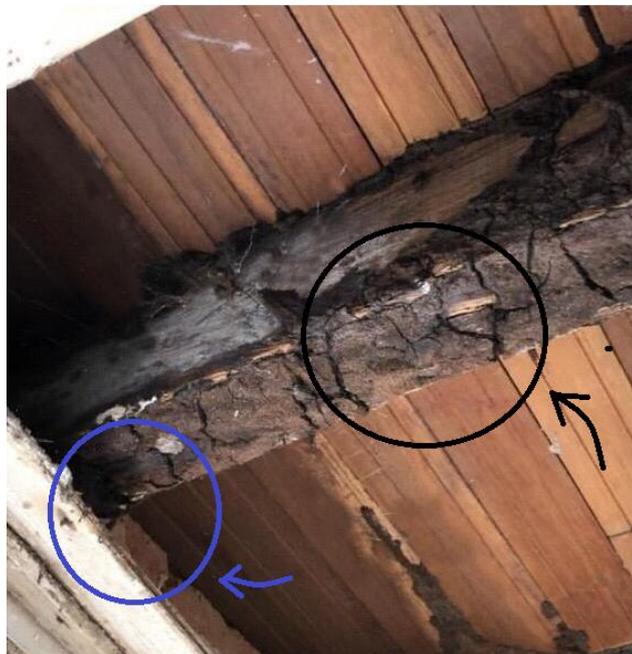
A Figura 14 mostra uma peça estrutural de madeira deteriorada por fungos apodrecedores que, em seu estado atual, pode apresentar perda de resistência devido ao tempo exposto aos agentes bióticos, pois como mencionado, os fungos fazem o ataque internamente e após muito tempo

podem ser vistos na superfície da madeira (legenda preta). Também é possível observar o encaixe da viga diretamente na alvenaria (legenda azul).

Figura 14 - Elemento estrutural de madeira sob ação de fungos apodrecedores

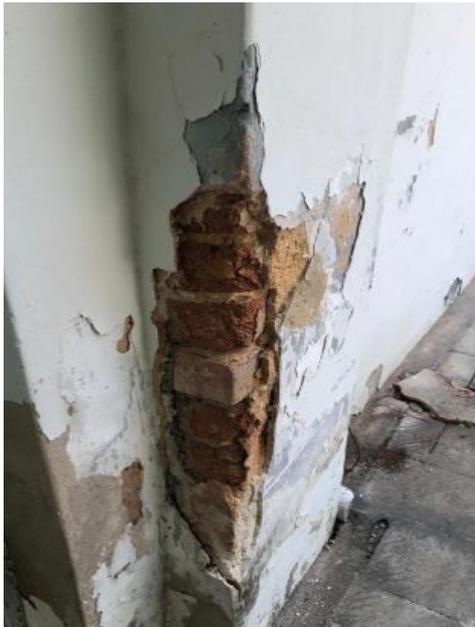
Figura 20 - Presença de EPU em cerâmica

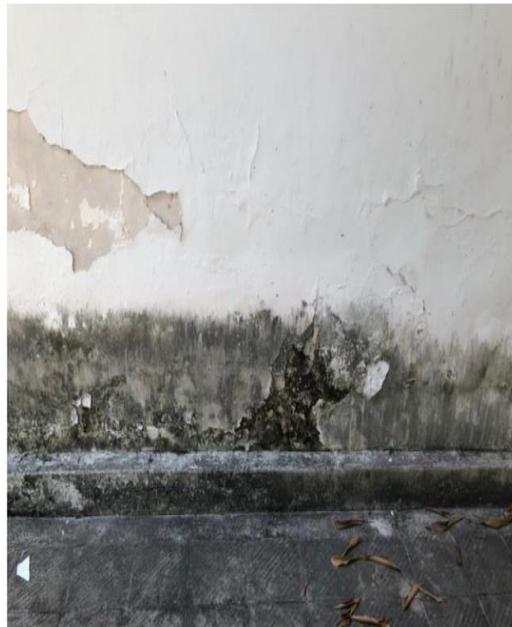
Figura 21 - Infiltração em alvenaria

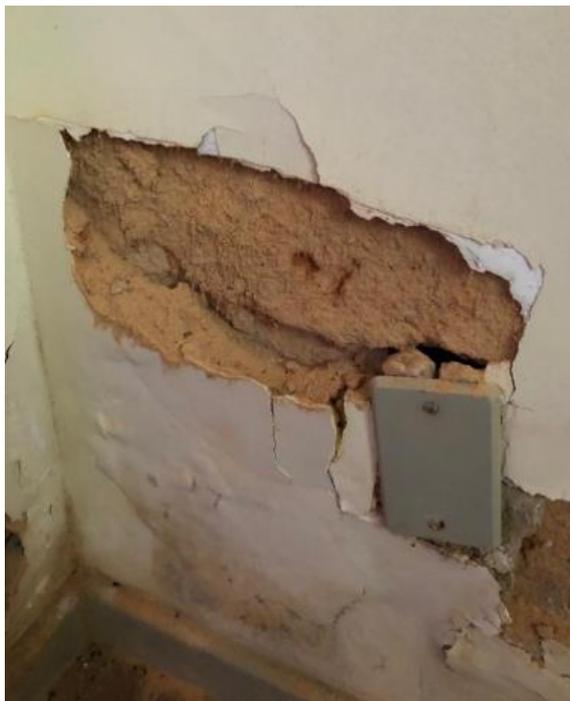
Na parte interna, ainda nas alvenarias, foi observado a presença de reboco desagregante (popularmente conhecido como esfarelado), conforme Figura 22, sendo comum em áreas externas e isso se deve ao alto teor de umidade presente na edificação e utilização de materiais mais porosos, característico de rebocos antigos.

Figura 22 - Reboco desfarelante nos revestimentos de alvenarias

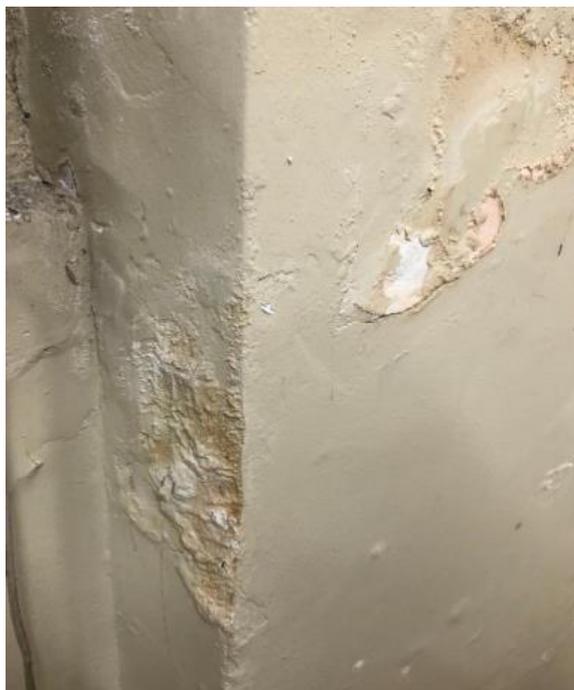
Foram encontradas regiões de eflorescência, do tipo mais recorrente que é quando o acúmulo do sal branco ocorre na interface entre a pintura e a alvenaria, ocasionando um aspecto estético e níveis de insalubridade não recomendáveis, e em alguns casos o destacamento da película de pintura, conforme Figura 23:

Figura 23 – Presença de eflorescência em parede revestida

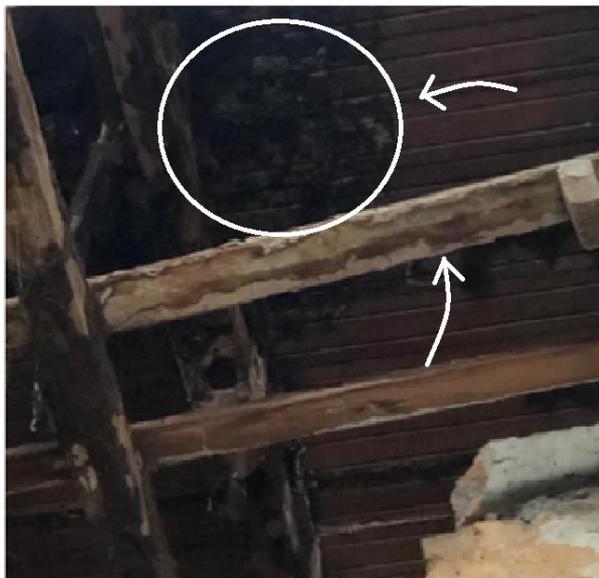
Em relação às estruturas de madeiras, foi constatado que a madeira do piso apresentou boas condições de uso, com exceções de alguns elementos estruturais que, como mencionado, foram detectados em alguns lugares a presença de agentes biológicos, como fungos apodrecedores na parte inferior do piso e manchadores nas peças transversais da estrutura (Figura 24), necessitando de um estudo mais aprofundado em relação às propriedades físicas e químicas atuais da estrutura visando-se determinar uma solução mais viável do problema.

Figura 24 - Agentes bióticos em assoalho de madeira

É válido ressaltar que o acesso aos assoalhos foi limitado por conta do forro e na região analisada é possível ver que a estrutura de madeira apresenta condições aceitáveis de resistência e durabilidade, porém com a ressalva de substituição das peças comprometidas.

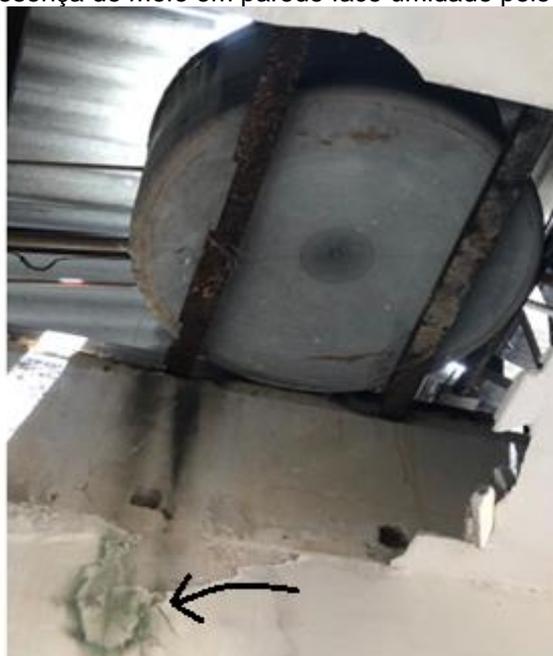
Figura 25 – Presença de mofo em parede face umidade pelo destelhamento

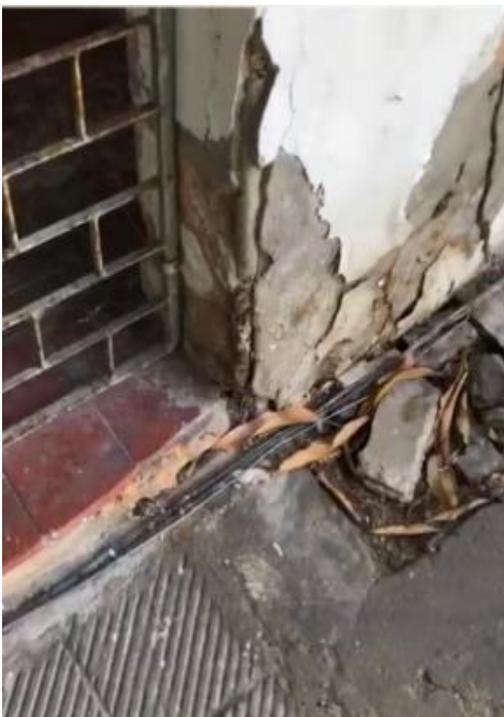
Figura 26 - Corrosão na armadura de pilar

Desses pilares valem destacar as Figuras 26 e 29, pois no primeiro é nítida uma mancha escura na parte inferior do pilar, o que provavelmente pode ter sido umidade infiltrada da fundação que serviu para desencadear a corrosão localizada. Já no outro pilar, a corrosão pode ser remetida à umidade excessiva presente nos materiais utilizados no reboco, que por sua vez apresenta uma camada espessa, demonstrando pouca aderência, provavelmente por falhas de execução, como ausência de chapisco ou até mesmo pela própria espessura.

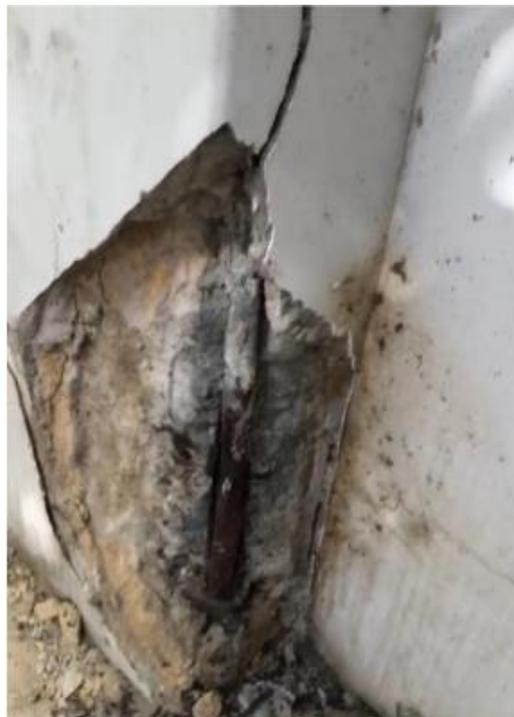
Figura 27 - Corrosão na armadura de pilar

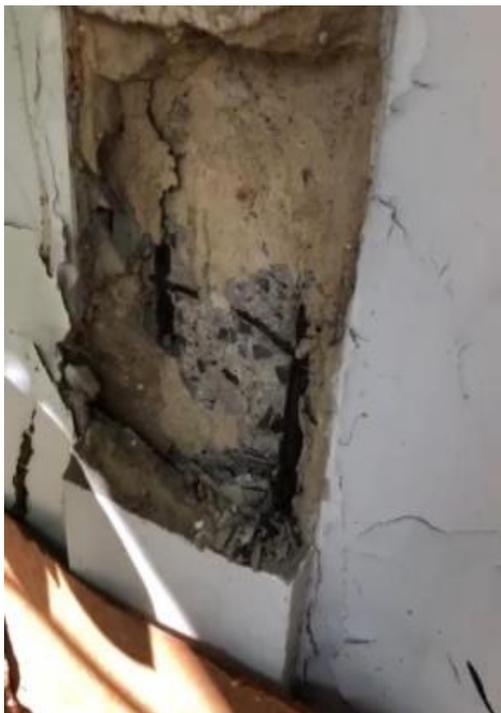
Figura 28 - Corrosão em armadura de pilar

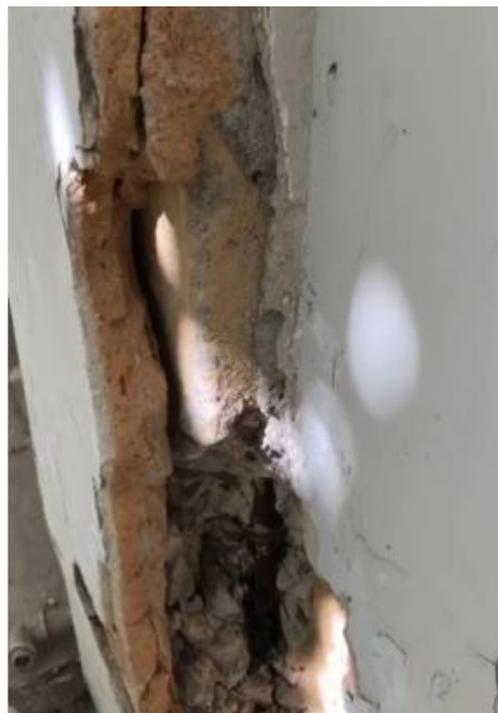
Figura 29 - Corrosão em armadura de pilar

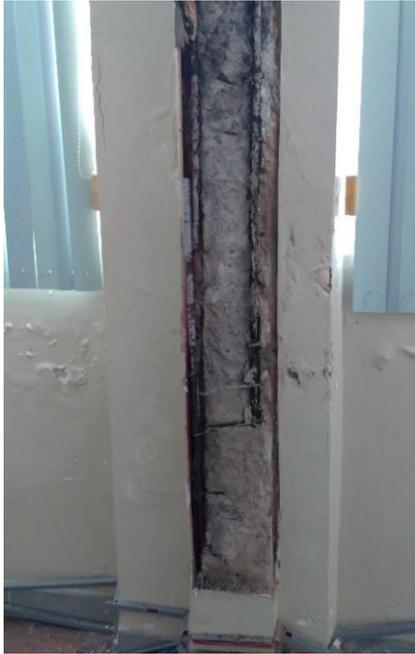
Figura 30 - Corrosão em pilar de fachada

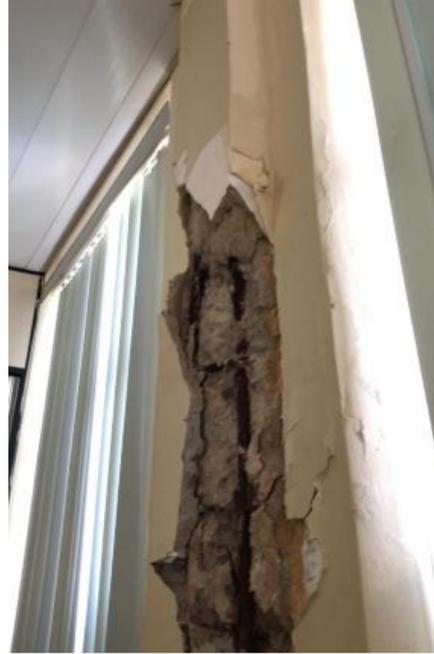
Figura 31 - Corrosão em pilar de fachada

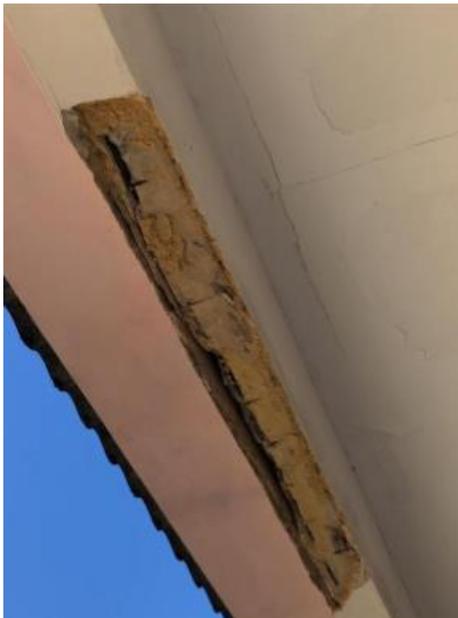
No pavimento superior foi observado presença de corrosão em diversos pontos com deslocamentos do concreto da viga principal do corredor, que possui contato direto com o meio externo (Figura 32), além de fissurações de canto, próximas aos pilares, devidas às concentrações de tensões nessas regiões. (Figura 33)

Figura 32 - Corrosão na armadura de viga

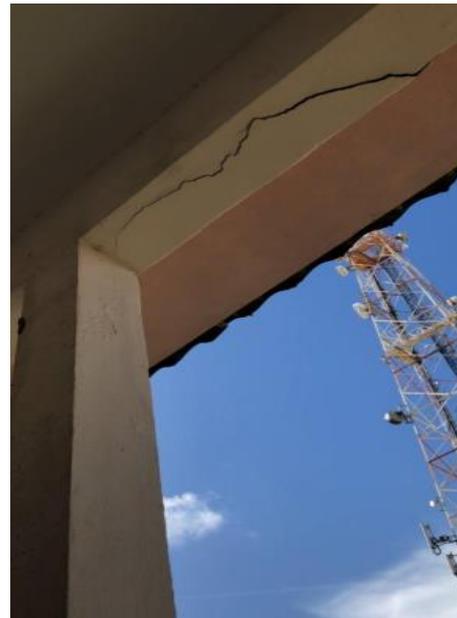
Figura 33 - Fissura em viga próximo de pilar
