INFORME CHC

**RAA – EDIFÍCIO EM ARACAJU – BLOCO DE FUNDAÇÃO
PARA UM PILAR DE 450t, COM MANIFESTAÇÃO
PATOLÓGICA DESCOBERTA POR ACASO EM 2012.**

Prof. Dr. Carlos Henrique de Carvalho

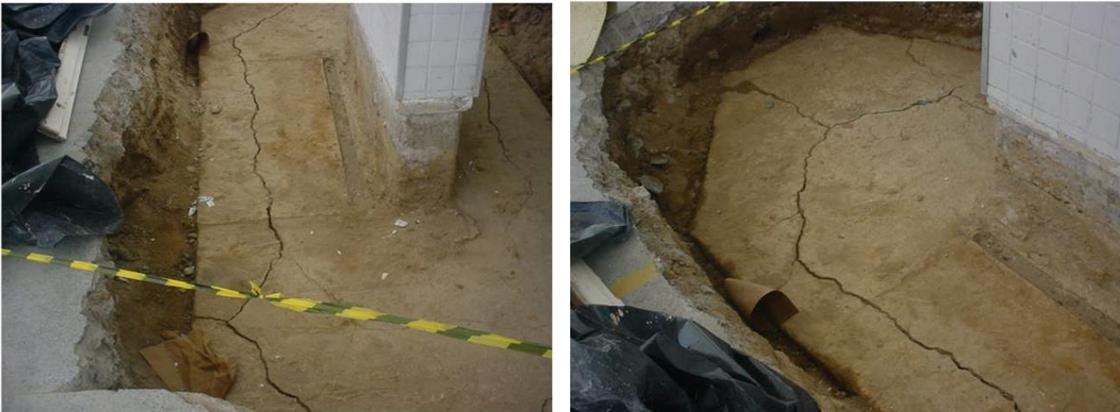
FOTOS 1 e 2

2. OBSERVEM QUE A FISSURAÇÃO ACOMPANHA A BIELA DE COMPRESSÃO DO BLOCOS SEM RISCO PARA A ESTABILIDADE DO PRÉDIO (A ESTRUTURA PREDIAL NA ZONA DE INFLUÊNCIA DO BLOCO NÃO APRESENTAVA QUALQUER TIPO DE FISSURA E/OU DEFORMAÇÃO, INSTALAMOS TAMBÉM O CONTROLE IMEDIATO DE RECALQUES COM ESCALAS FIXADAS NOS PILARES E RN DO MEIO -FIO DA RUA). DURANTE O PROCESSO DE RECUPERAÇÃO, ATRAVÉS DO ENVELOPAMENTO DO BLOCO INCLUSIVE POR BAIXO, VÍAMOS OS TRECHOS DE ESTACAS DE CONCRETO PERFEITAS ELIMINANDO COMPLETAMENTE A HIPÓTESE DE RUPTURA DE ESTACAS. PEQUENO PEDAÇO DO BLOCO SUPERIOR DESCOLADO DA BIELA CAIU SEM GERAR QUALQUER EFEITO ESTRUTURAL, A NÃO SER SUSTO NOS TRABALHADORES. CALCULISTA ESTRUTURAL CHEGOU A ORIENTAR A RETIRADA DOS TRECHOS FISSURADOS NAS BIELAS, MAS OPTAMOS POR INJETAR AS FISSURAS E ENVELOPAR.

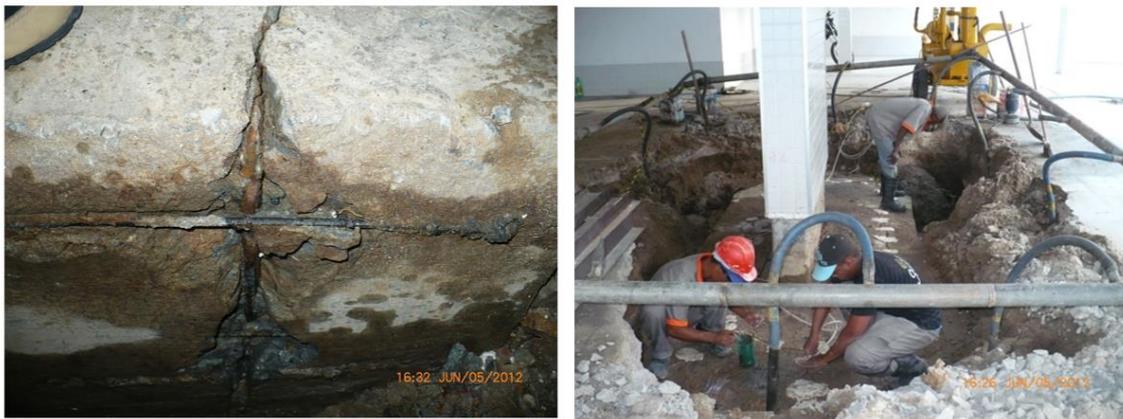
FOTOS 5 e 6

3. **FATO INTERESSANTE:** O BLOCO TEM 2 m (dois metros) DE ALTURA E PARTE DELE SEMPRE TOTALMENTE SUBMERSO NO LENÇOL FREÁTICO, MESMO NOS PERÍODOS DE VERÃO. ESTAVAM COM FERRAGENS DAS SUAS ARMAÇÕES TOTALMENTE EXPOSTAS **SEM QUALQUER COBRIMENTO**, CONFORME FOTO Nº 5 (cinco), E SEM QUALQUER INÍCIO DE CORROSÃO INSTALADA, ATÉ MESMO NO FRÁGIL GALVANICAMENTE ARAME RECOZIDO. ISTO COMPROVA QUE PARA HAVER CORROSÃO ELETROQUÍMICA NOS CONCRETOS PRECISAMOS DE: UMIDADE + OXIGÊNIO E CORRENTE ELÉTRICA. NESSE CASO, NÃO EXISTIA OXIGÊNIO SUFICIENTE. DESTARTE, FIZEMOS ANÁLISE DA ÁGUA DO LENÇOL FREÁTICO COMPROVANDO A INEXISTÊNCIA DE CONCENTRAÇÕES PERIGOSAS DE SULFATOS, CLORETOS E OUTROS.
