Verificação da corrosão e de outras patologias em pontes metálicas

Inspection of corrosion and other pathologies in metallic bridges

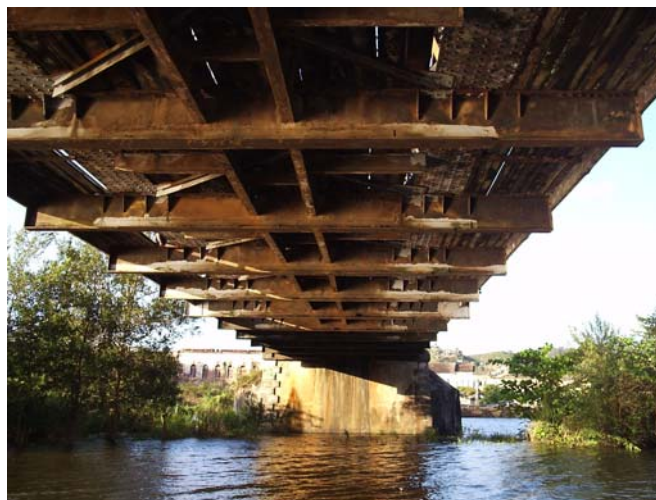
Figura 1 – Corrosão na estrutura de ponte metálica no interior da Bahia, Brasil.

As causas mais importantes da corrosão em pontes metálicas (Figura 1) são a atmosfera – principalmente a presença de poeira – a variação da umidade do próprio meio ambiente e os gases corrosivos, como gás carbônico (CO_2), anidrido sulfuroso (SO_2), anidrido sulfúrico (SO_3), gás sulfídrico (H_2S), amônia (NH_3) e trióxido de nitrogênio (N_2O_3). Além da existência de vazamentos ou infiltrações, são fatores de risco para a ocorrência de corrosão: a idade avançada da estrutura, a falta de proteção ou proteção inadequada, a presença de ferrobactérias e a aeração diferencial (Brinck, 2004 [1]).

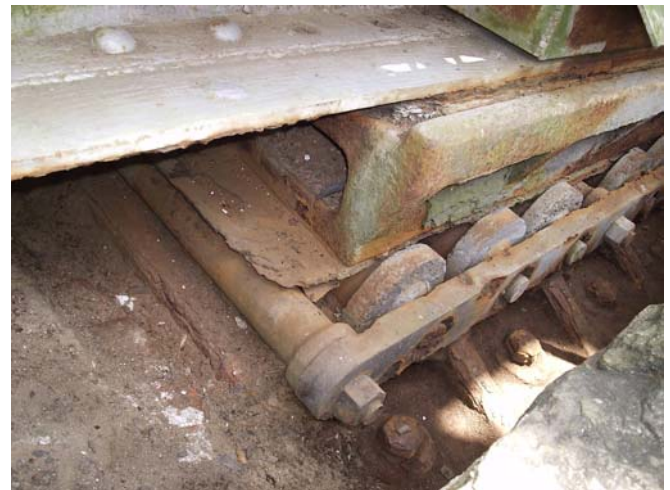
Figura 2 – Aparelho de apoio danificado por processo corrosivo em ponte no interior da Bahia, Brasil.

Identificar o tipo de aparelho e possíveis deficiências (fissuras, rasgos, trincas, ressecamento das almofadas de neoprene e corrosão do aço). Devem ser cuidadosamente avaliados o posicionamento, a estrutura de apoio, o alinhamento, a horizontalidade e possíveis movimentações relativas das faces de assentamento e dos aparelhos (Figura 2). Deve ser feita uma avaliação da distribuição da carga nos apoios, a inspeção de possíveis sinais de fissuração na cabeça dos pilares, nas proximidades da junção entre as almofadas de neoprene e nos laminados de aço além dos contatos da superestrutura. Verificar também o possível esmagamento ou travamento das almofadas de neoprene por diferentes motivos, defeitos na execução ou falta de manutenção. No caso de apoios elastoméricos, devem ser verificadas possíveis diferenças da espessura entre as partes dianteira e traseira dos mesmos e se há evidências de rotação excessiva. Por fim, deve ser observada a funcionalidade do aparelho, a sua lubrificação e a liberdade de apoio dos movimentos, assim como a possível existência de folgas, vibrações das porcas e parafusos e a existência de infiltração (Dias, 1998 [3]).

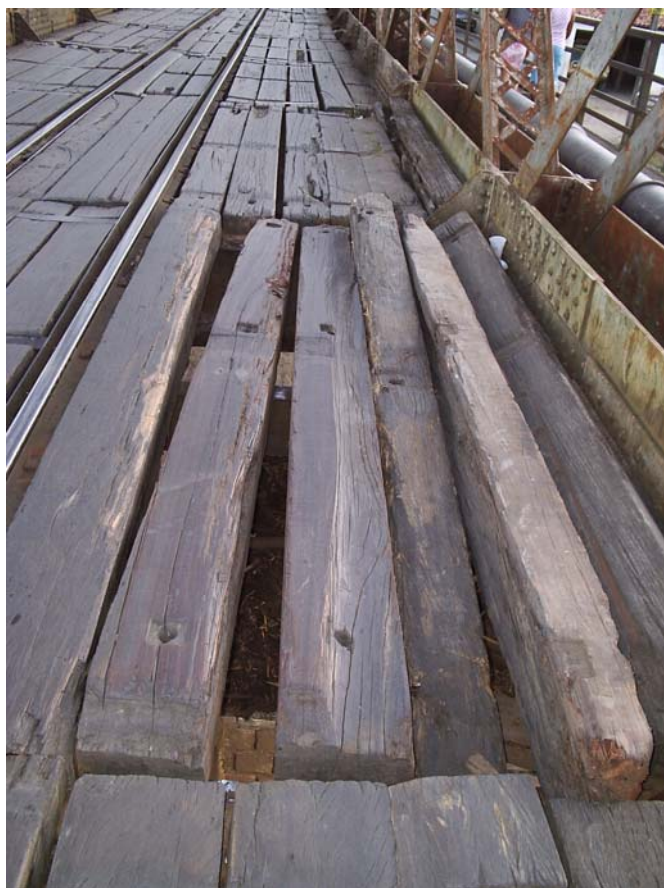
Figura 3 - Descontinuidade na pista de ponte no interior da Bahia, Brasil.

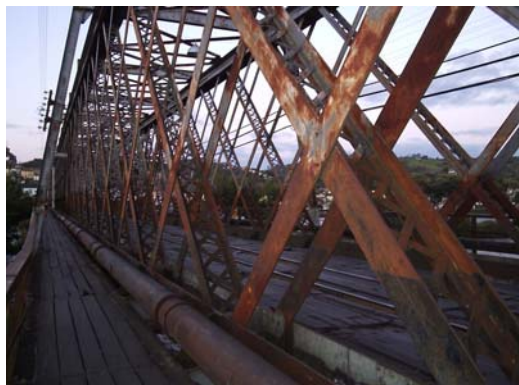
Figura 4 - Corrosão em elementos da superestrutura de ponte no interior da Bahia, Brasil.

Cabe verificar o funcionamento adequado dos contraventamentos, impedindo instabilidade e deformações nas peças por eles contraventadas, a presença de elementos agressivos ao aço e detalhes importantes sobre as condições gerais da estrutura (limpeza, sistema de proteção, estágio de deterioração, acúmulos de água causados por vazamentos e por condensação que possa causar corrosão em ambientes fechados, os meios de ventilação desses elementos fechados e o nível de trepidação e ruídos da obra-de-arte). A pista de rolamento deve ser cuidadosamente observada, denotando-se falhas e irregularidades tais como desníveis, descontinuidades, rachaduras e trincas (Figura 3). Deve ser avaliado e mapeado o estado de corrosão da estrutura (Figura 4) e suas causas prováveis, assim como a presença de fraturas, fissuras ou trincas, as condições (uniformidade, irregularidade, desalinhamento, desgaste, fissuras, deformação excessiva e processo de corrosão) dos elementos de ligação (parafusados ou rebitados e
