INSTITUTO FEDERAL DE EDUCAÇÃO, CIÊNCIA E TECNOLOGIA DE SERGIPE
CURSO DE BACHARELADO EM ENGENHARIA CIVIL

**MANUAL DE USO, OPERAÇÃO E MANUTENÇÃO DE LAJES
PLANAS PROTENDIDAS**

TRABALHO DE CONCLUSÃO DE CURSO

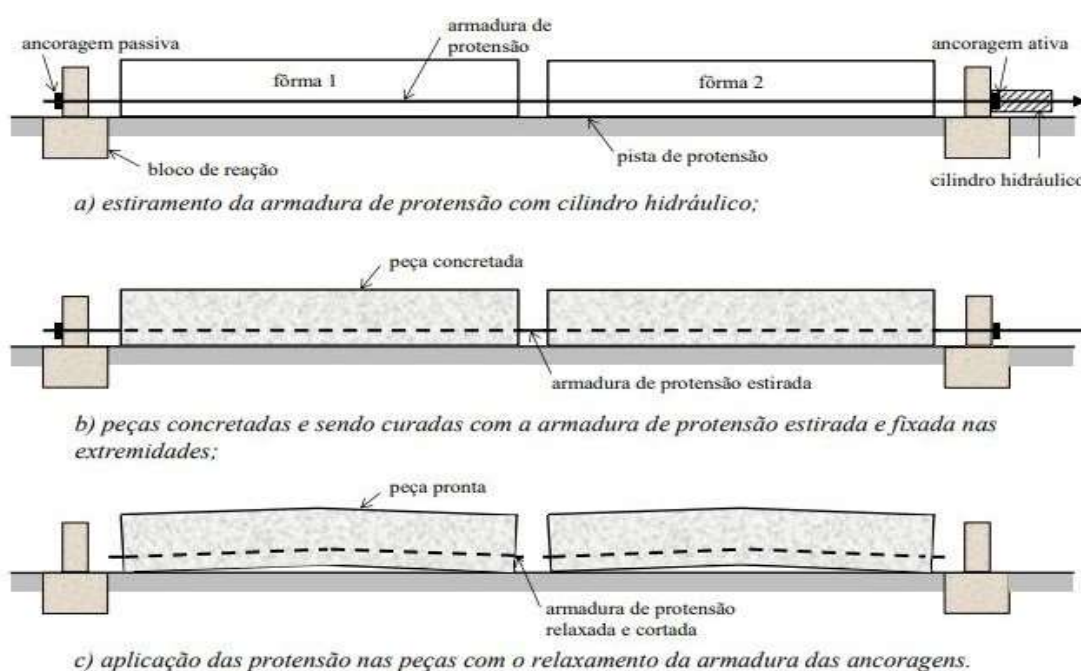
A NBR 6118:2014 – Projeto de estruturas de concreto - Procedimento (item 3.1.7) apresenta a definição para concreto com armadura pré-tracionada (protensão com aderência inicial): concreto onde o pré-alongamento da armadura ativa é feita antes do lançamento do concreto, por meio de apoios que são independentes do elemento estrutural. “Sendo a ligação da armadura de protensão com os referidos apoios desfeita após o endurecimento do concreto; a ancoragem no concreto realiza-se somente por aderência.” A imagem a seguir demonstra como é a execução deste tipo de protensão.

Figura 2 - Esquema de execução de concreto protendido de pré-tração com aderência inicial

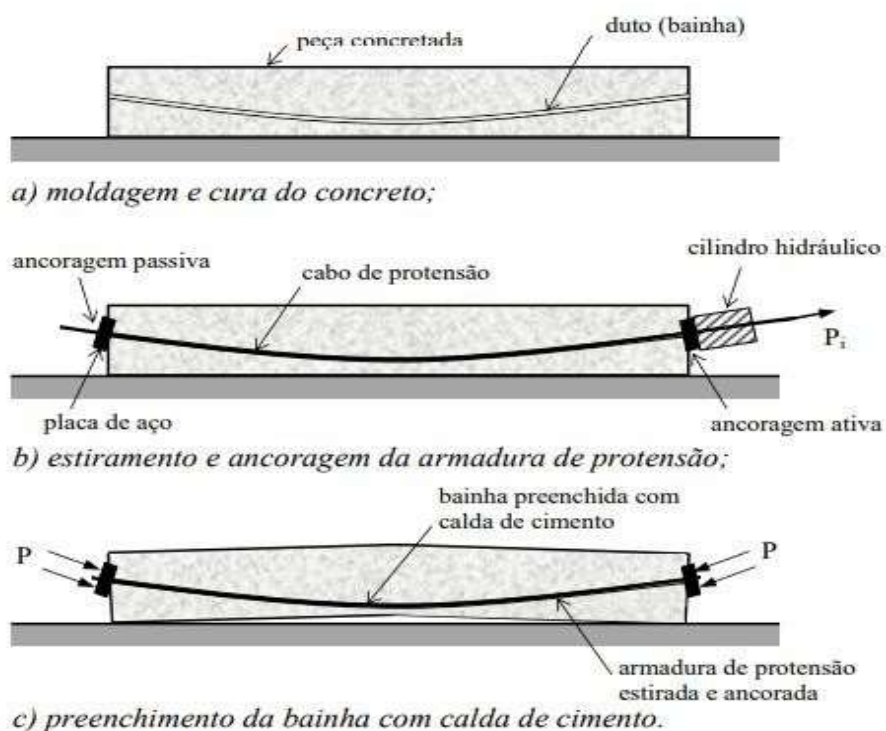
Figura 3 - Esquema simplificado de fabricação de peça protendida com pós-tensão

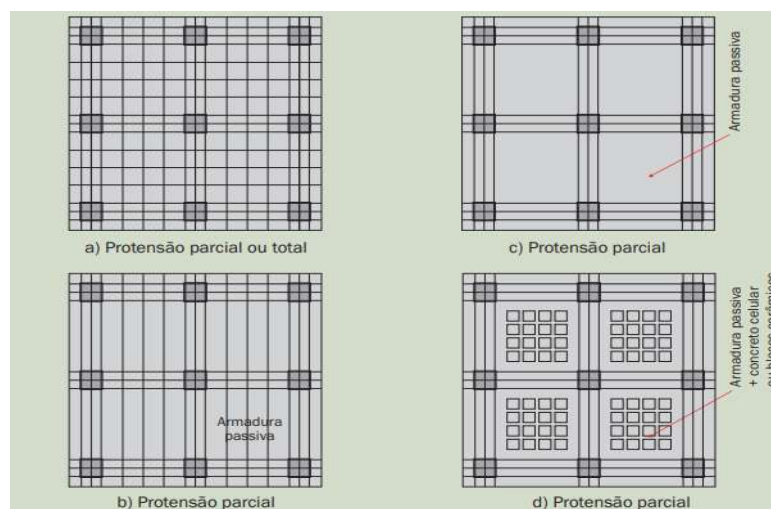
Figura 6 - Arranjos para cabos de protensão

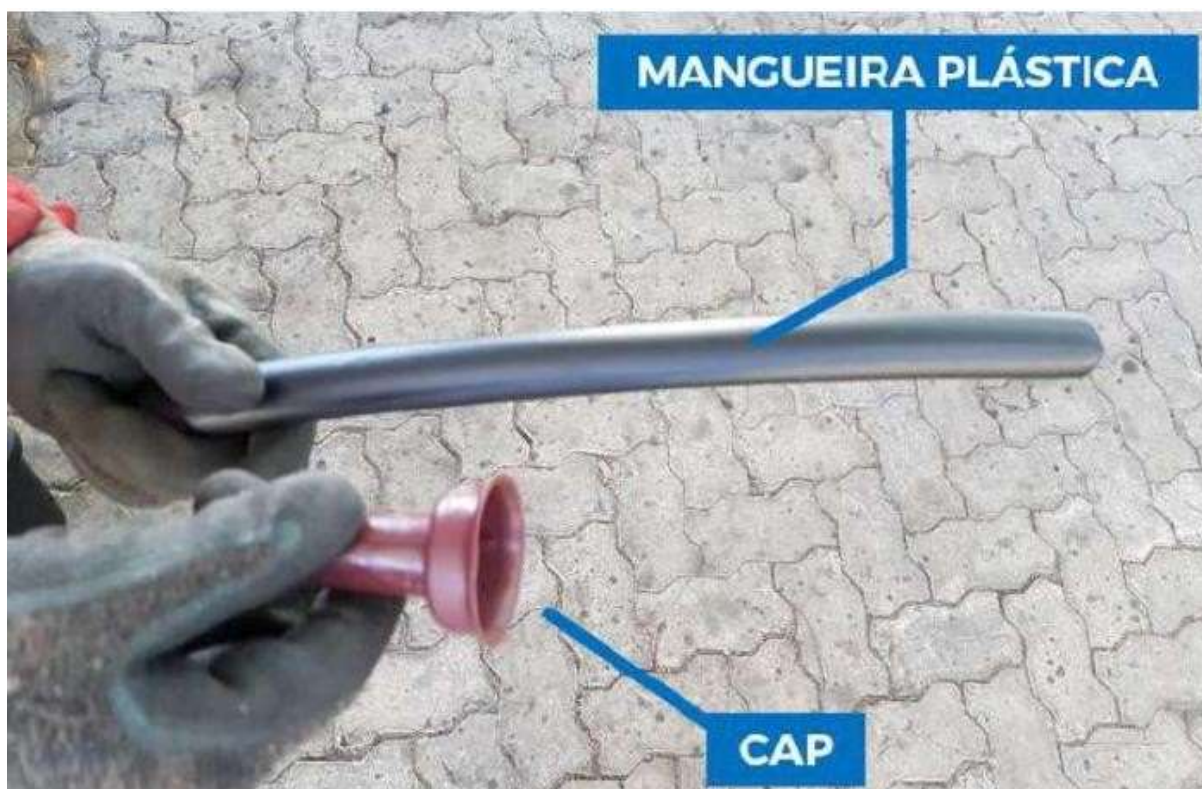
Figura 7 - Mangueira plástica e cap utilizados nas cordoalhas

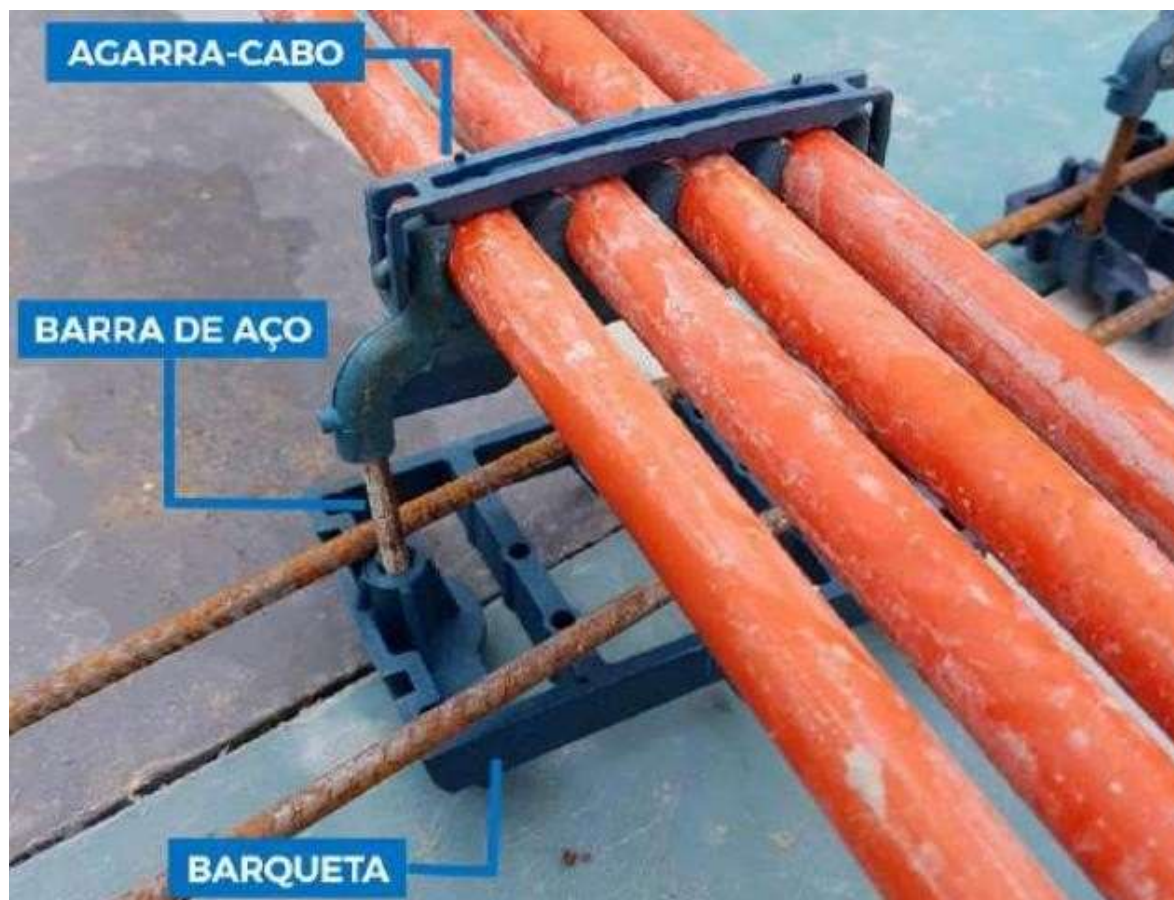
Figura 8 - Cadeirinha segurando os cabos

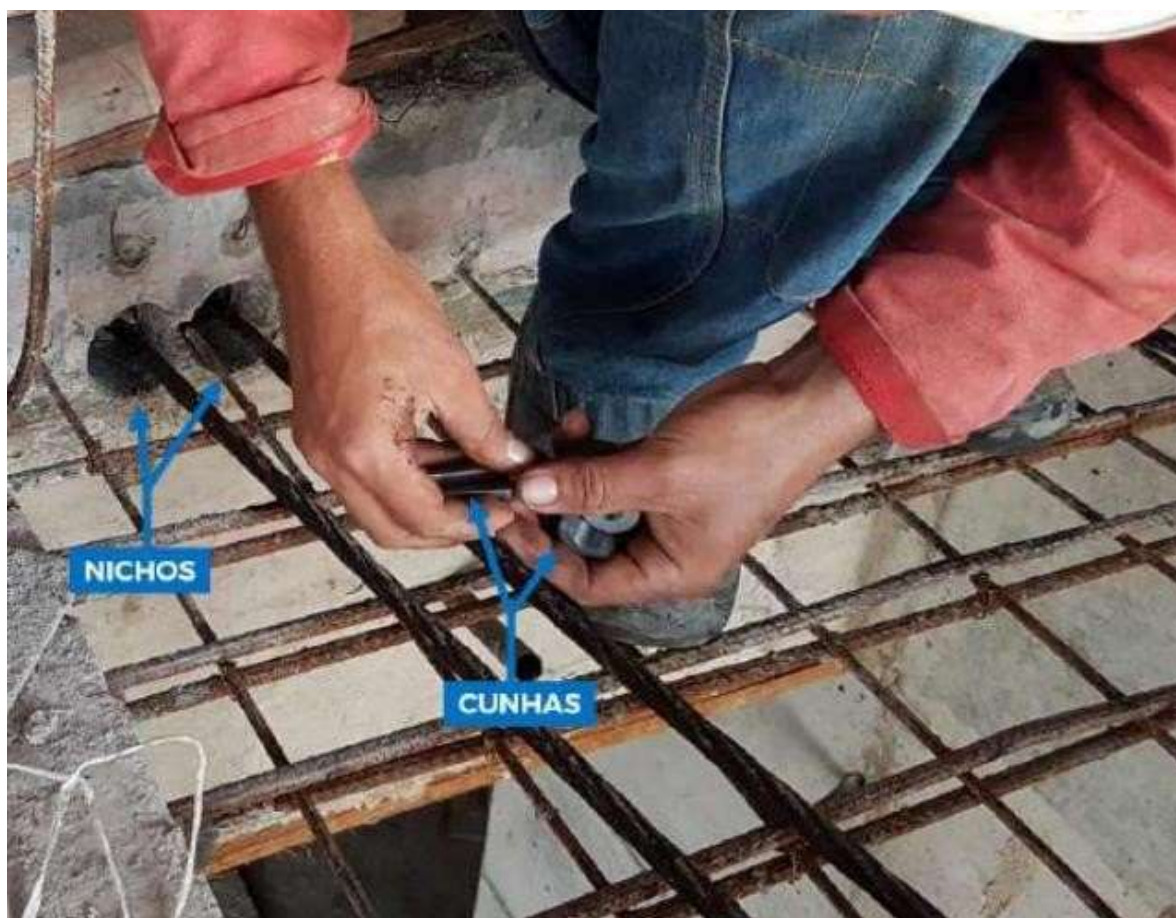
Figura 9 - Aplicação de cunhas na ancoragem ativa

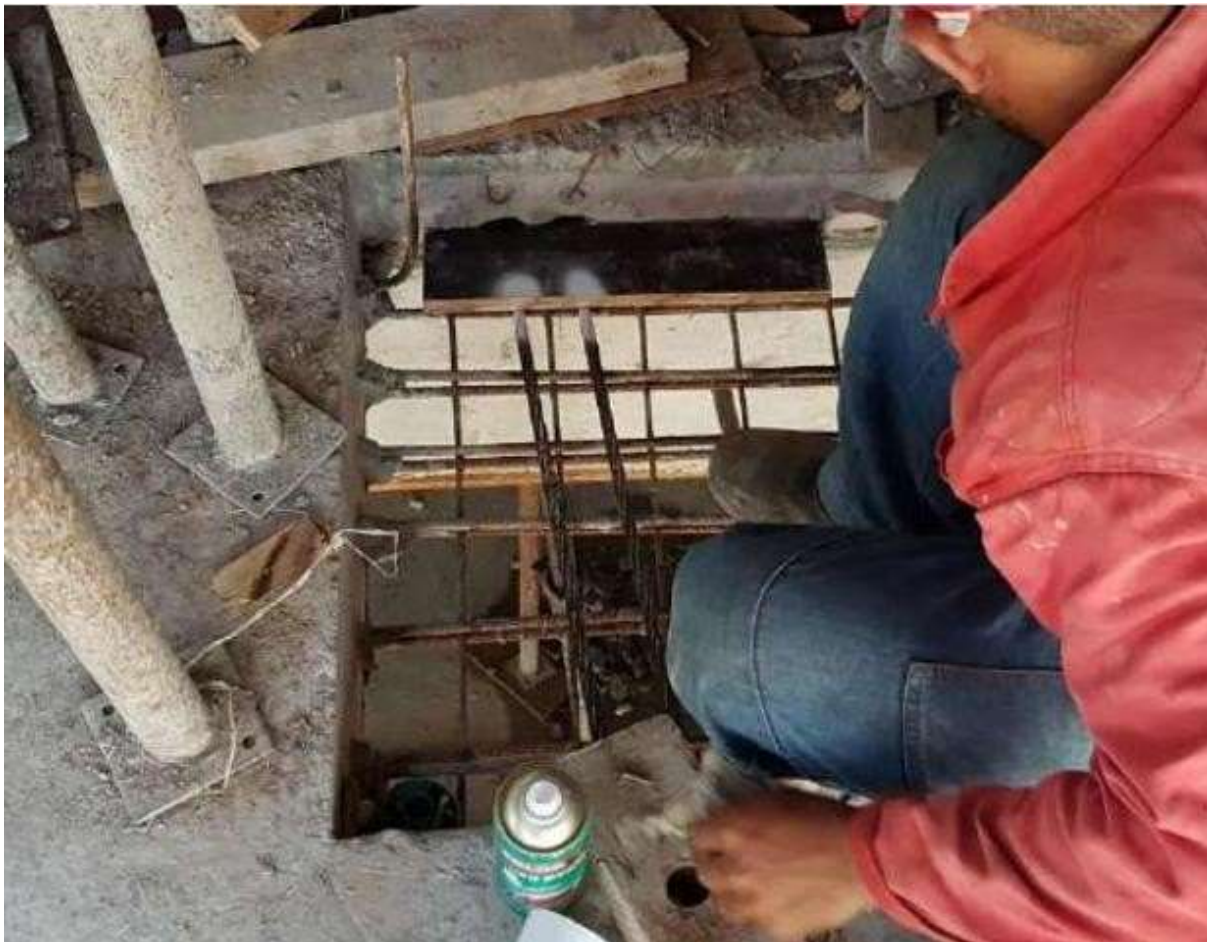
Outra ação necessária durante a protensão é a marcação referente aos alongamentos durante a protensão (figura 10). Para isso é feita uma marcação com

Figura 10 - Aplicação do spray de secagem

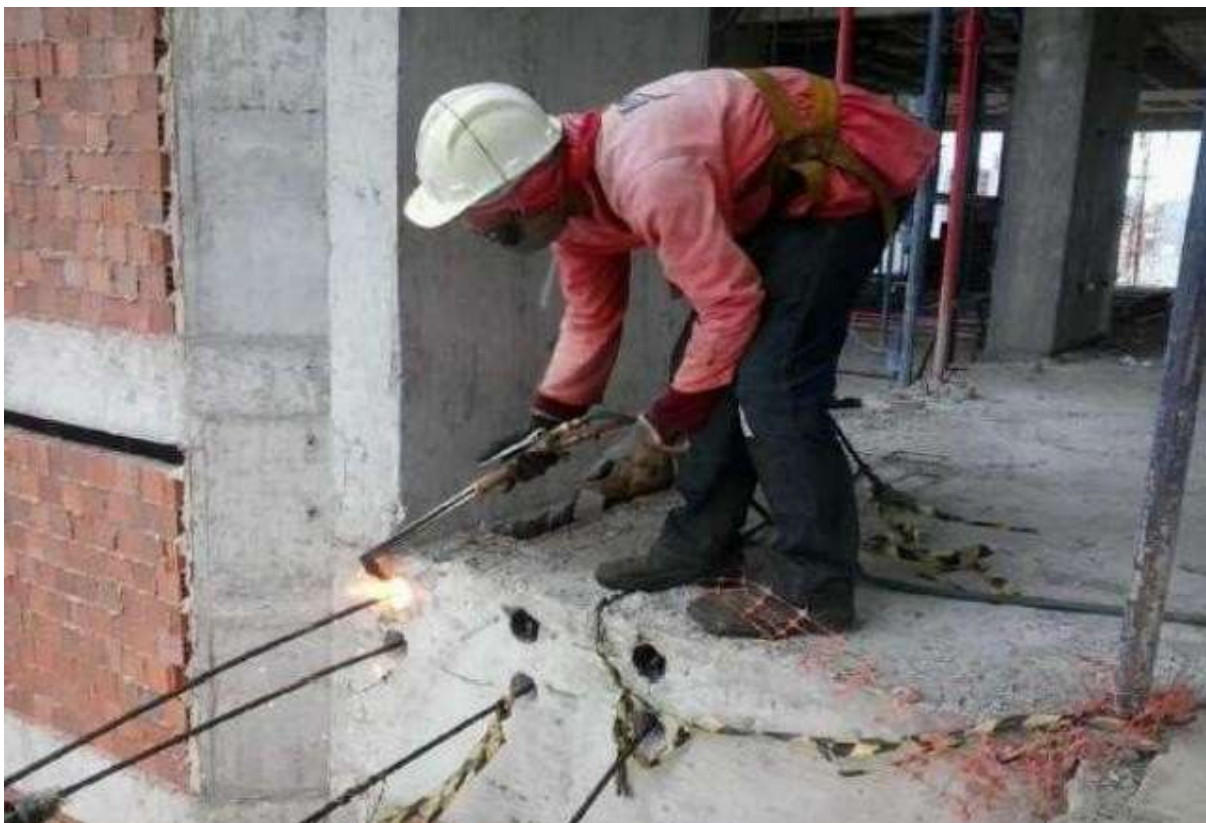
Após verificação dos alongamentos, deve-se realizar os cortes na ponta dos cabos por meio do maçarico de oxiacetileno, como mostra a figura 11. Os cuidados principais nesta etapa são referentes a chama não atingir as cunhas, com o tempo para o corte devendo ser indicado pelo engenheiro responsável. Também é necessário que à parte exposta da ancoragem seja coberta com graxa e o cap fechado, a fim de evitar sua corrosão. Além de ser necessário que seja deixada uma pequena ponta de 13 a 20 mm após a cunha, para que haja um cobrimento de 25 mm em relação a face do concreto.

Figura 11 - Funcionário cortando cordoalha com maçarico

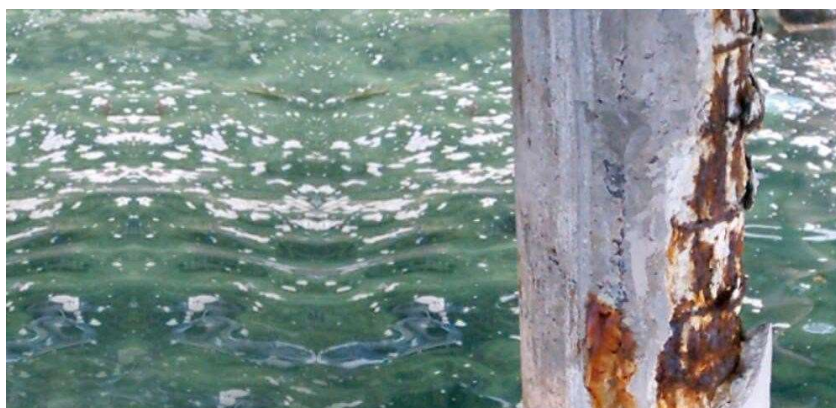
A penetração de íons cloretos nas estruturas de concreto causam malefícios como a despassivação do aço de forma mais rápida, a corrosão das armaduras de aço, o surgimento de trincas e o deslocamento de concreto. Essa patologia costuma ocorrer principalmente em regiões litorâneas, onde a agressividade marinha causa diversos danos à estrutura do concreto. Segundo Alves (2020) os íons do cloreto em contato com a camada passivada protetora de aço, reagem e formam o cloreto de ferro (FeCl_2). O FeCl_2 reage com a água (H_2O) e forma o hidróxido ferroso ($\text{Fe}(\text{OH})_2$). Este, reage com a água e o oxigênio, formando o hidróxido férrico ($\text{Fe}(\text{OH})_3$), mais conhecido como ferrugem. A figura 16 mostra como fica a estrutura quando se encontra em região com alta presença de cloretos.

Figura 16 - Ataque de cloretos em região marinha

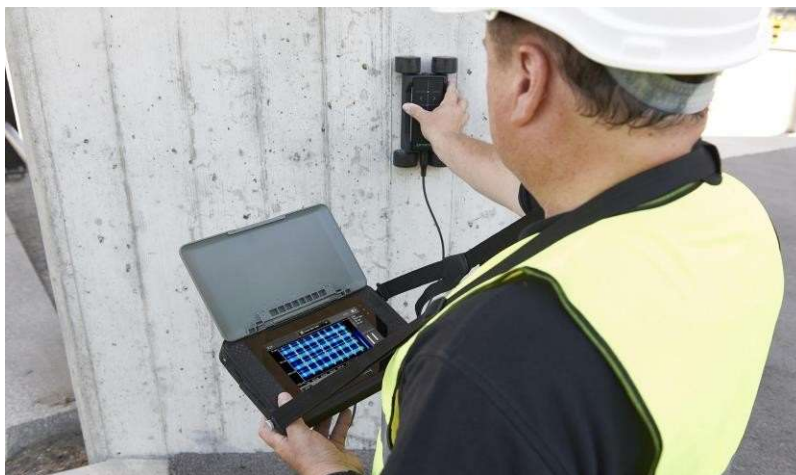
Figura 17 - Ensaio De Pacometria

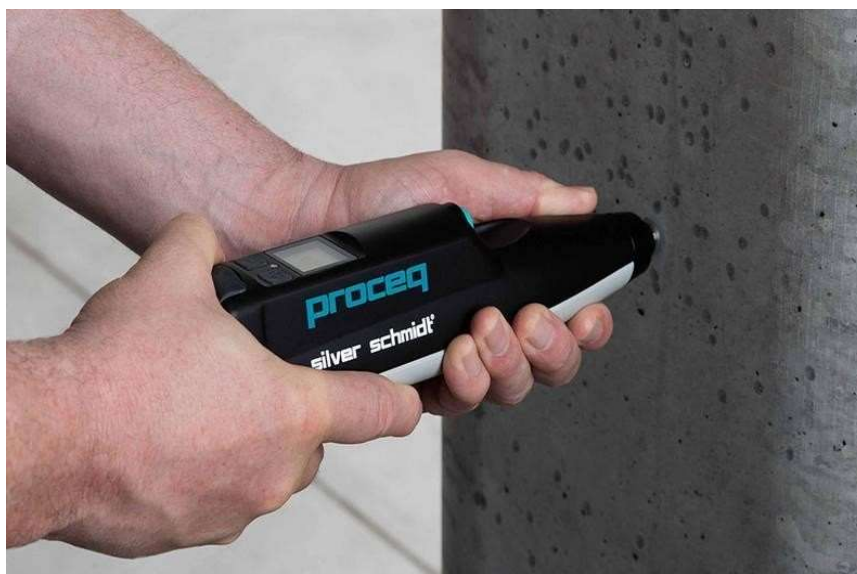
Figura 18 - Ensaio de Esclerometria

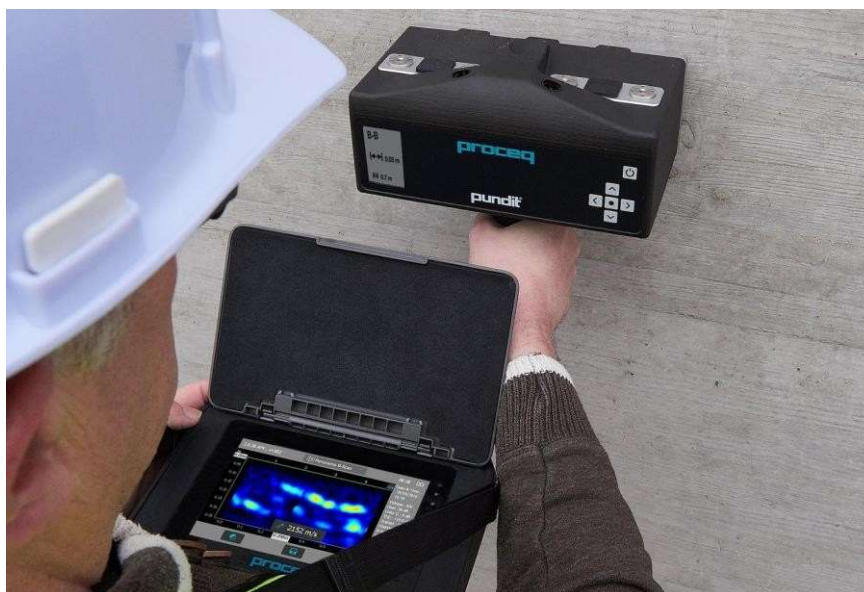
Figura 19 - Ensaio De Ultrassonografia

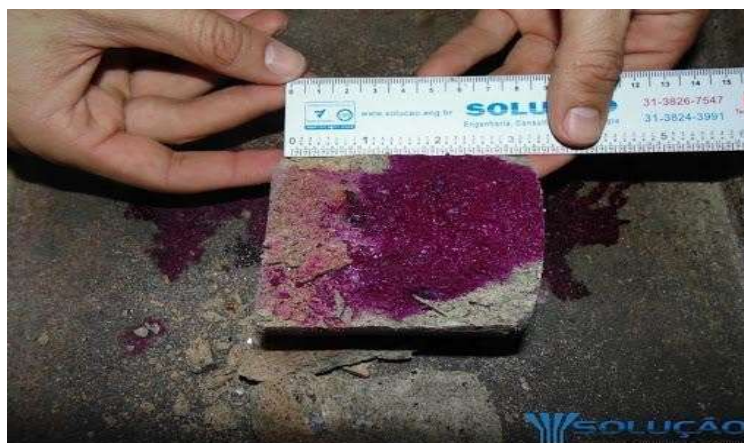
Figura 20 - Ensaio de profundidade de carbonatação

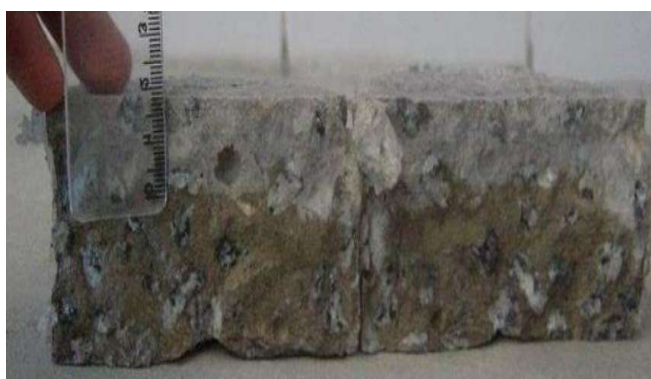
Figura 21 - Ensaio de teor de cloreto

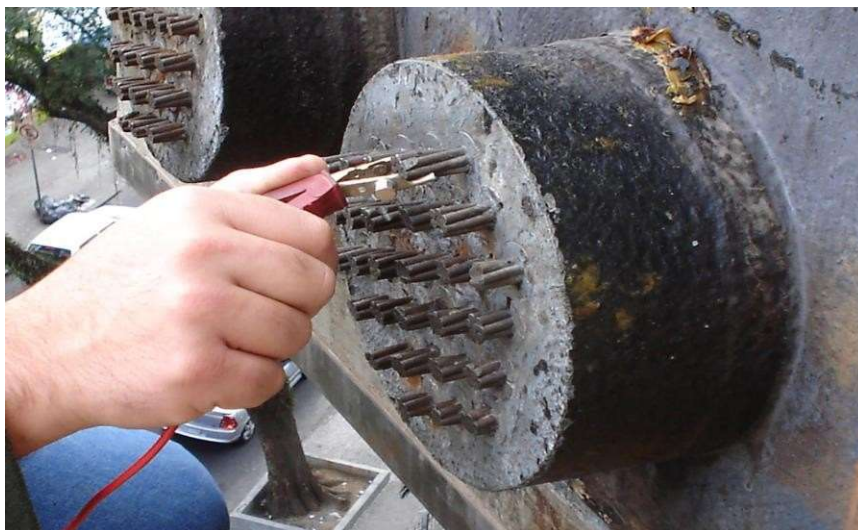
O ensaio consiste em conectar o equipamento a um cabo ou tirante próximo, como mostra a figura 22, logo após um sinal é lançado e refletido ao emissor através de um fio, com a análise do sinal é possível determinar as anomalias presentes nos cabos ou tirantes. Segundo SANTOS (2018), a análise das anomalias é feita através de uma escala de integridade de 1 a 6 para anomalias de corrosão. Do nível 1 ao 3

Figura 22 - Ensaio RIMT

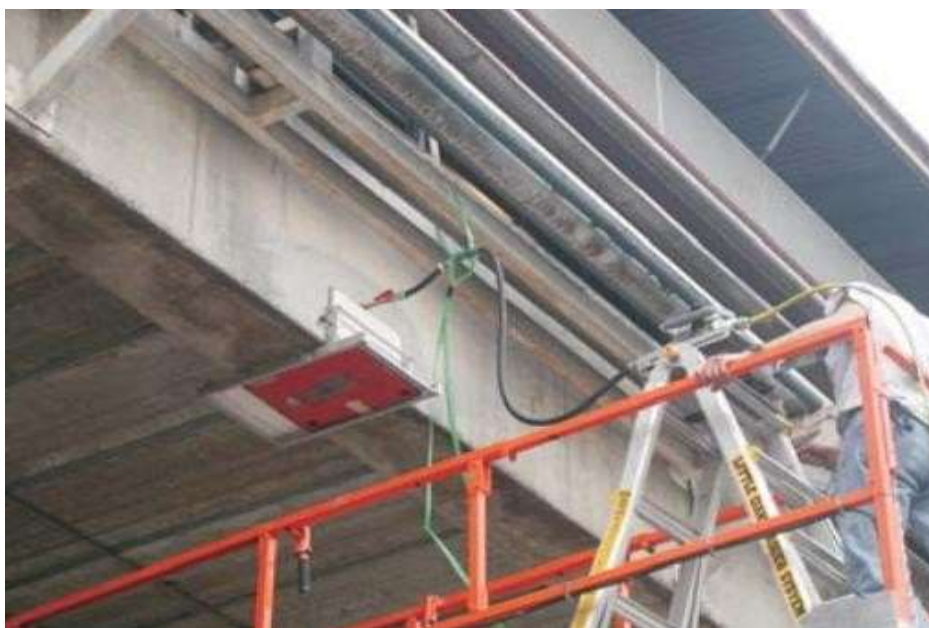
Com seu uso é possível extrair informações como a região de vazios do concreto e a corrosão em que se encontram as barras de aço. Também é possível obter posição, diâmetro e condições das barras de aço, além de indicação de estribos observados, além também da presença de vazios, rachaduras ou qualquer outro elemento do interesse do cliente.

Figura 23 - Ensaio de tomografia ionizante em viga

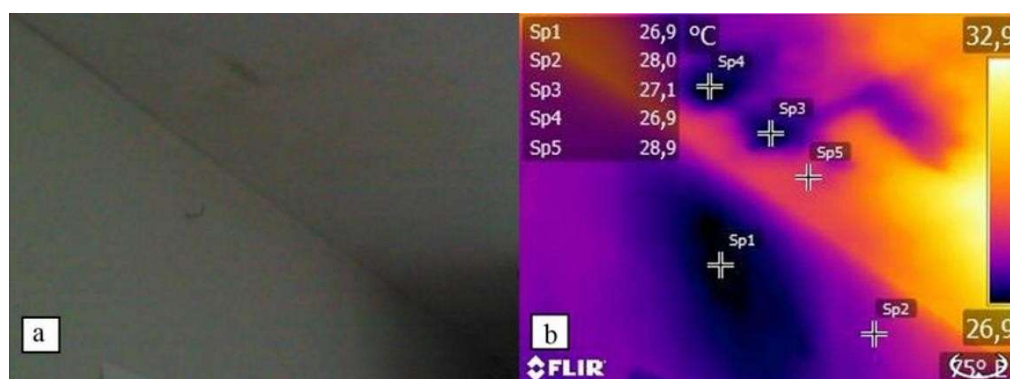
O ensaio de termografia corresponde a uma técnica não destrutiva onde é possível obter as temperaturas das superfícies que são analisadas, como mostra a figura 24. O ensaio é feito com a câmera termográfica, a qual permite verificar infiltrações, vazamentos e até mesmo fissuras, através da diferença de temperatura. Alguns cuidados são necessários para realizar o ensaio de termografia, pois variáveis como o vento, radiação solar e umidade podem mascarar os resultados, por isso é recomendável que o ensaio seja realizado no início da manhã ou quando o sol está para se por, por causa da variação térmica que ocorre nestes momentos.

Figura 24 Superfície de parede em ensaio de termografia

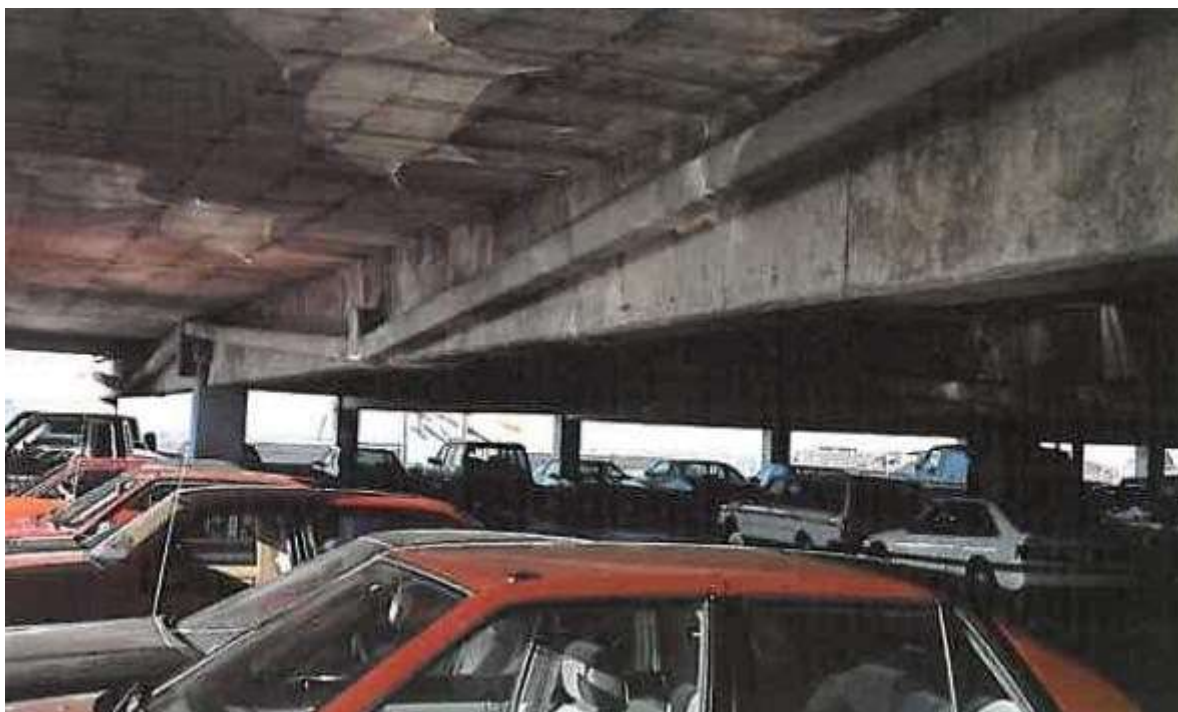
As manifestações patológicas começaram a aparecer inicialmente por meio de fissuras na região da laje e infiltrações (figura 31) encontradas na cobertura. Ao longo do tempo, também começaram a aparecer fissuras no topo da laje, que estavam adjacentes e paralelos a várias vigas, indicando que havia uma fissura devido ao momento negativo na laje, além de achar deflexões de até 38mm nas vigas, sendo também encontrados fios de aço expostos. Com o agravamento da situação, o dono do estacionamento consultou uma empresa de engenharia para realizar uma inspeção mais detalhada na estrutura.

Figura 31 - Infiltração Generalizada na laje

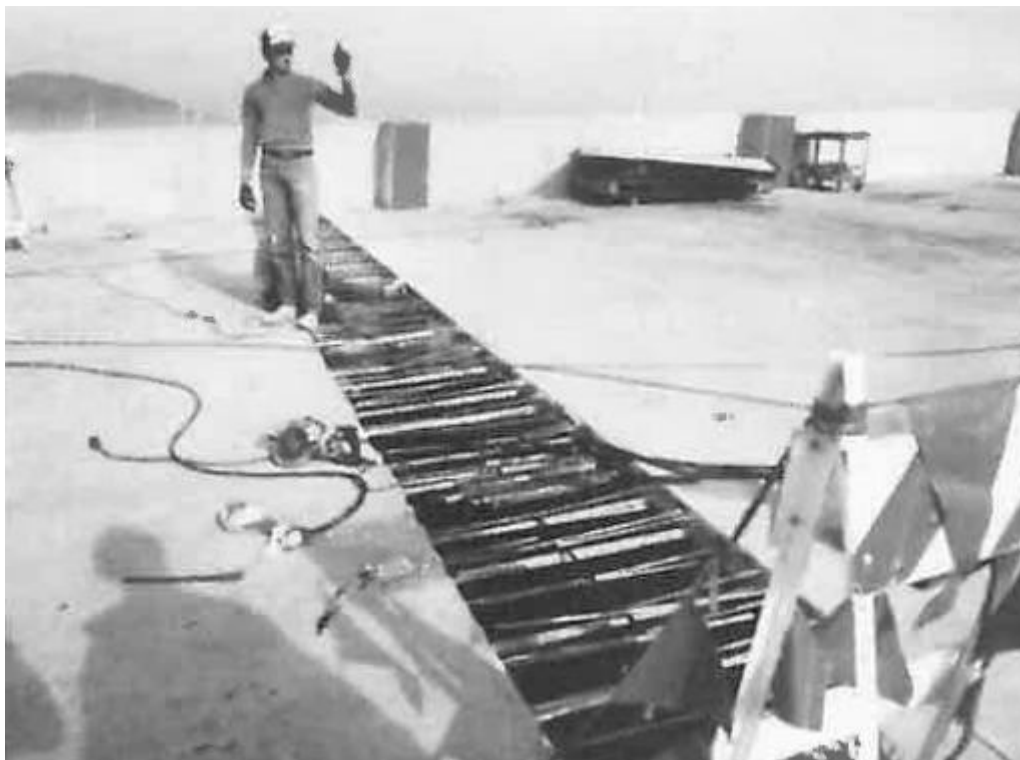
Figura 36 - Remoção do concreto na laje

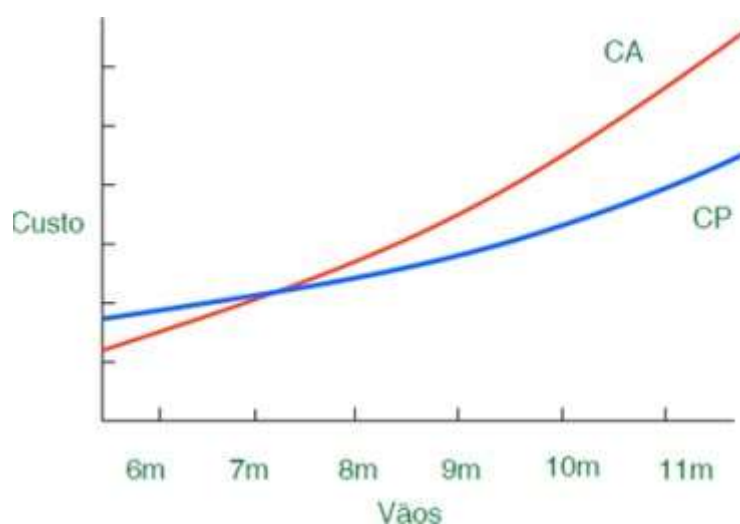
Figura 39 - Relação entre CA e CP em função do vão

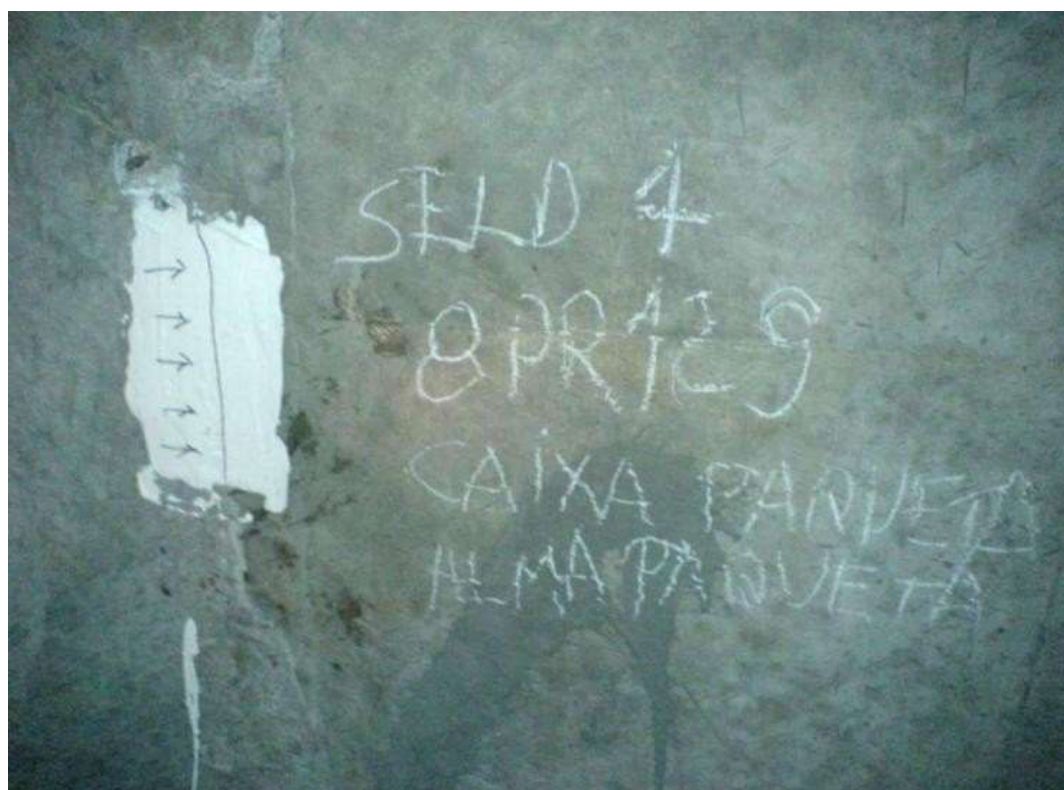
Figura 43 - Fissuras na região da alma

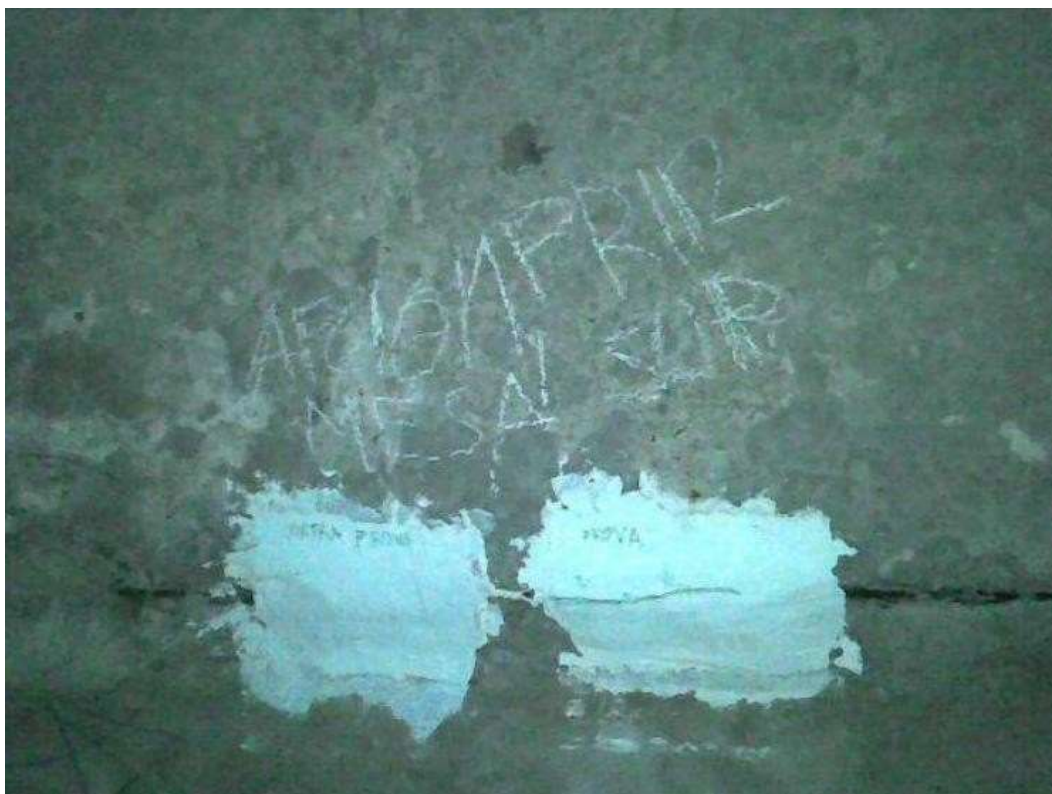
Figura 44 - Fissuras na região da mesa superior

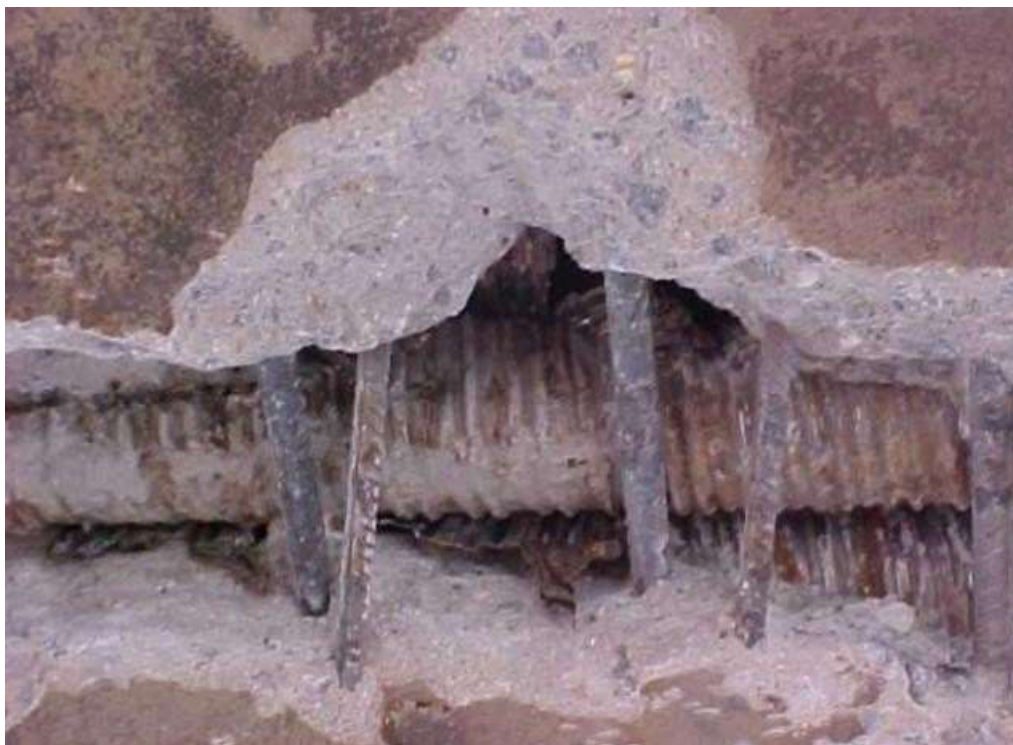
Para os cabos protendidos, foram levantados diversos ensaios que poderiam ser feitos para entender se haviam problemas na estrutura, no entanto apenas o R.I.M.T. foi eficaz em encontrar se haviam defeitos ou não nos cabos protendidos das pontes.

Figura 45 - Corrosão encontrada a partir do R.I.M.T.

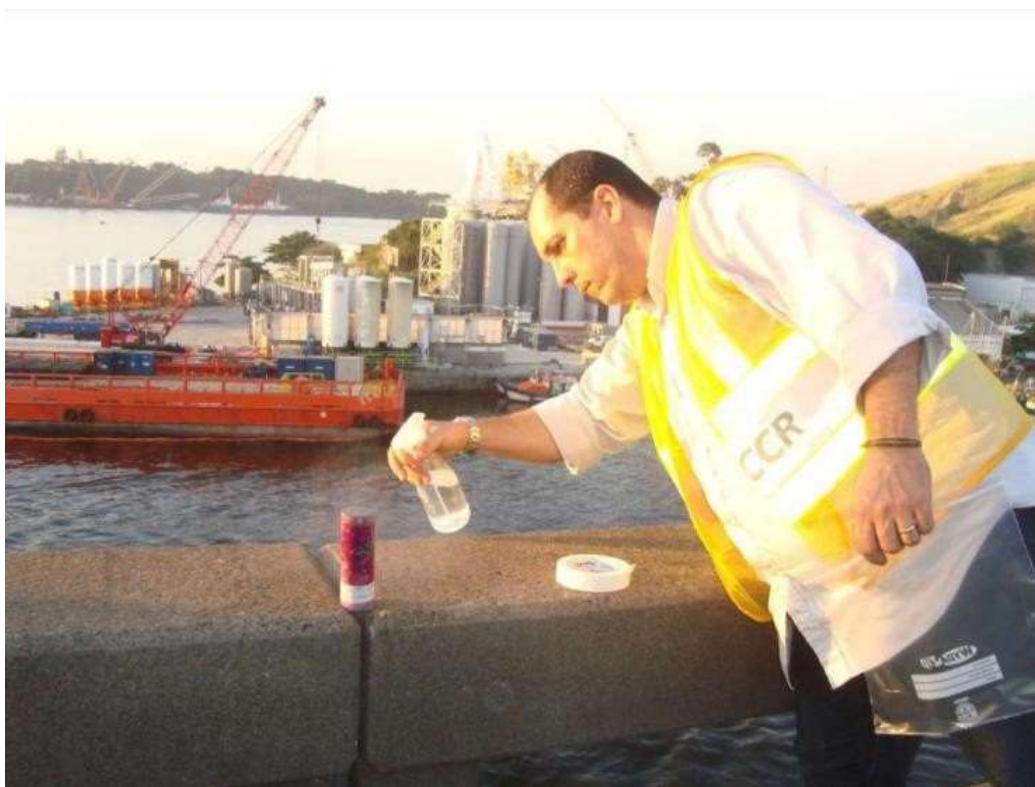
Figura 46 - Ensaio de carbonatação

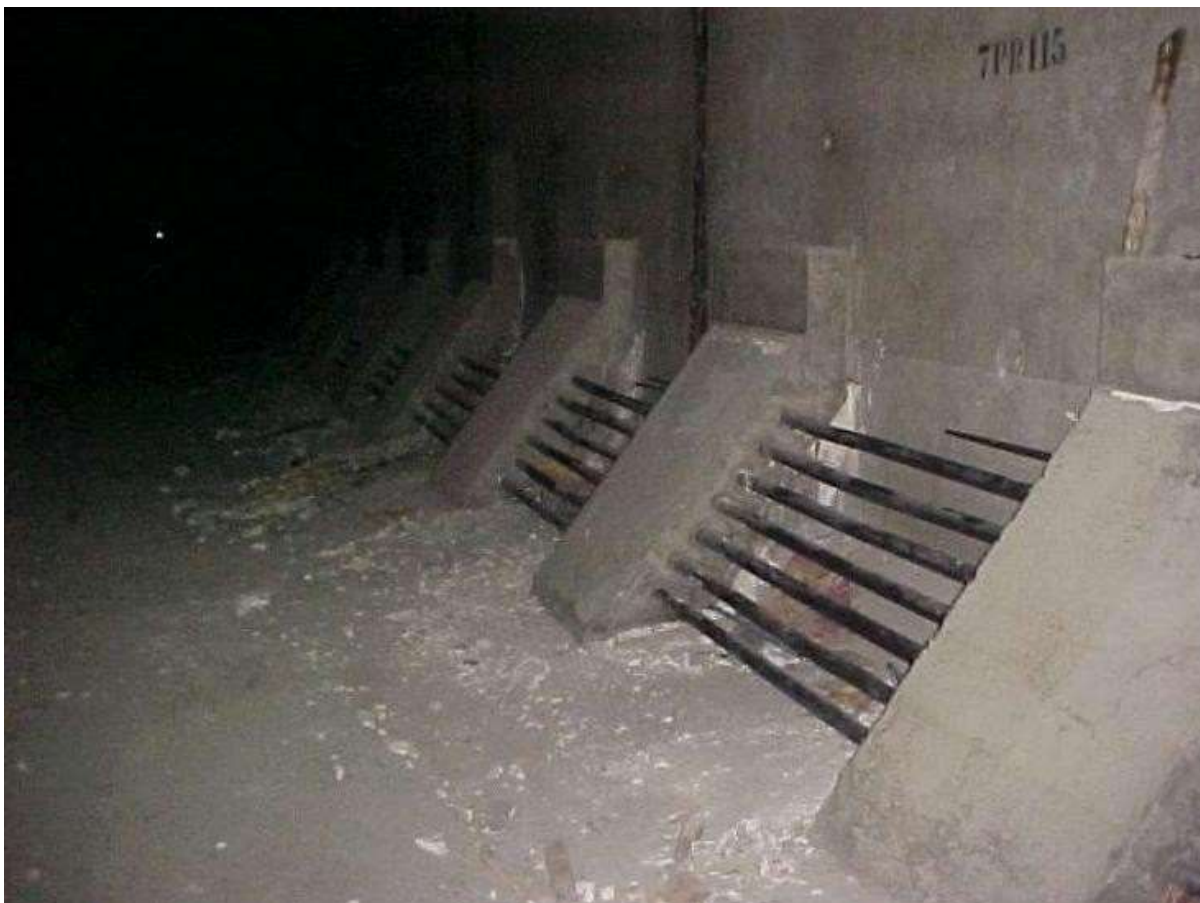
Figura 47 - Reforço por protensão externa
