BOLETIM TÉCNICO CHC

DISCIPLINA PATOLOGIAS DAS CONSTRUÇÕES

2019

DURABILIDADE DAS ESTRUTURAS DE CONCRETO ARMADO

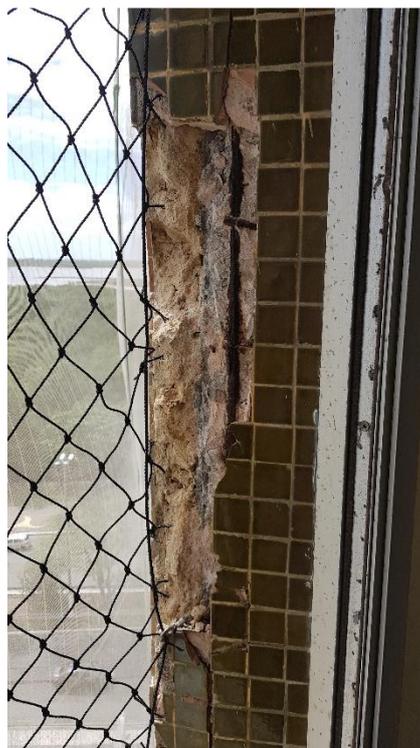
A) CASOS DE RECUPERAÇÃO ESTRUTURAL – PILAR DA ESTRUTURA PREDIAL

Pilar com corrosão de armaduras observando-se que, praticamente, não se teve cobertura e a fixação das telas de proteção colocou chumbadores metálicos de potenciais diferentes em contato (corrosão galvânica). Observou-se que, mesmo com um revestimento argamassado de quase 10 cm (dez

centímetro), não foi impedida a corrosão e/ou, em face do que na época era usado o “arenoso” (em torno de 60 a 70% de areia com 30 a 40% de argila) como agregado das argamassas. Esse “arenoso” era, comercialmente, transportado da região de Itabaiana e Ribeirópolis onde a presença de sais oriundos da decomposição de rochas dos subleitos eram visíveis sobre as pedras nos trechos de rios ainda sem pontes. Também, em algumas pequenas barragens da região, nem o próprio gado conseguia beber a água armazenada, tamanha a concentração de sais.

Salienta-se a razão para o uso desses agregados misturados, não só por razões econômicas, como também pela excelente trabalhabilidade quando úmidos e aplicados. Porém, tinha forte retração durante endurecimento ensolejado, criando-se caminhos pelo cobrimento à penetração de agentes agressivos. Até hoje, essa argamassa é usada na construção civil sergipana em muitas das obras particulares.

Destaca-se o fato positivo que o concreto produzido nesse Edifício teve velocidades de ultrassom acima dos 5.000 m/s, caracterizando a obtenção de uma boa qualidade de produção apesar dos desleixos nos cobrimentos. Os concretos atuais giram em torno dos 3.000 a 3.500 m/s.

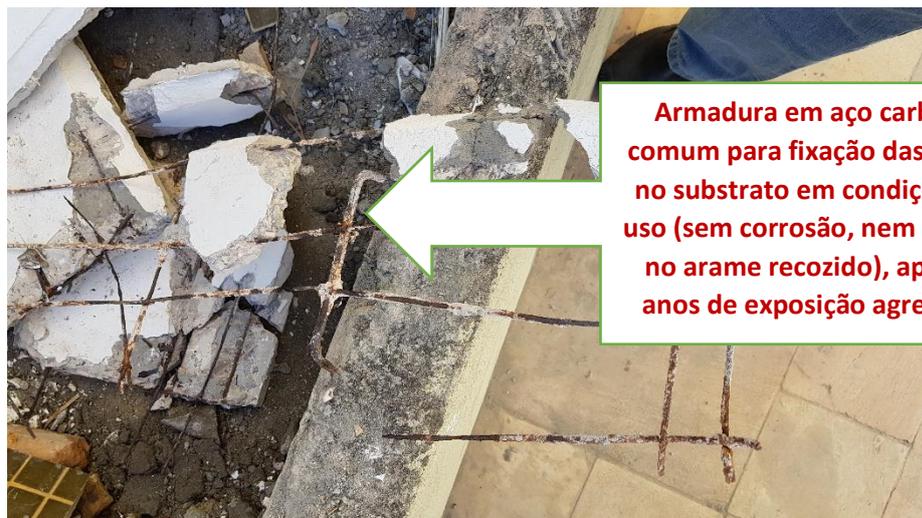
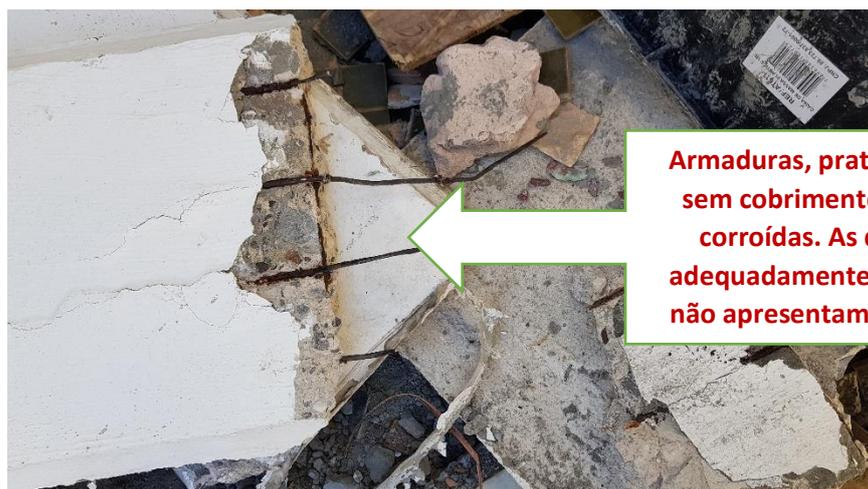
B) CASO DE PLACAS PRÉMOLDADAS DE CONCRETO ARMADO USADAS COMO REVESTIMENTOS PARCIAIS DE FACHADAS COM 40 ANOS DE EDIFICADA.

CONCLUSÃO DA EXPERIÊNCIA: COBRIMENTO junto com a ALCALINIDADE E DENSIDADE do concreto são, também, fundamentais. **SUPONHO QUE OS CONCRETOS ANTIGOS ERAM MAIS ALCALINOS DO QUE OS ATUAIS DE IDÊNTICAS CARACTERIZAÇÕES.**

Na época (da NB-1), o cimento era sem adições e o consumo mínimo por metro cúbico dos concretos acima dos 350kg. Hoje, com adições se consegue, por exemplo, com 190 kg/m³, resistências mecânicas superiores. Apesar das adições participarem do aumento da DENSIDADE em face da absorção da portlandita (sal), entretanto, provoca uma redução significativa do pH alcalino, e se o cobrimento resultar muito poroso seguramente a degradação virá.

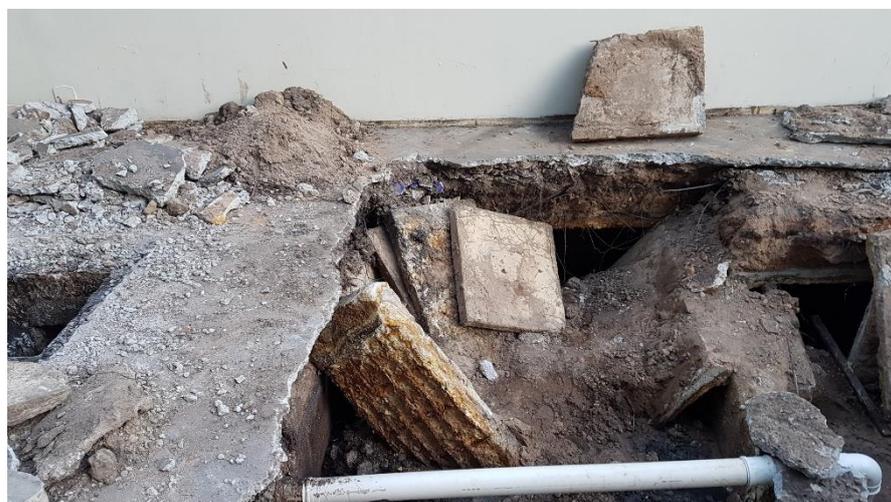
5.3.2 CASO DE UMA FOSSA E FILTRO EM UM EDIFÍCIO RESIDENCIAL SITO ARACAJU COM 22 ANOS DE EDIFICADO CUJA TAMPA (acima dos 3 m x 3m) DESABOU ABRUPTAMENTE.

Características do Sistema de Tratamento Primário dos Esgotos do Edifício: fossa e filtro contíguo em concreto armado com tampas em concreto armado pré-moldado.

O sistema fossa-filtro apoiava uma árvore com mais de 4 m de altura enraizada sobre camada de terra vegetal adubada de, aproximadamente, uns 50 cm sobre a tampa.

As raízes infiltraram-se pelas argamassas de rejuntas das tampas pré-moldadas, a procura de umidade, rompendo alguns desses rejuntamentos e proporcionando oxigenação no ambiente superior de H_2S (gás sulfídrico) necessário a sua transformação em ácido sulfúrico.

Observei que as placas de concreto pré-moldadas colapsadas estavam com armaduras totalmente destruídas, apenas com marcos dos antigos posicionamentos, bem como coloração amarelada característica do ataque químico presente.

O fato se agravava face exigência do órgão ambiental estadual de colocar sistema dosador de solução concentrada de cloro na chicana de entrada da fossa, talvez para promover um tratamento primário mais eficaz antes dos filtros destinarem os efluentes à rede de águas pluviais da região. Destarte, o fato que esse sistema de cloração concentrado está embutido no caixão de aterro do andar térreo e passando junto das sapatas, pilares e baldrames das fundações antes de alcançar a entrada da fossa.

Após inspeção de todo o sistema, foi construído novo tamponamento, retirada da árvore e do sistema dosador de cloro, além da perspectiva de curto prazo dada pela DESO da ligação definitiva ao sistema urbano de esgotos da região.

Nesses casos, torna-se prudente a pintura das faces de placas pré-moldadas voltadas para o interior do sistema através de sistemas epoxídicos.
