RESUMO TÉCNICO BIBLIOGRÁFICO
DISCIPLINA PATOLOGIAS DAS CONSTRUÇÕES/IFS

**DURABILIDADE DAS ESTRUTURAS DE CONCRETO
ARMADO CONVENCIONAIS e PROTENDIDAS**

RESISTÊNCIA DO CONCRETO AO INGRESSO DE CLORETOS

RTB/02

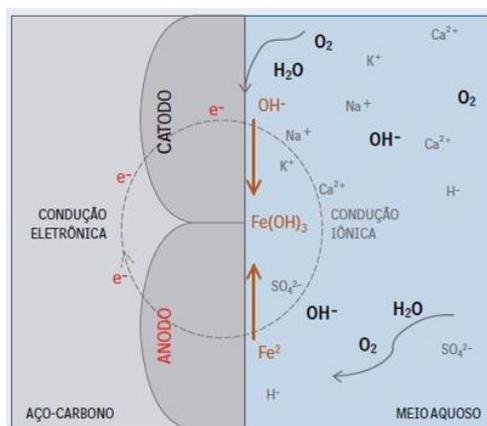
Fig. 1. Croquis de uma célula de corrosão (IPT)

A *figura 1* apresenta desenho esquemático de uma célula de corrosão. A superfície do aço-carbono atua como eletrodo misto, apresentando, na interface aço/meio, área onde ocorre a reação catódica ($O_2 + 2H_2O + 4e^- \rightarrow 4OH^-$) e área onde ocorre a reação anódica ($Fe \rightarrow Fe^{2+} + 2e^-$), ambas ocorrendo simultaneamente. Como mostra a figura 1, em A, os elétrons (e^-) liberados pela reação de oxidação do ferro fluem (por condução eletrônica) para C e são consumidos localmente pela reação de redução do oxigênio dissolvido na solução aquosa ($O_2 + 2H_2O + 4e^- \rightarrow 4OH^-$). Os íons hidroxilas (OH^-), resultantes dessa reação, reagem com os íons de ferro (Fe^{2+}), liberados para a solução em A, levando à formação de hidróxido de ferro ($Fe^{2+} + 2OH^- \rightarrow Fe(OH)_2$) a meio caminho entre A e C. Dependendo da disponibilidade de oxigênio, pH do meio e da diferença de potencial estabelecida entre A e C, há formações de produtos de corrosão, como exemplo, óxido de ferro III hidratado ($Fe_2O_3 \cdot H_2O$) e magnetita hidratada ($Fe_3O_4 \cdot H_2O$) (QIAN et al., 2006).

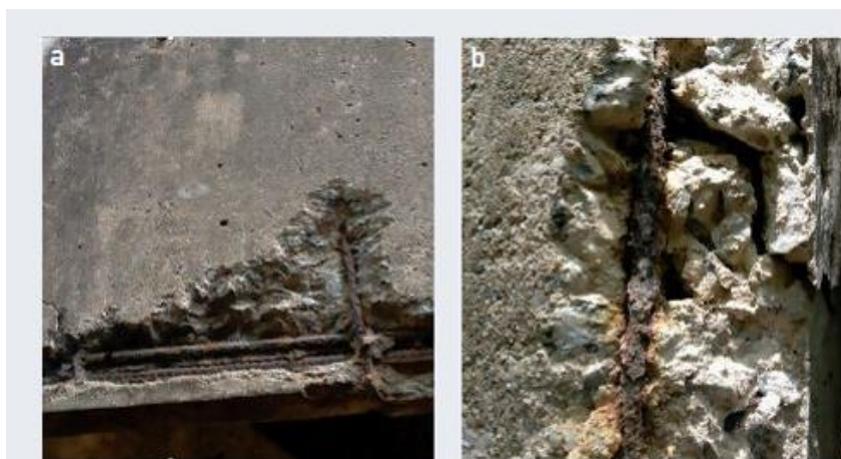
Fig. 2. Armadura com corrosão generalizada em quinas de viga e pilar.

A *figura 2* apresenta um exemplo de corrosão generalizada desencadeada por carbonatação do concreto de cobrimento da armadura. A figura 2a mostra um trecho de armadura corroída em uma quina de viga, num local de deslocamento do concreto

de cobertura. A figura 2b mostra detalhe de outro trecho de armadura corroída em quina de um pilar da mesma estrutura, sendo possível observar a corrosão intensa do aço-carbono exposto. Nessa estrutura, constatou-se uma variação da espessura de cobertura da armadura e ausência de manutenção periódica, o que resultou no avanço da frente de carbonatação com corrosão intensa em zonas dispersas, especialmente quinas e face inferior de lajes.

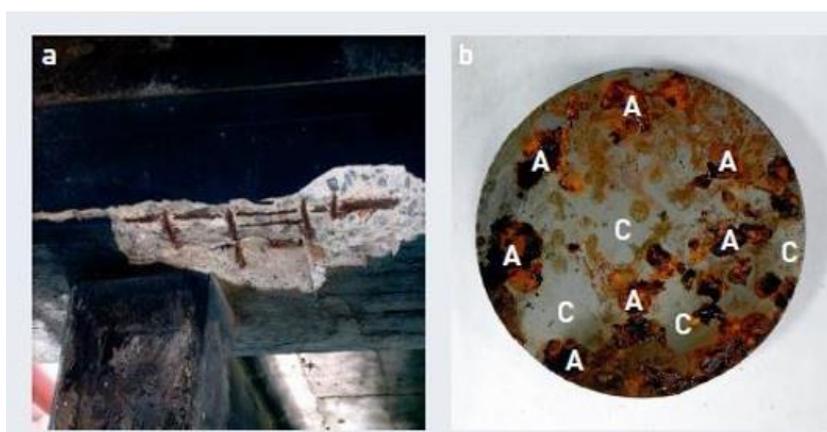
Fig. 3. Armadura com corrosão generalizada (pites já coalescidos) na quina e na face inferior de uma viga, em concreto contaminado com íons cloretos e deslocado (a). Detalhe da superfície de um corpo de prova mantido em contato com concreto contaminado com íons cloretos. Observa-se a presença de área de corrosão ativa (A) e passiva (C), caracterizando macrocélula de corrosão (b).

A *figura 3* apresenta exemplo de corrosão desencadeada por formação de macrocélulas em razão do ataque de íons cloreto (Cl^-). A *figura 3a* mostra área de armadura com intensa corrosão generalizada (pites já coalescidos) em uma quina de viga e sua face inferior em área de concreto deslocado. A *figura 3b* mostra a superfície de um corpo de prova de aço-carbono que foi mantida em contato com concreto contaminado com Cl^- . Pode-se observar o estabelecimento da corrosão por formação de macrocélula, tendo-se áreas de intensa corrosão (A) e áreas passivadas (C) nas quais foi preservado o aspecto original da superfície do aço.

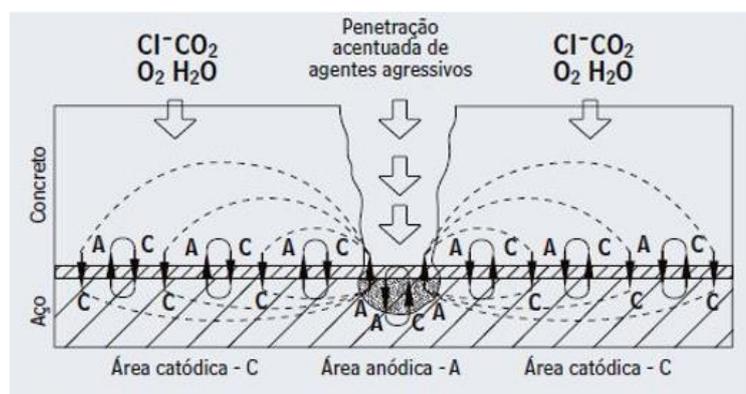
A *figura 4*, adaptada de Subramaniam e BI (2010), apresenta uma macrocélula de corrosão em região de concreto fissurado. Nesse caso, embora ambas as áreas estejam com corrosão em curso, no trecho fissurado a corrosão ocorre com maior intensidade, predominando a reação de oxidação (em A), enquanto na adjacência predomina a reação de redução (em C). A coexistência de A e C em cada área indica a formação de uma micro célula de corrosão, que ocorre independentemente da existência ou não de macrocélula, sendo que essa última célula se soma à microcélula, intensificando a corrosão sob a fissura na área A (QIAN et al., 2006; ANDRADE et al., 2008; ANDRADE et al., 1992). Isso justifica Raupach (1996) descrever o mecanismo de corrosão em área fissurada como sendo um decisivo parâmetro para a taxa de corrosão da armadura, podendo a área ativa de corrosão apresentar uma taxa extremamente alta. Em seu estudo, a área fora da fissura atuou como cátodo até distância um pouco mais de 20 cm. Isso para concreto de relação água cimento de 0,60 e fissura com abertura de 0,5 mm.

A Fig. 4 ilustra a formação de uma macrocélula de corrosão em concreto fissurado.

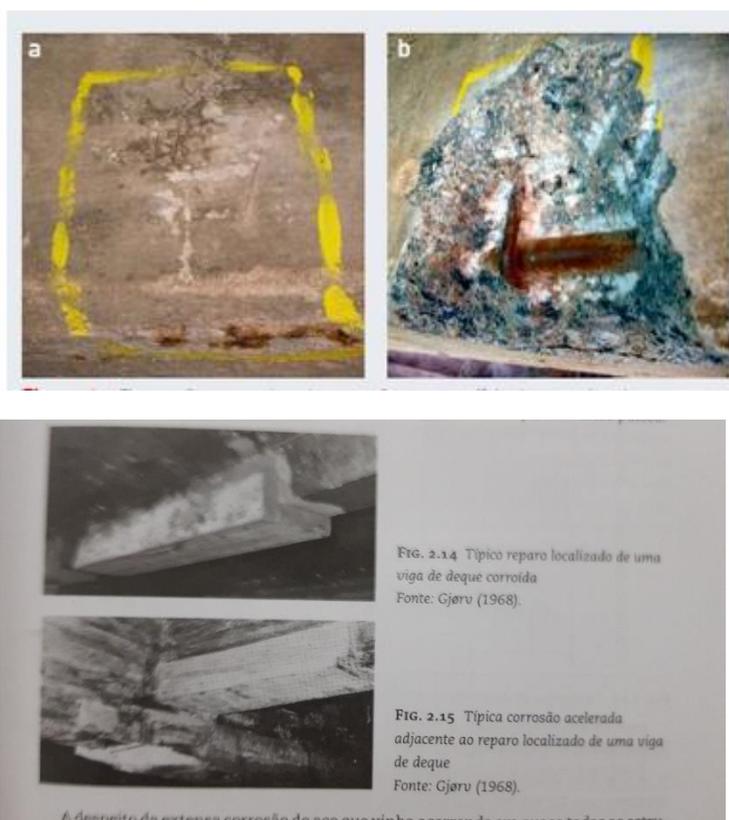
Fig. 5 (c)

A **Fig. 5** apresenta um exemplo de concreto fissurado com manchas de corrosão na superfície de uma viga de concreto armado em ambiente marinho **(a)** e, no mesmo local, após fratura do concreto, mostrando armadura com corrosão generalizada **(b)**. A foto **5 (c)** mostra caso real de corrosão adjacente (macrocélula) em região recuperada.

A **Foto 5a** apresenta um exemplo de concreto fissurado com manchas de corrosão na superfície de uma viga de estrutura em ambiente marinho. A **Foto 5b** mostra o estado da armadura após a fratura local do concreto, evidenciando a ocorrência de corrosão generalizada. Embora não seja claramente visível na **Foto 5b**, a fissura atingia a armadura e o concreto no entorno da fissura estava bastante umedecido, indicando a penetração de água contaminada com Cl⁻. O exame detalhado da armadura mostrou que a corrosão era mais intensa no semicírculo externo da área exposta da armadura, o que pode ser devido à formação de macrocélula de corrosão; a **foto 5 (c)** mostra a consequência da pilha de corrosão instalada depois de um recuperação localizada em armadura corroída provocando corrosão acelerada adjacente.

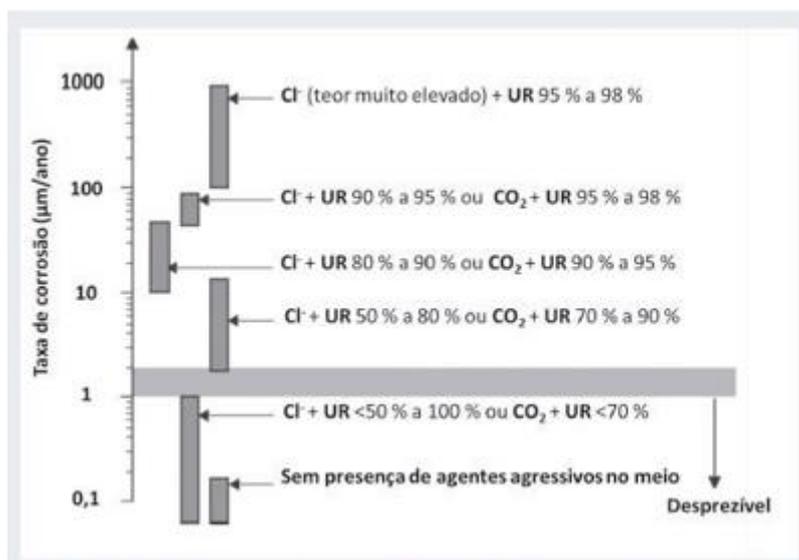
A **figura 6**, adaptada de Bertolini et al. (2004), apresenta esquema representativo de valores de taxa de corrosão da armadura (convertidos para perda de espessura por ano). Na figura, é considerada tanto a corrosão desencadeada pela

contaminação do concreto com íons cloreto (Cl^-) como pela sua carbonatação (CO_2). Isso para diferentes graus de umidade relativa atmosférica (UR), os quais usualmente admitem-se como sendo também representativos da umidade interna do concreto, que tende a entrar em equilíbrio com o ambiente externo. Como mostra a figura, a corrosão é desprezível quando a perda da seção do aço é $< 2 \mu\text{m}/\text{ano}$. A partir desse valor, a gravidade do ataque aumenta gradualmente, sendo usualmente definido como ataque severo às armaduras quando a perda de espessura é superior a $100 \mu\text{m}/\text{ano}$.

Fig.6. Croquis representativo da taxa de corrosão em concreto contaminado por íons cloretos ou carbonatado considerando a umidade relativa atmosférica (UR).

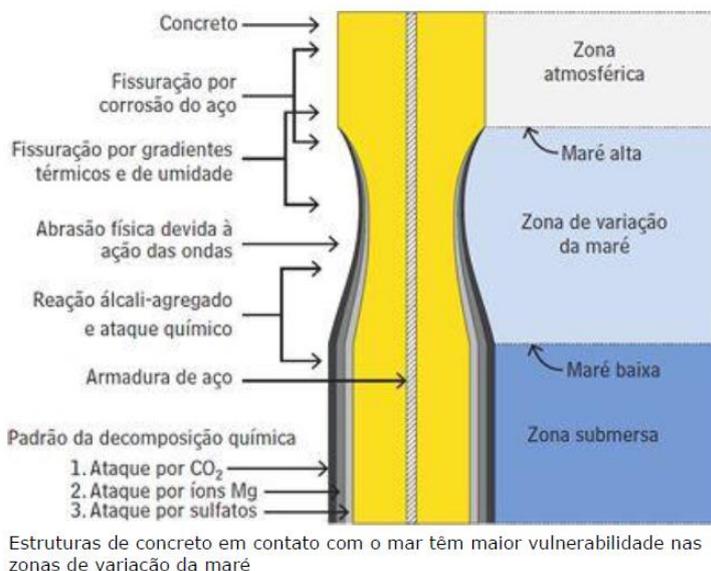
Fig. 7. Fonte: Pini. *Téchne*, 196, julho/2013, Rodnei Corsini.

práticas dos engenheiros, algo de que precisamos hoje. A ilustração a seguir enfatiza zonas de ataque aos concretos dentro do ambiente marinho.

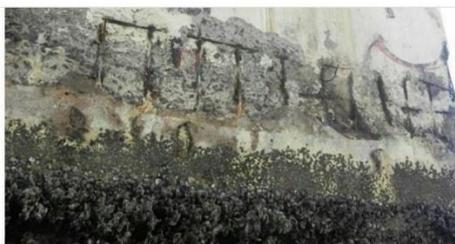
*Figura 52 - Pilar P3 - Ponte Godofredo Diniz
Fonte - Laudos de Vistoria de 2015*

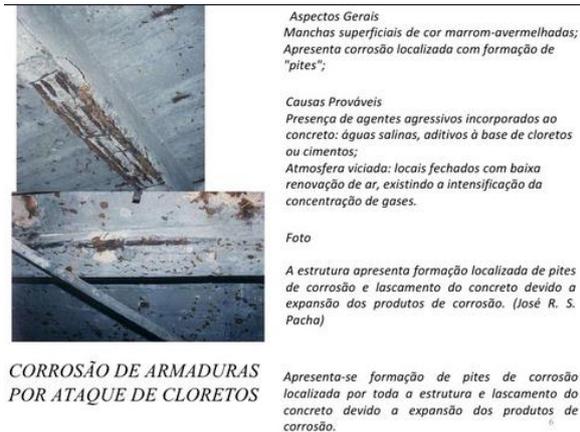
FOTO 2. Estrutura de concreto reticulada sob ataque também de cloretos.

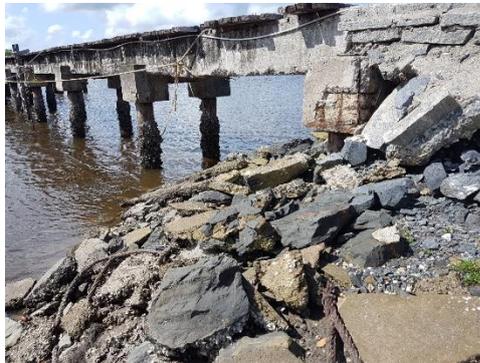
FOTO 3. Ponte no município de Indiaroba/Se. Componentes de infra e superestrutura em concreto armado com corrosão visível instalada.

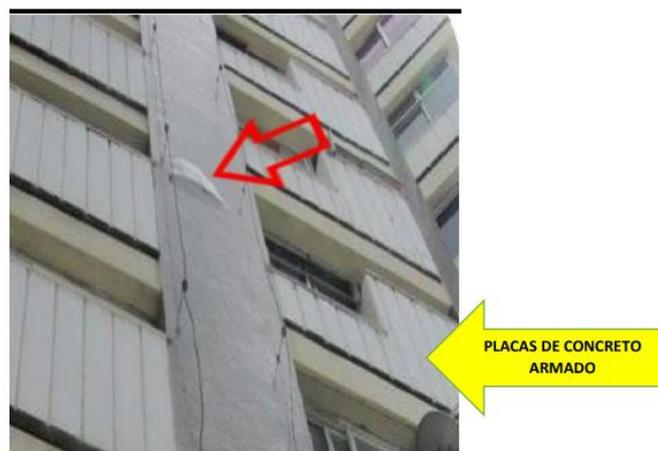
(a)

FOTOS 4, (a), (b), (c), (d), (e), (f) e (g) ilustram placas de concreto armado convencional usadas nos revestimentos de fachadas de edifícios em Aracaju, em região de orla marítima sob ação de concentração relevante de cloretos.

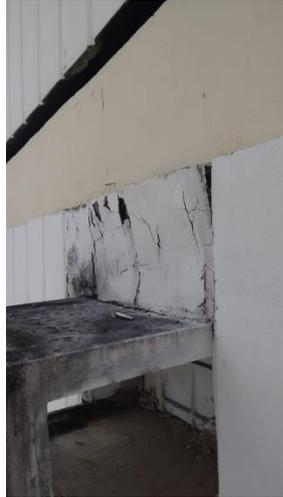
(b) placas de concreto armado soltas

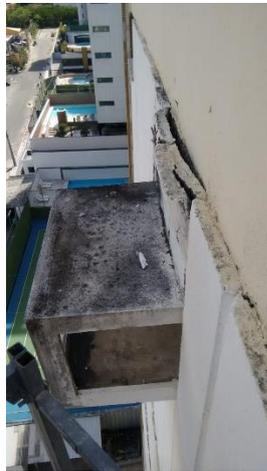
(c) placas de concreto destacada junto caixa de ar condicionado

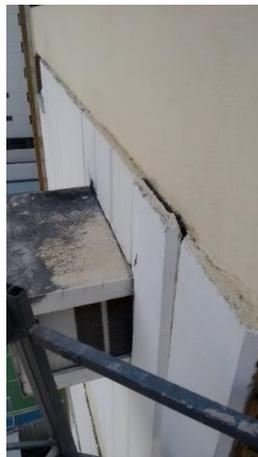
(d) Placas de concreto revestindo fachadas

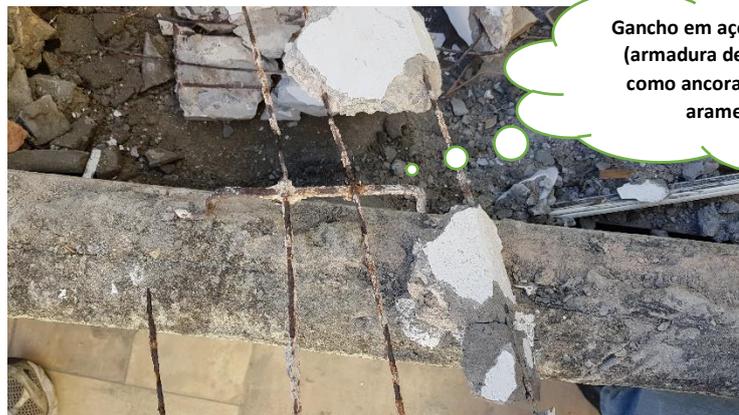
Gancho em aço carbono comum (armadura de estribos) usado como ancoragem, preso com arame recozido

(e) placa retirada e destruída salientando a armação de aço usada, bem como a armadura de ancoragem (ganchos) sem corrosão após 40 (quarenta) anos de exposição na fachada

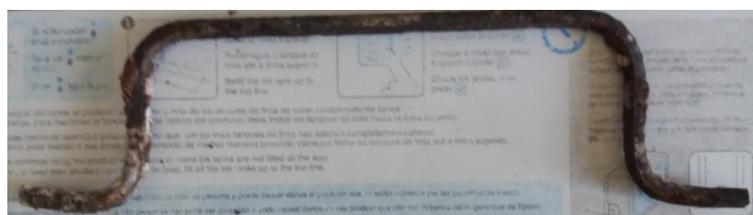
(f) gancho de ferro comum usado na ancoragem com pouca corrosão superficial após 40 anos de desempenho.

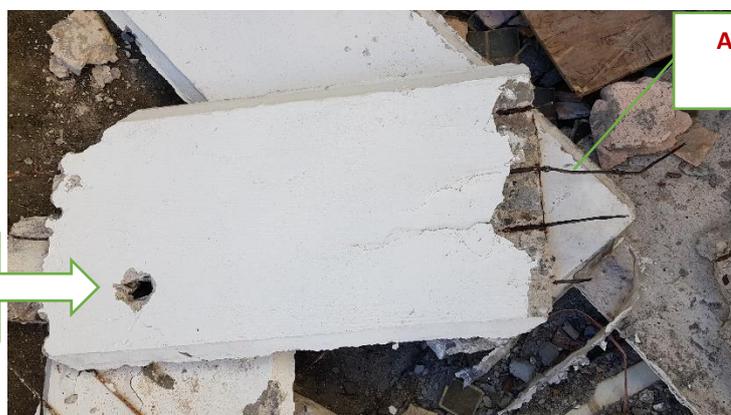
Armação corroída na superfície sem cobertura adequado

Armação coberta sem corrosão

(g) ferragens de armação da placa em aço carbono comum corroídas nas faces que não possuíam recobrimentos adequados, mas inteiras nas regiões devidamente cobertas.

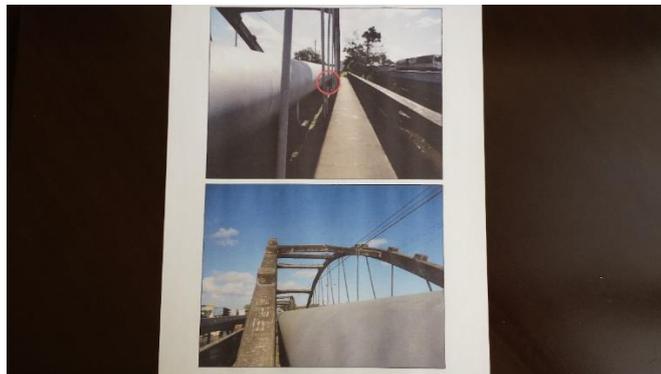
(a) Tirantes, Estrutura de concreto em arco e transversinas da ponte com corrosão instalada;

FOTOS 5. (A), (b) e (c). Ponte José Américo de Almeida no Povoado de Pedra Branca separando os municípios sergipanos de Laranjeiras e Maruim de Sergipe.

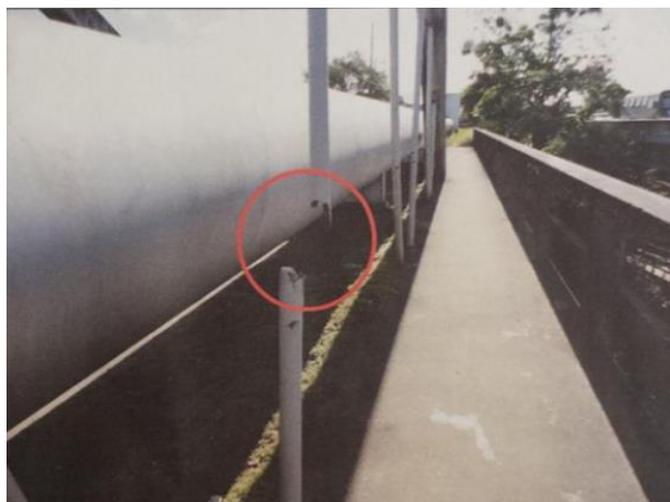
(b) Tirante rompido dois anos antes motivado pela corrosão sob tensão em ambiente agressivo de cloretos. Os tirantes suportavam o tabuleiro da ponte construída em 1933 na BR 101. Posteriormente, no século passado, foi delegada à administração do Estado, face a duplicação daquela BR, sendo implantada uma nova finalidade em lugar de rodoviária. O Estado colocou adutoras sobre a ponte;

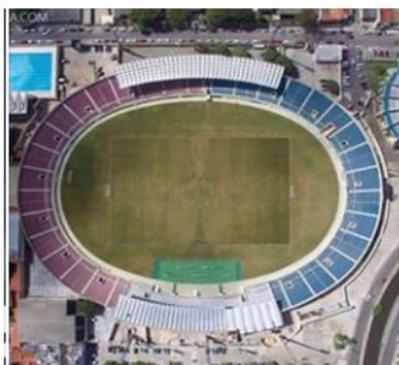
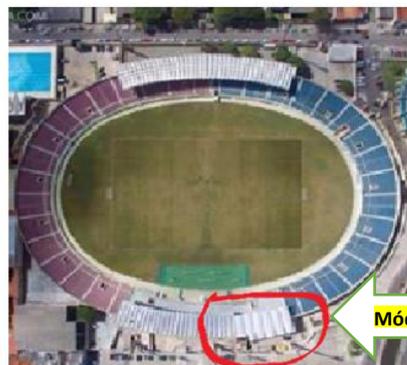
Módulo que caiu

A **FOTO 5** se refere a cobertura atual do **BATISTÃO (inaugurado em 1969)** salientando o módulo de marquise que desabou.

O **Estádio Estadual Lourival Baptista**, mais conhecido como **Batistão**, é um estádio de futebol localizado em Aracaju/Se. O desabamento de um módulo marquise com 30 m de frente, conforme destacado na **Foto 5**, foi em 18 de dezembro de 1998.

O Estádio Batistão sofreu um colapso estrutural num trecho periférico de cerca de 30 m no final de 1998 após um domingo festivo onde se encontravam presentes centenas de crianças, filhos de pais carentes, que recebiam seus presentes em comemoração ao Dia das Crianças. Na segunda-feira seguinte, próximo às 10:30 horas, os funcionários de uma Divisão da Secretaria da Educação que se encontravam, juntamente com docentes (60 professores) realizando um treinamento, observaram paredes trincando e deixaram o local. Por pouco uma tragédia teria acontecido. A marquise que servia de cobertura para as arquibancadas desabou danificando toda essa parte da construção. Felizmente não havia ninguém no local que comportava em torno de 600 (seiscentas) pessoas. Segundo a arquiteta Roberta Albuquerque da Compacta (empresa encarregada da recuperação), o primeiro levantamento mostrou que a área afetada sofreu uma *fadiga estrutural e foi abalada na totalidade*. "A análise demonstrou que as fundações do local foram danificadas", explica a arquiteta. Os trabalhos começaram com a demolição completa das arquibancadas e a reconstrução dos blocos de fundações dispostos entre as estacas e a estrutura. Em seguida, foi realizada a reconstrução das arquibancadas e da marquise.

Na perícia realizada, verificou-se que o nexos causal do desabamento foi a ruptura, face corrosão eletroquímica, dos cabos de protensão inseridos nesses pilares tracionados. É denominada corrosão sob tensão, bastante perigosa e

Conhecida no meio técnico como o tipo de corrosão que causa ruptura abrupta, não dando tempo de sair debaixo. A cidade de Aracaju está situada ao longo de orla marítima Atlântica onde existe o "spray salino" composto de cloretos do mar dissolvidos no ar atmosférico, além do CO₂. A corrosão sob tensão fragiliza os cabos pela ação de

pites dos cloretos. Como era uma região que propiciava, com relativa frequência, a presença de águas de chuvas salinas, além da umidade atmosférica, CO₂, oxigênio e falta de manutenção adequada, criou as condições eletrolíticas necessárias para o processo corrosivo dessas armações.

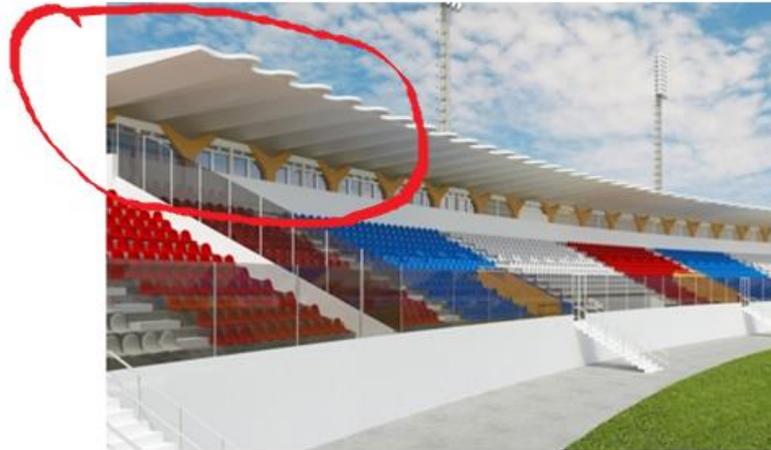
FOTO 6. Foto das arquibancadas cobertas pelas marquises após recuperação na última copa do mundo no Brasil.

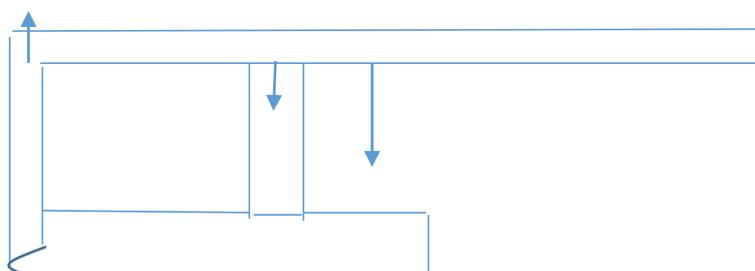
Entretanto, a estrutura da marquise possuía um significativo balanço sobre as arquibancadas, além do trecho contíguo apoiado em pilar interno rotulado sob esforços de compressão e pilares da fachada, protendidos, sob esforços de tração. As águas de chuvas eram coletadas pelas marquises e drenadas para calhas sobre a linha de pilares protendidos. A Fig.8 seguinte ilustra o esquema isostático estrutural.

Fig. 8. Croquis do modelo isostático da marquise

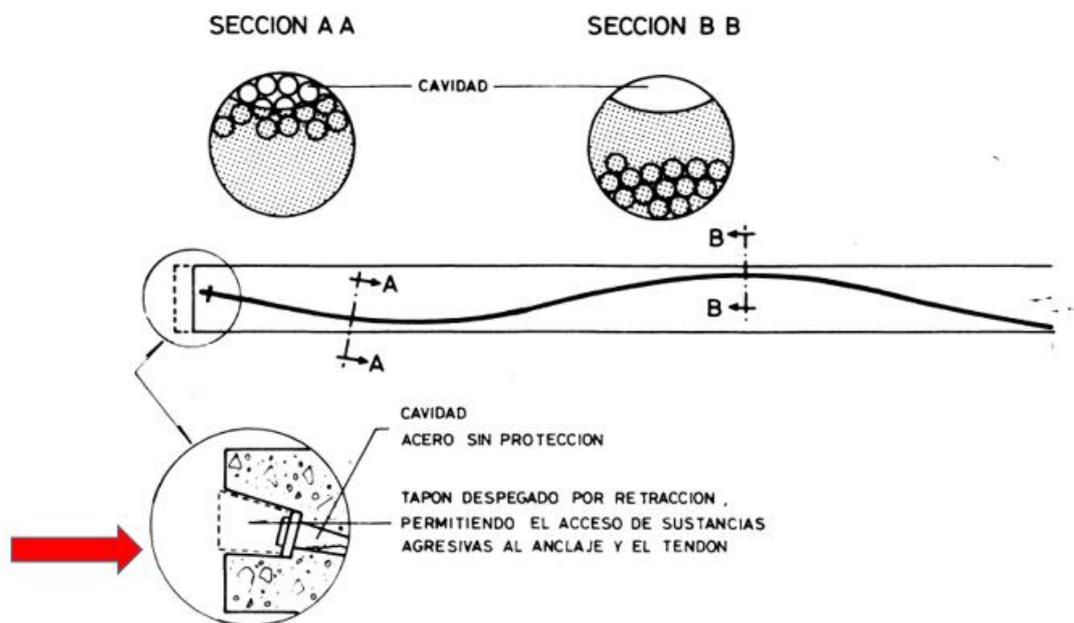
Fig. 9. Possibilidade de penetração de agentes agressivos nas ancoragens da protensão

A **FOTO 9** seguinte destaca as ancoragens de uma fundação em radier para um edifício com seis pavimentos em alvenaria estrutural do programa social Minha Casa, Minha Vida, no município de São Cristóvão, Bairro Rosa Elze, Sergipe. Observou-se um pouco de desleixo com essas ancoragens realizadas face exposição direta às ações de águas de chuvas salinas e outros agentes agressivos presentes, já durante o processo construtivo. Além dos cuidados para se evitar esse tipo de exposição potencialmente danoso, também se deve ter cuidados no processo de grauteamento dessas ancoragens face retração das argamassas grauteadas com a formação de caminhos para a penetração de agentes agressivos, conforme ilustrado na Fig. 9 anterior.

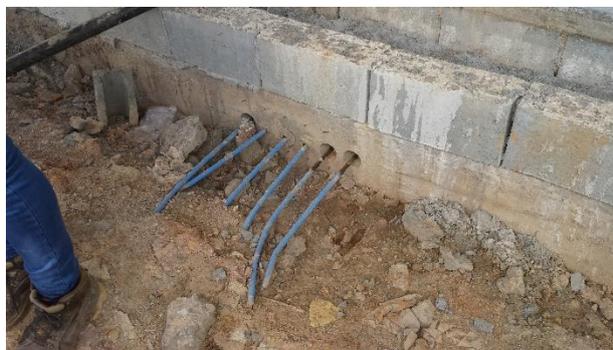
FOTO 9. Exposição agressiva desnecessária dos cabos protendidos nas ancoragens de uma fundação em radier protendido.

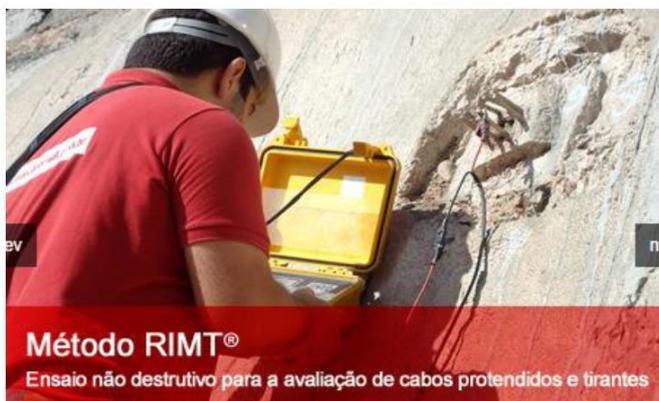
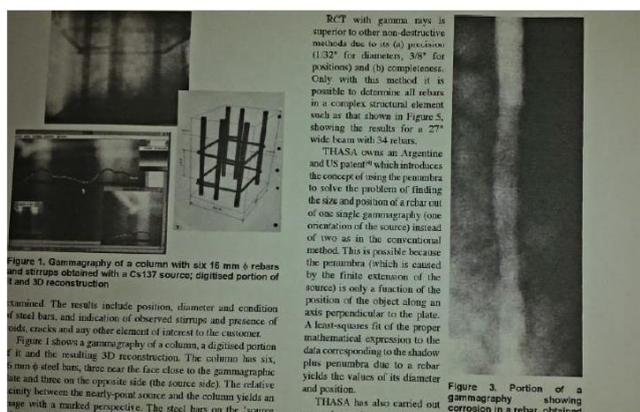
Duas técnicas ilustrados na **FOTO 10** são usadas na avaliação da probabilidade de corrosão dos cabos protendidos engraxados ou dentro de bainhas, porém, por razões

RESSONÂNCIA MAGNÉTICA

TOMOGRAFIA (gamagrafia)

FOTO 10. Ensaios não destrutivos para avaliação dos riscos de corrosão em cabos protendidos.

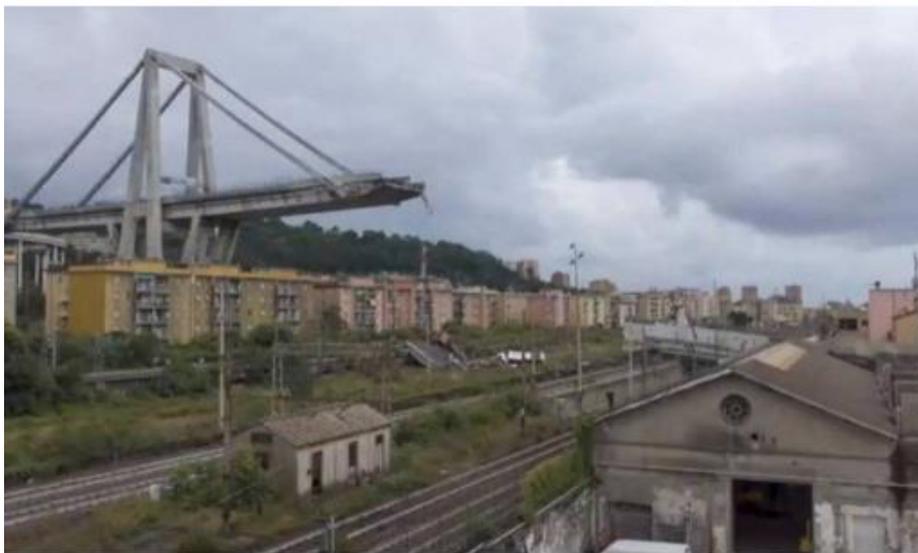
FOTO 11 (a)

Outro exemplo recente, 19 de agosto de 2018, foi o desabamento da PONTE MORANDI em GÊNVOA na Itália, **Foto 11.**

Trecho de 200 metros caiu na cidade italiana de Gênova; rodovia passa por áreas movimentadas de zona industrial Foto: REUTERS TV / REUTERS

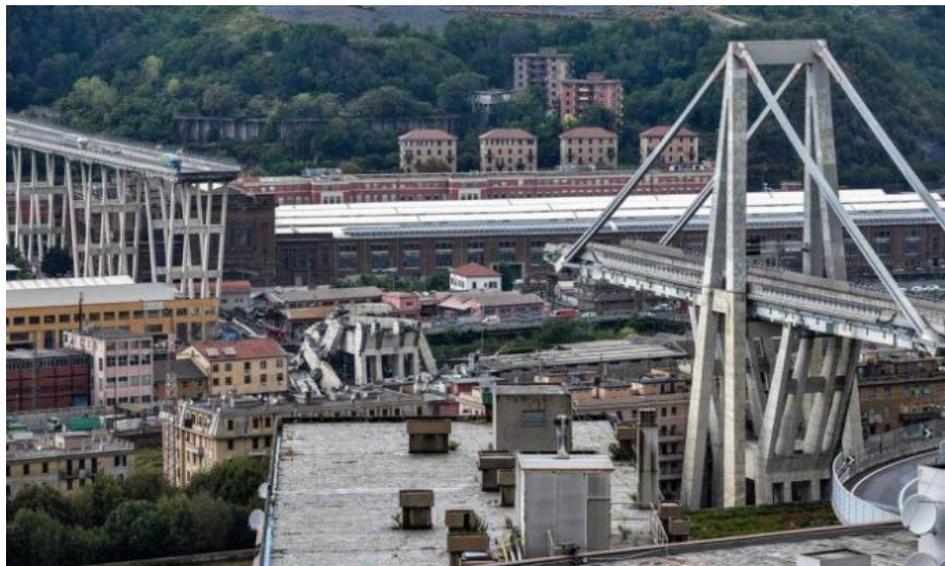
FOTO 11. (c)

Trecho da Ponte Morandi, em Gênova, desmoronou - PIERO CRUCIATTI / AFP

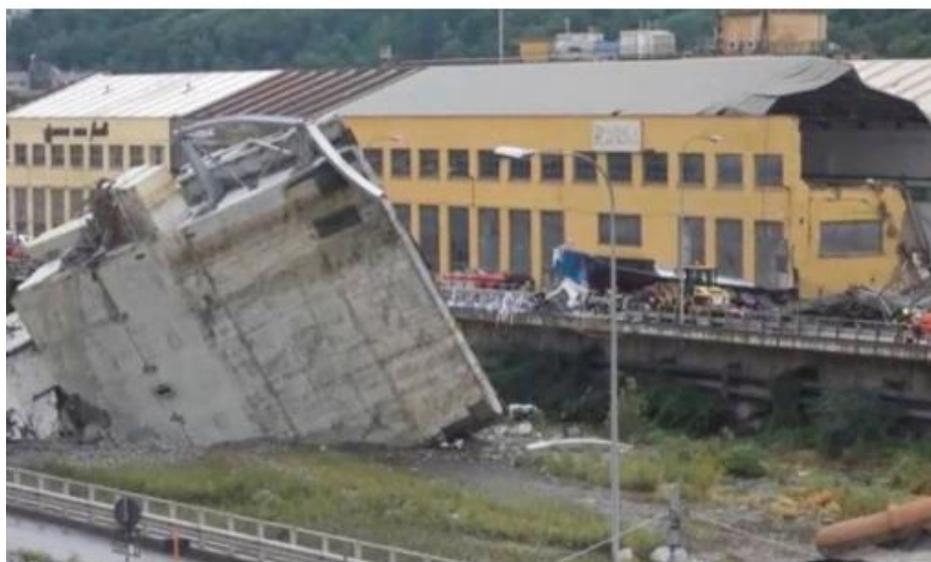
Pedaço da ponte Morandi, em Gênova, após queda; construção dos anos 1960 passava por trabalho de manutenção no momento do acidente Foto: REUTERS IV / REUTERS

FOTO 11. PONTE MORANDI, GÊNOVA/ITÁLIA, agosto 2018 (d)

A estrutura de sustentação dos tabuleiros eram tirantes de concreto protendido conforme divulgado na mídia. Reforços nesses tirantes foram executados em 1990 conforme **Foto 12**.

Em face das declarações de professores e técnicos de manutenção à imprensa e do ambiente agressivo de cloretos, CO₂ e sulfatos devido usinas nas vizinhanças deve ter ocorrido rompimento em algum dos tirantes provocando o colapso. A Foto 13 mostra o que restou do sistema de engastes dos tirantes no trecho desabado.

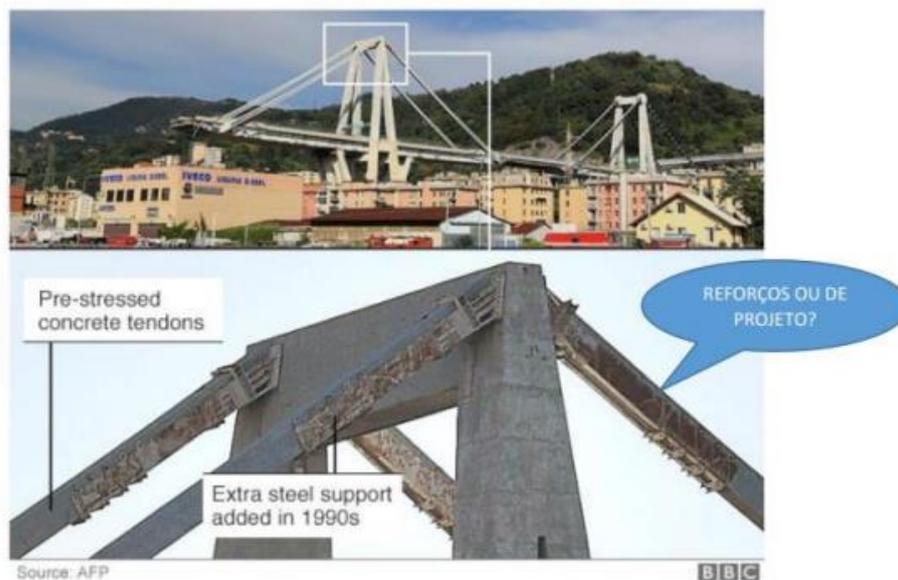
Obras de recuperação realizadas em 2016.

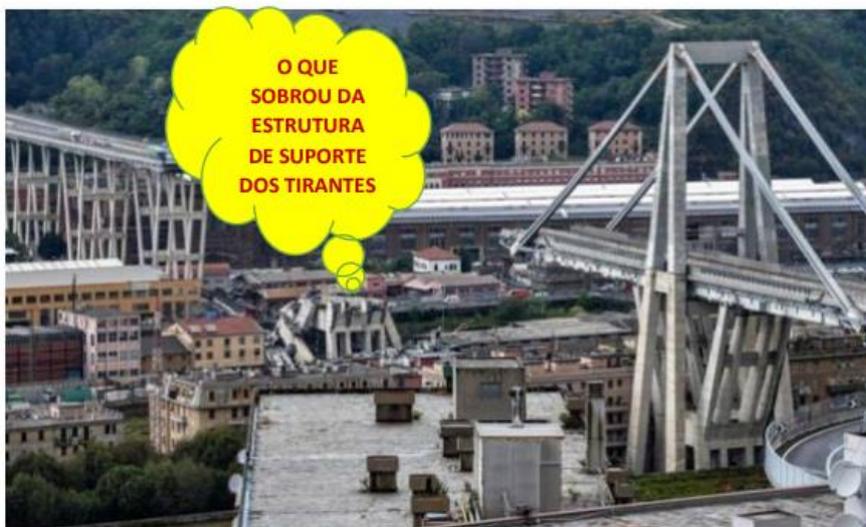
Trecho da Ponte Morandi, em Gênova, desmoronou - PIERO CRUCIATTI / AFP

FOTO 13. Visão do que sobrou da estrutura de suporte dos tirantes e tabuleiros.

A **FOTO 14** ilustra em vermelho o trecho da Ponte Morandi que colapsou salientando a estrutura de apoio dos tirantes da **FOTO 13**.

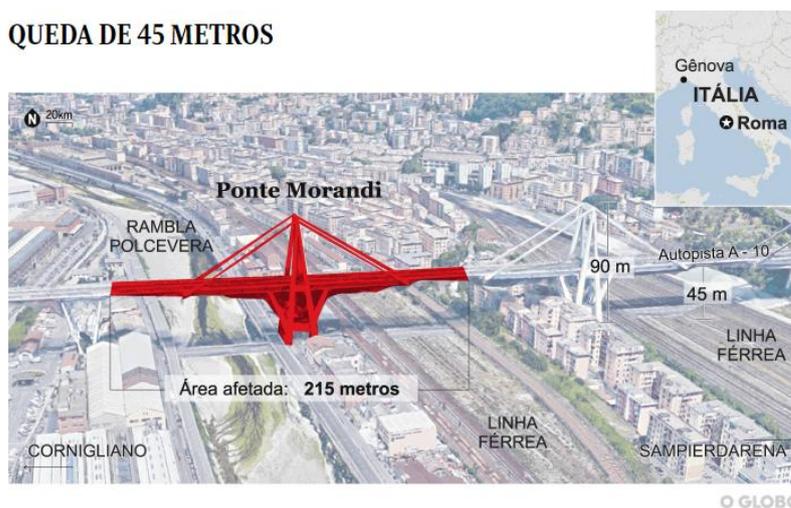
FOTO 14. Ilustração em vermelho do trecho que desabou. (a)

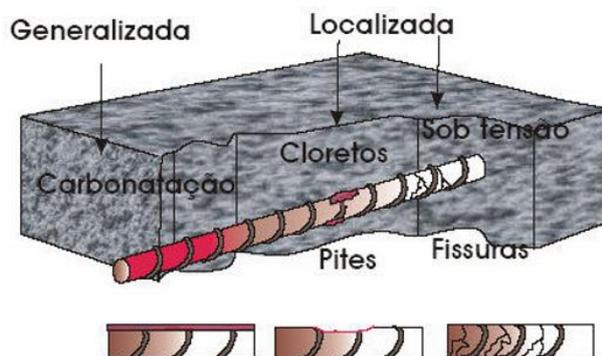
A corrosão por pites é uma característica da ação dos cloretos podendo também acontecer nas armaduras tensionadas. Esse tipo de corrosão provoca uma redução do diâmetro antes de se espalhar generalizadamente. É uma espécie de "faca" cortando a armadura. O tipo de corrosão causada pela ação do CO₂ do ar atmosférico denominada "carbonatação" é espalhada superficialmente reduzindo também o diâmetro de forma mais lenta.

Fig. 10. Tipos de corrosão em armadura de aço carbono comum usado em concreto

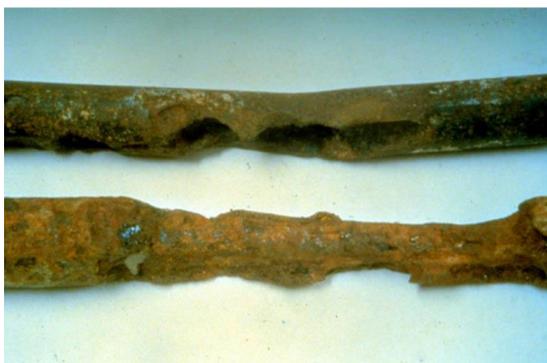
FOTO 11. Armaduras de aço carbono comum corroídas por pites devido ação dos cloretos

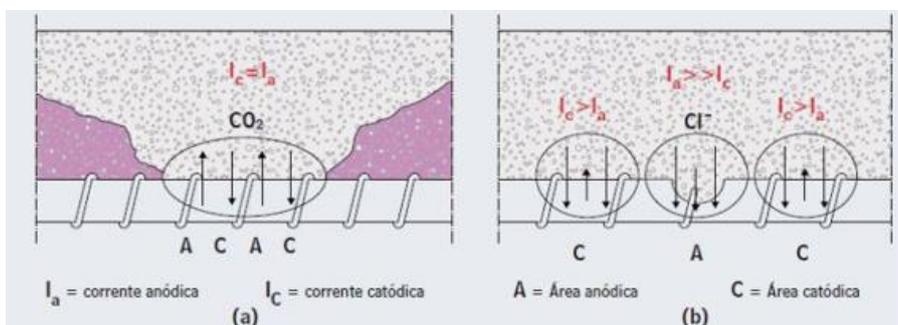
A **figura 11**, adaptada de Cao et al. (2013), apresenta uma microcélula de corrosão decorrente da carbonatação do concreto em zona descontínua (**figura 11a**) e uma macrocélula de corrosão decorrente da contaminação do concreto com íons cloreto (**figura 2b**). Na **figura 11a**, as setas indicam a coexistência de reação anódica (setas saindo do metal) e de reação catódica (setas entrando no metal) e $I_c = I_a$, indicando um fluxo igual de corrente elétrica em A e em C. Na **figura 11b**, há as mesmas setas em cada área, no entanto, o comprimento maior de algumas delas indica a predominância da reação anódica ou da reação catódica. Desse modo, há predominância da corrente elétrica catódica em C ($I_c > I_a$) e, praticamente, somente corrente elétrica anódica em A ($I_a \gg I_c$). Cita-se que, no caso de ser ter uma área anódica muito pequena ou um meio totalmente desauerado, em A ocorrerá somente a reação anódica (ANDRADE et al., 2008).

A corrosão desencadeada pela carbonatação do concreto resulta usualmente na formação de uma microcélula de corrosão. Nesse tipo de célula, a área anódica (A) e a área catódica (C) da Fig. 11 seguinte são imediatamente adjacentes e em distâncias microscópicas (da ordem de micrômetros) (ANDRADE et al., 2006). Na área A ocorre puramente a reação anódica e na área C, puramente a reação catódica, podendo se alternarem com o avanço da corrosão. A corrosão ocorre de maneira generalizada, estando A e C distribuídas aleatoriamente de maneira dinâmica. A microcélula também é denominada de célula de ação local ou célula de corrosão generalizada.

No caso de corrosão desencadeada por Cl⁻, é usualmente formada uma macrocélula de corrosão. Nesse tipo de célula, a área A está separada da área C em distância macroscópica e ambas são visíveis à vista desarmada, com dimensões em milímetros ou centímetros (ANDRADE et al., 2006). Na área A, há inicialmente uma quebra localizada do filme passivante, com nucleação de pites. Normalmente, há remoção intensa de metal em A, com alta perda de seção da barra de aço, em razão da diferença da relação $A_{\text{área}}/C_{\text{área}}$, especialmente quando $A_{\text{área}}$ é muito pequena (ANDRADE et al., 2006). Dentro do pite ocorre praticamente somente a reação anódica, visto que o acesso de oxigênio é muito restrito. Nas áreas adjacentes aos pites, ocorrem

Embora a formação de macrocélula em concreto seja característica de corrosão por Cl^- , eventualmente pode ocorrer por carbonatação em zona localizada, especialmente em áreas de anomalias, como fissuras. A macrocélula também é usual quando há contato elétrico entre metais dissimilares e impurezas ou tensões no material metálico, todas gerando uma diferença de potencial eletroquímico entre as áreas A e C.

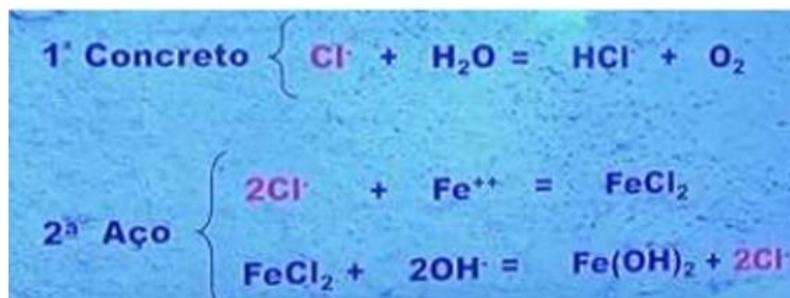
Fig. 12. Química da corrosão por dos aços pelos cloretos

A química da ação dos cloretos ocorre conforme equações ilustradas na **Fig.12** seguinte:

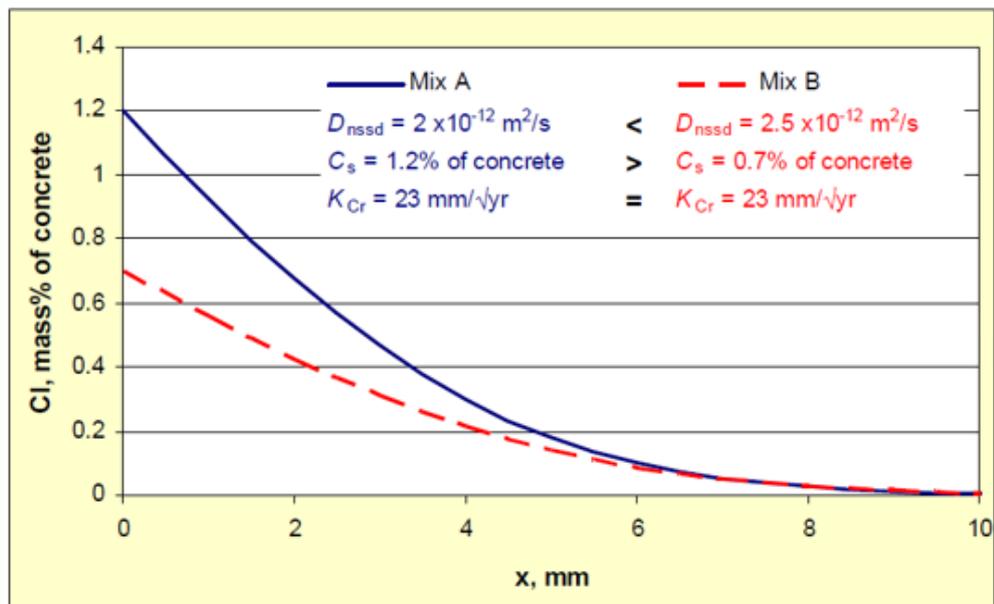
O teste de imersão fornece valores acoplados de Dnssd e Cs pela curva ajustada de medida da penetração do cloreto através de uma função erro solução da segunda lei de Fick, a qual está sob a hipótese de capacidade constante da ligação do cloreto. Na realidade, a capacidade de ligação do cloreto é não linear dependendo da concentração de cloreto livre e também dependente do tipo de pasta cimentícia. O total de cloretos contido é a soma de cloretos livre nas soluções dos poros com os cloretos ligados nas superfícies dos hidratos. Portanto, o valor de Cs é dependente da porosidade e do tipo do aglutinante. Mesmo sob igual condição de exposição, ou seja, na presença de solução com a mesma concentração de cloretos, diferentes tipos de aglutinantes promoverão valores diferentes de Cs. Como o Dnssd é acoplado ao Cs no ajuste de curva, o valor de Dnssd sozinho pode não refletir a resistência real do concreto ao ingresso de cloreto. Para interpretar corretamente os resultados do teste, ambos os valores de Dnssd e Cs devem ser levados em conta. o parâmetro de penetração Kcr combina influências de Dnssd e Cs e, portanto, facilita melhor a comparação dos resultados. Um exemplo é mostrado na **figura 12** onde Mix A revela um valor menor de Dnssd e um valor maior de Cs que Mix B, mas ambos misturam tem os mesmos valores de Kcr.

Fig. 12. Perfil de cloretos em duas misturas de concreto.

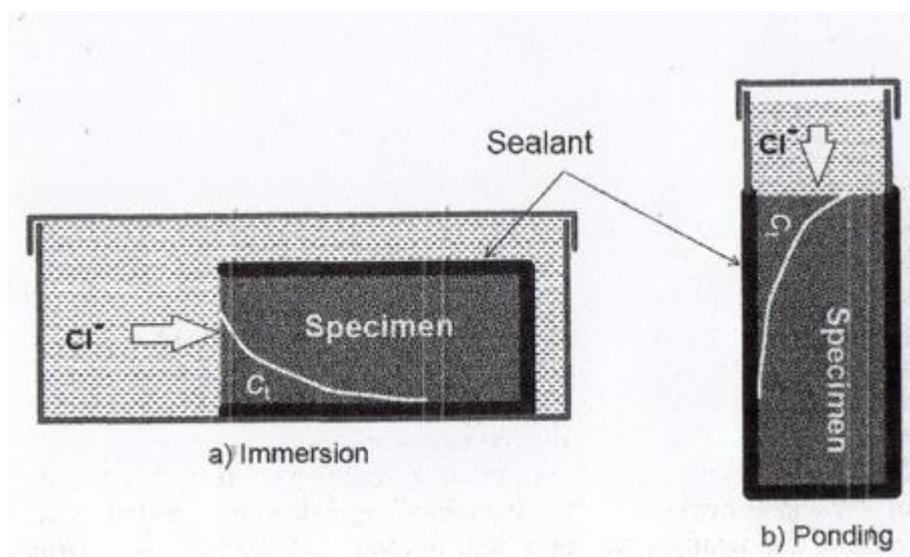
FOTO 12. Corpo de Prova no teste de imersão com apenas uma superfície do topo desprotegida de selantes epoxídicos.

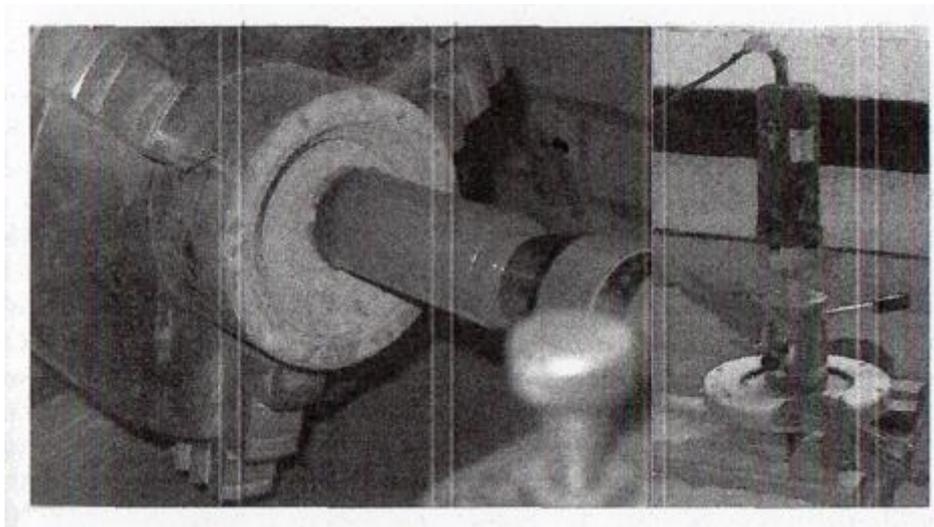
FOTO 13. Exemplo de moagem em um torno mecânico (esquerda) ou uma esmerilhadeira de perfil portátil (direita) para determinar o perfil de cloreto.

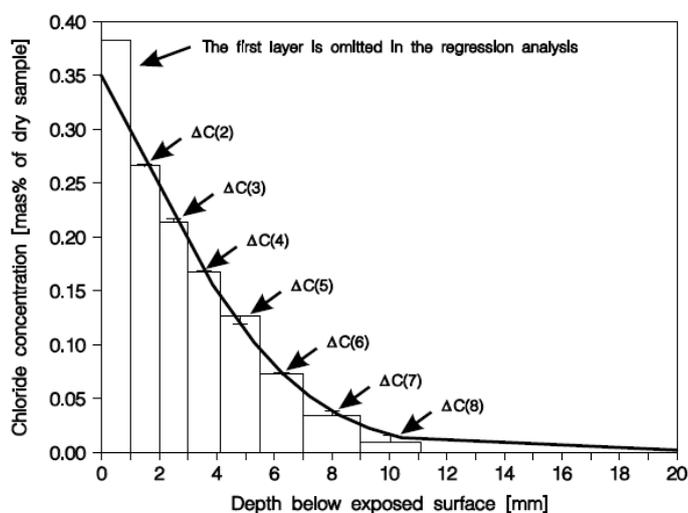
Fig. 13. Exemplo de análise de regressão para ajuste de curva

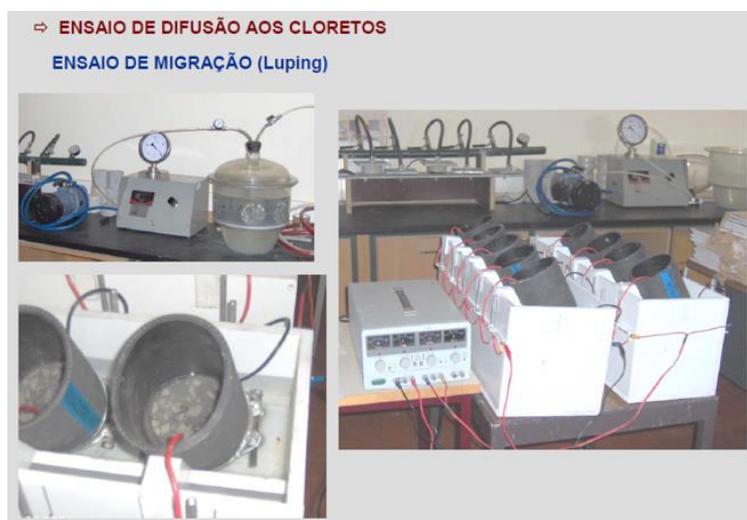
O teste de migração rápida fornece valores de D_{nssm} que também estão sob a hipótese de capacidade constante de ligação a cloreto durante o teste. Diferentemente do teste de imersão, essa suposição pode ser mais bem mantida no teste de migração rápida, devido ao forte campo elétrico externo e curta duração do teste, ambos os quais tendem a reduzir a quantidade de cloretos ligados, especialmente ligados fisicamente. Portanto, o **parâmetro D_{nssm}** descreve a propriedade do transporte de cloreto sob uma condição de ligação reduzida de cloreto.

FOTO 14 – Método RCM

Testando: impondo um gradiente de voltagem elétrica que pode variar de 10V a 60V, os íons de cloretos são forçados para dentro do concreto durante um período relativamente curto. Os corpos de prova são montados em suportes de borracha e colocados num recipiente com uma solução de 10% de NaCl. O interior dos suportes de borracha são preenchidos com uma solução de 0,30 N de NaOH. Imediatamente depois de uma exposição acelerada à solução de cloretos, os corpos de prova são divididos em duas metades, nas quais é possível observar a profundidade média da penetração do cloreto por meio de uma técnica colorimétrica. Com base na profundidade observada e nas condições de ensaio adotadas, a difusividade do cloreto é calculada de acordo com o procedimento estabelecido.

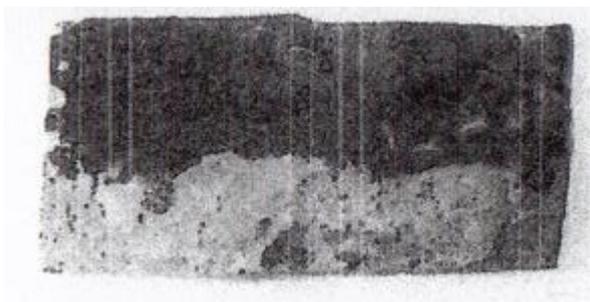
FOTO 15. Profundidade da penetração do cloreto em superfície de concreto cortada após o borrifo da superfície fresca com uma solução padrão de AgNO_3

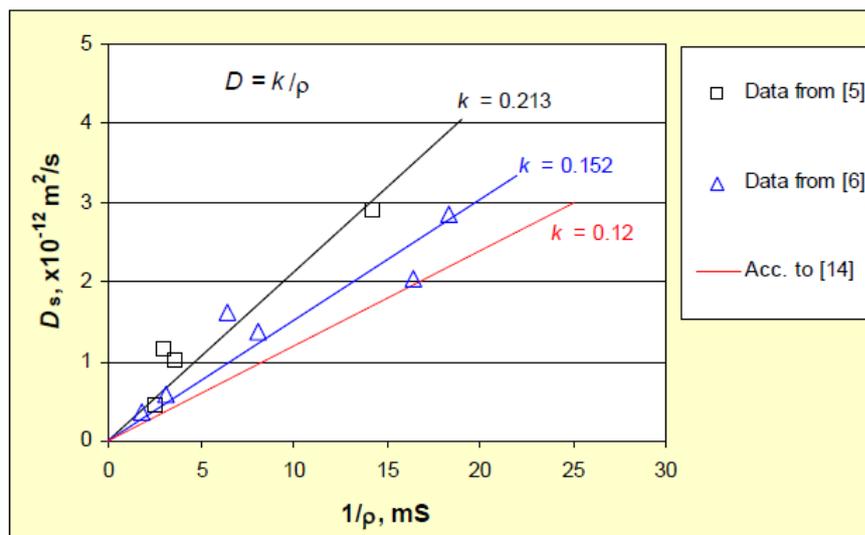
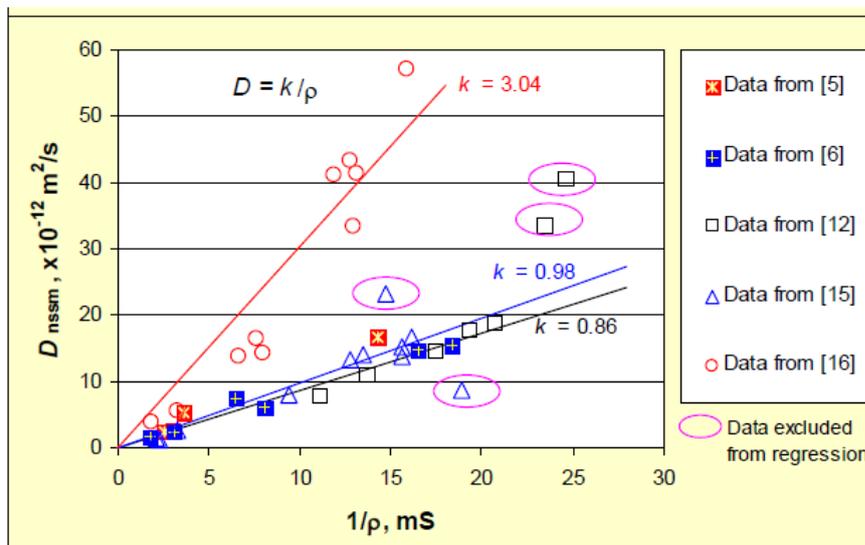
O teste de resistividade elétrica é uma medida indireta das propriedades de transporte do concreto, porque a resistência elétrica do concreto é relacionada com os poros estruturais e a força iônica na solução dos poros. Teoricamente, a resistividade é inversamente proporcional à difusividade. Praticamente, no entanto, a resistividade medida é contribuída por todos os íons, especialmente hidróxidos na solução de poros. Um concreto com o aglutinante contendo alto teor alcalino resultará em uma baixa resistividade, enquanto um concreto com adições pozolânicas contendo baixo teor de álcalis freqüentemente resultará em alta resistividade. Para converter a resistividade em coeficiente de difusão de cloreto, o número de transferência de cloretos (a razão da intensidade de íons de cloro sobre o total de íons) na solução dos poros deve ser conhecido. Não é uma tarefa fácil estimar a intensidade de íons totais na solução de poros. Portanto, o teste de resistividade só pode ser tomado como uma medida indireta da propriedade de transporte de cloretos. Devido à sua rapidez e simplicidade, esse teste é uma ferramenta muito eficiente para o controle de qualidade na produção real de concreto. A calibração é necessária para estabelecer as relações empíricas entre a resistividade e o coeficiente de difusão de cloreto, como na **figura 15** abaixo.

Fig. 15. Exemplo da relação empírica entre resistividade e difusividade

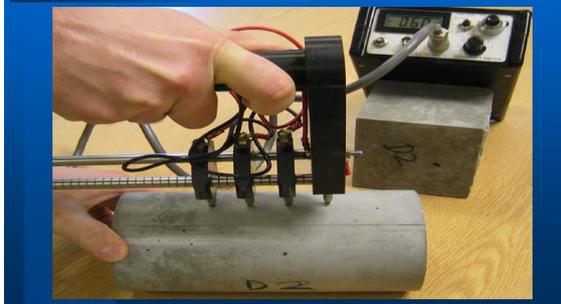
FOTO 16. Método Wenner

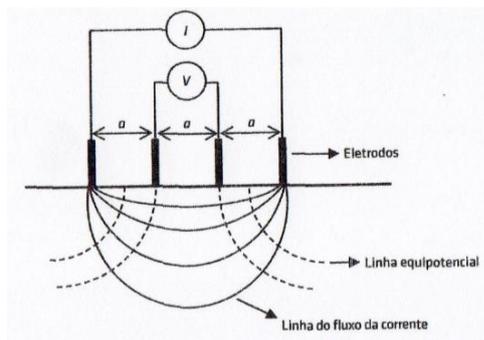
Em que (a) é o espaçamento entre os eletrodos, V é a queda de voltagem e I é a corrente.

Fig. 16. O método dos quatro eletrodos (método Wenner) para medir a resistividade elétrica do concreto

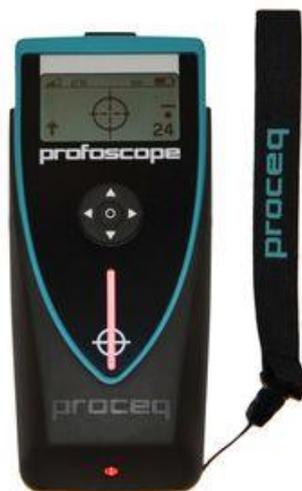
O pacômetro, **FOTO 17**, é usado na localização de armaduras dentro dos concretos, seus cobrimentos além de poder inferir um diâmetro aproximado. Mede-se o campo magnético determinado pela presença de materiais ferrosos próximos à superfície do concreto investigado. Esse aparelho localiza um cobrimento de até 150 mm distante da superfície.

FOTO 17. PACÔMETRO DA PROCEQ DENOMINADO PROFOSCOPE

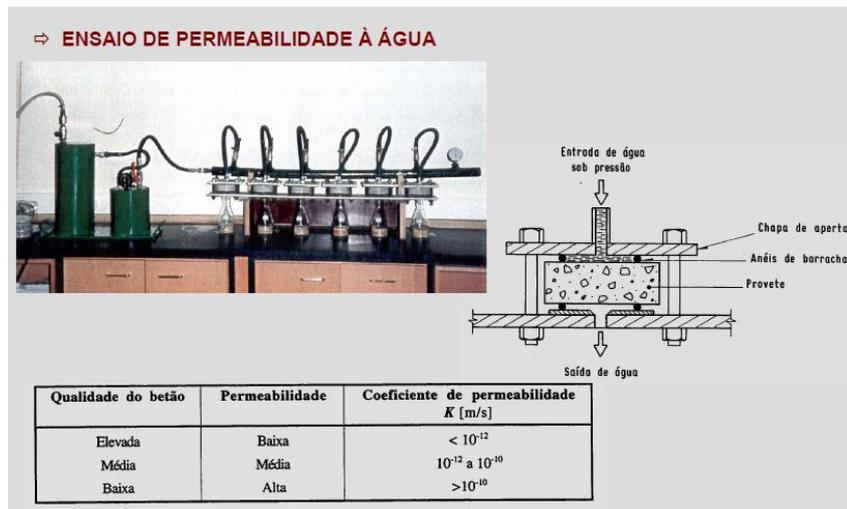
Foto 18

percolação de água sob pressão. O aparelho forçar a água através do corpo de prova e mede a velocidade de percolação a uma determinada pressão que pode ser facilmente controlada e regulada.
