## AVALIAÇÃO DO 2º BIMESTRE DA DISCIPLINA PATOLOGIAS DAS CONSTRUÇÕES

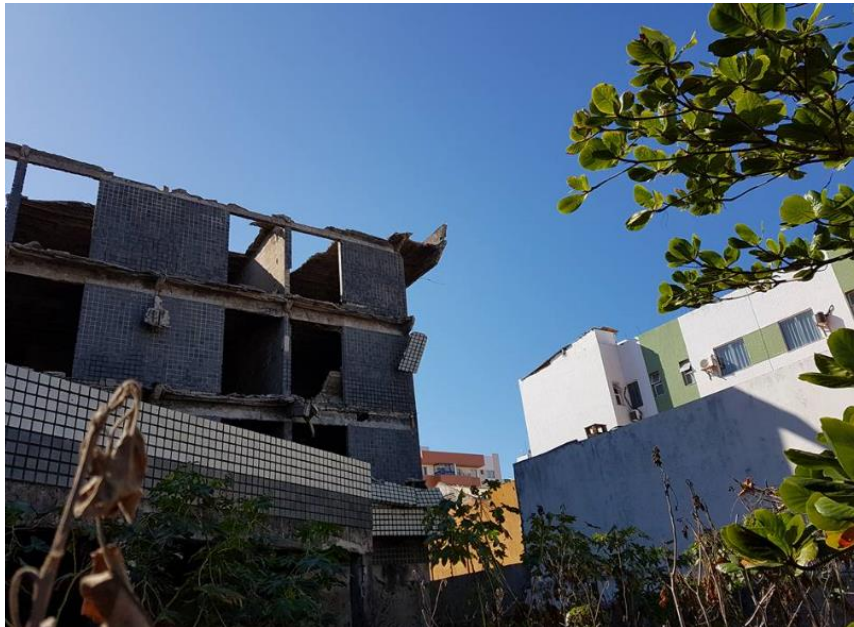
**1ª QUESTÃO** – Diagnostique os principais mecanismos de deterioração dos componentes de concreto armado usados nesse Hotel (foto abaixo) que tem 37 anos de parcialmente edificado, localizado na orla de Aracaju, em frente ao Farol da Coroa do Meio. Explique cada nexso causal.

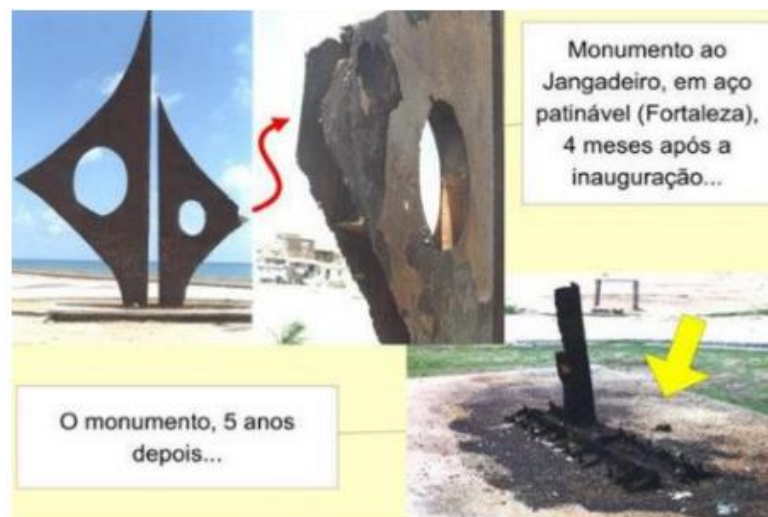
**Figura 2 - Monumento exposto a agressividade ambiental em Fortaleza**

**2ª questão** – Trata-se de uma escultura em aço patinável colocada na Praia do Futuro em Fortaleza/Ceará cuja Durabilidade está exposta no slide. Explique o “porque” de tamanha e célere degradação nessa estrutura de aço carbono corten.

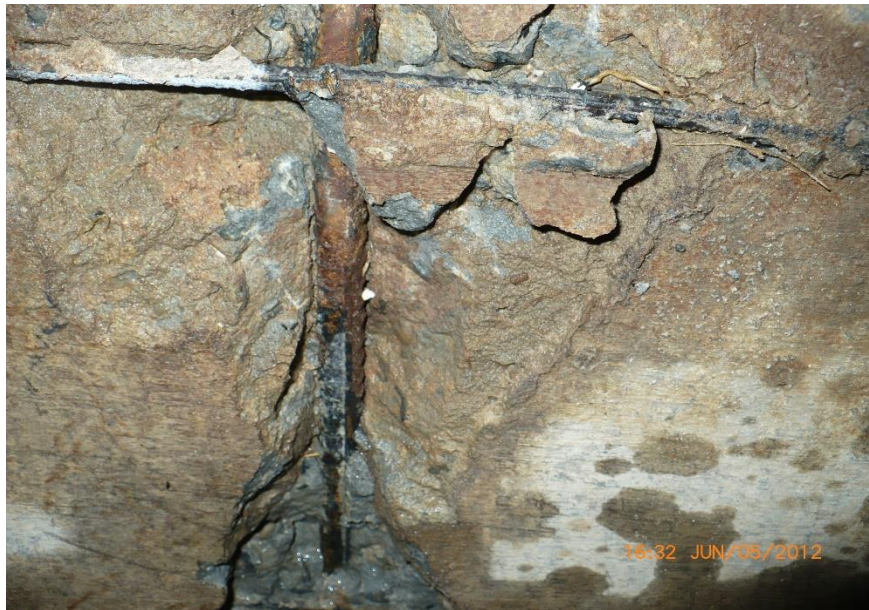
**3ª questão – A foto se refere a um Bloco de Fundação de concreto armado de um edifício de Aracaju edificado há mais de 24 anos. O que você pode concluir dessa foto em termos de Durabilidade de Componentes de Concreto Armado? Justifique suas afirmativas à luz dos conhecimentos adquiridos nesse curso.**

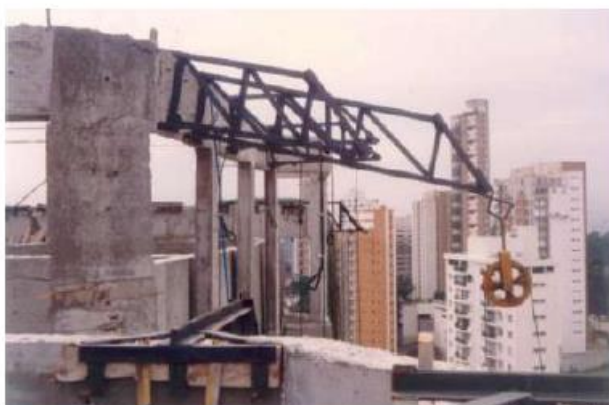
**4ª questão – Você foi chamado para resgatar a vida útil do componente estrutural salientado no slide abaixo. Esquematize um escopo do seu laudo pericial; defina os nexos causais; escolha e detalhe técnicas de recuperação/reforço existentes no mercado. Fundamente suas escolhas.**

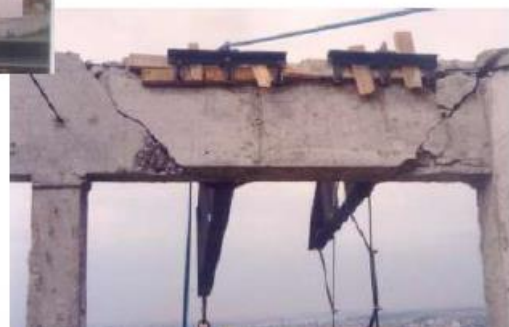
**Guincho instalado  
em viga não  
projetada para  
suportá-lo**

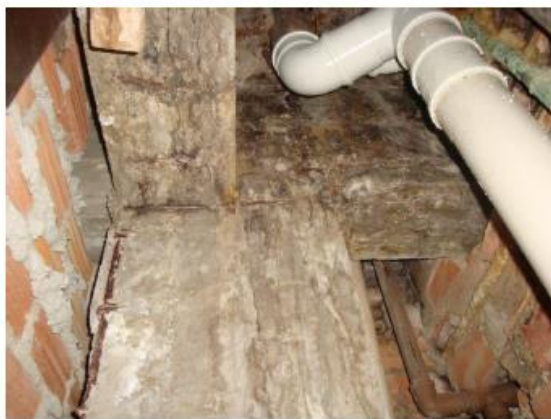
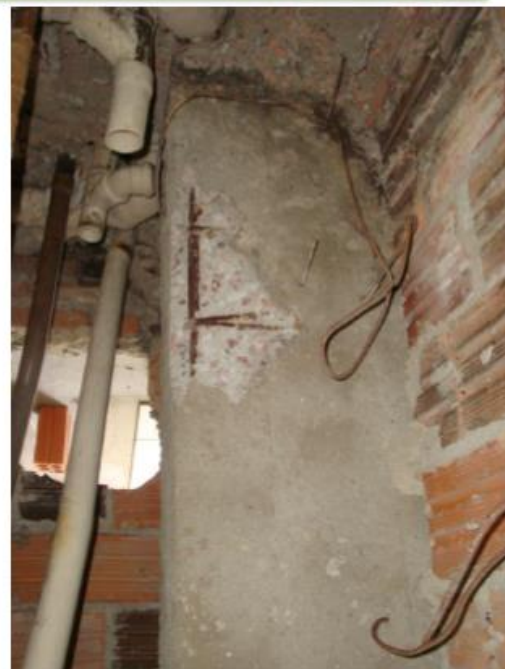
6ª – O que faria para recuperar/reforçar os concretos deteriorados nos slides a seguir? Justifique.

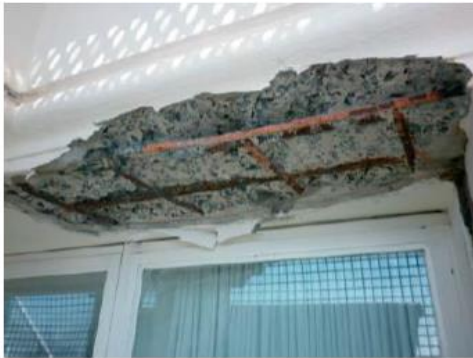
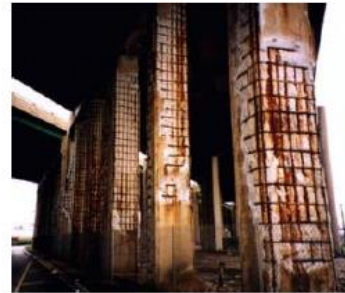
shafts e áreas de difícil acesso, com presença de instalações de água e esgoto

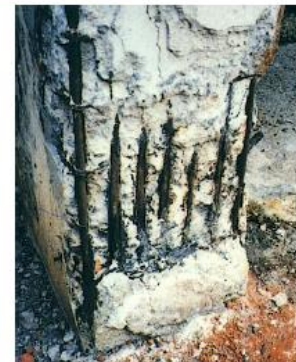
Aumento deformações  
Perda de integridade  
Aceleração deterioração

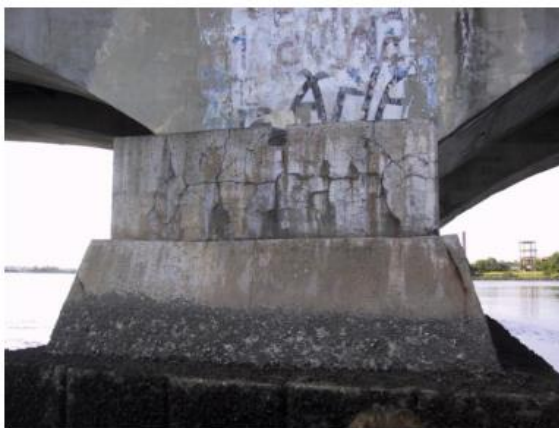
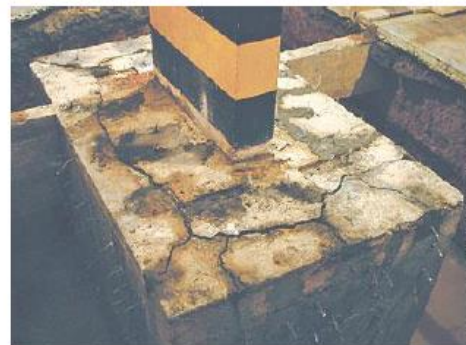
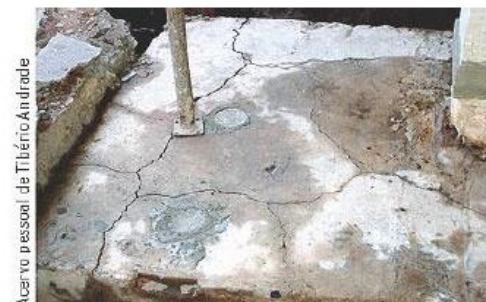
**7ª questão – Quais os nexos causais dessas manifestações patológicas? Que técnicas e procedimentos de recuperação você detalharia?**

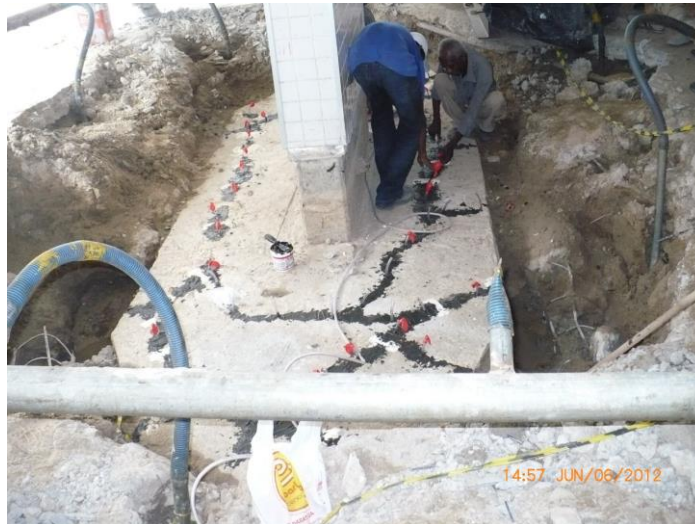
8ª questão – Que etapa de técnica de recuperação é essa ilustrada na figura? Quais seus principais objetivos? Justifique.

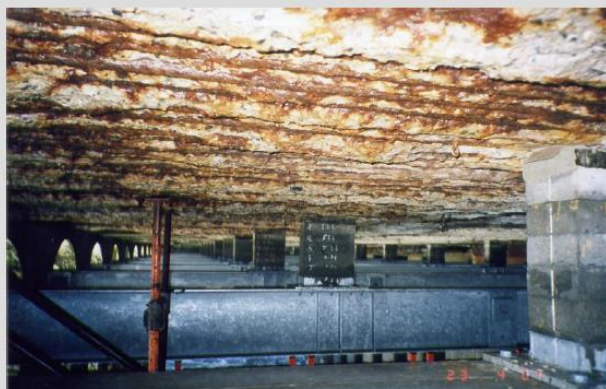
## EFEITOS DA CORROSÃO EM LAJES

10ª questão – Você foi chamado para resolver esse problema patológico. Quais seriam seus procedimentos visando resgatar a vida útil de 50 anos dessa estrutura? Quais seriam as medidas de proteção que você especificaria para, depois das intervenções, na VUP?

Avaliação do comportamento
