# Inspeção estrutural para verificação da conformidade da execução da obra com o projeto

**Luís Viegas Mendonça**  
Eng. Civil  
Spybuilding Lda.

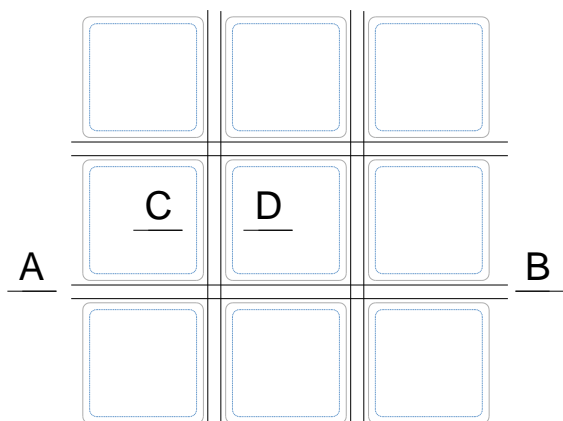
Na planta seguinte apresenta-se um excerto exemplificativo da laje, com os cortes CD, (na nervura, ficando visível a armadura numa direção apenas - Figura 7), e AB onde se podem observar as armaduras inferiores nas duas direções (Figura 6).

Figura 5: Laje aligeirada com as armaduras inferiores tipo apresentadas a preto.

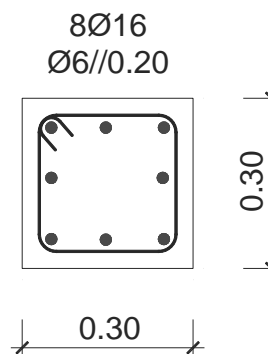
**Figura 10: Pilar tipo A segundo o projeto.**
