**O USO DE EQUIPAMENTOS NA DETECÇÃO DE VAZAMENTOS NÃO-VISÍVEIS:**  
**PATOLOGIA - INSTALAÇÕES DE ÁGUA FRIA**

**MONOGRAFIA**

Trabalho de conclusão de curso  
apresentado ao Instituto Federal de  
Sergipe como requisito parcial para  
obtenção do grau de Bacharel em  
Engenharia Civil.

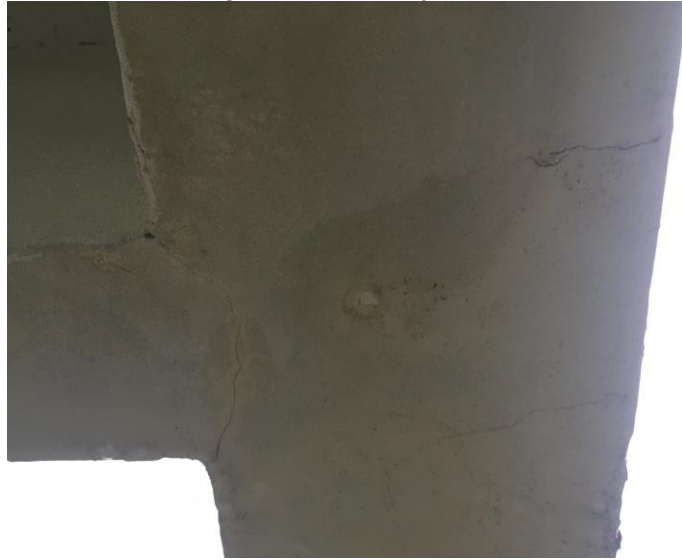
**Figura 3.2 — Gotejamento**

Segundo Righi (2009), o gotejamento ocorre devido a concentração de umidade excessiva em um ponto da superfície por tensão superficial, caindo por gravidade ao atingir determinado volume, conforme ilustra a Figura 3.2

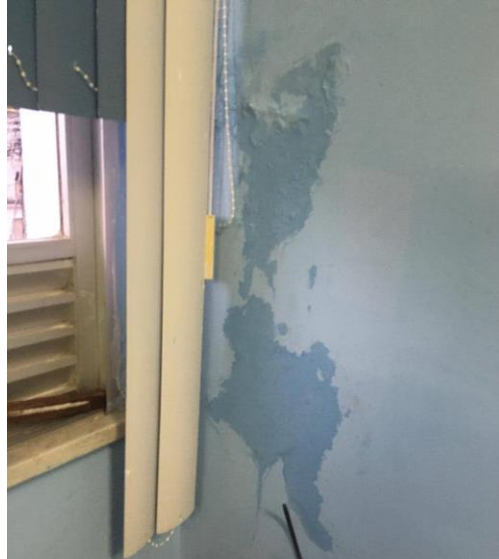
**Figura 3.3 — Mancha de umidade na parede interna**

Uma parte circunscrita da superfície que se apresenta impregnada de água, apresentando cor diferente do restante dela. (RIGHI, 2009). Para elucidar tal sintoma, ver Figura 3.3.

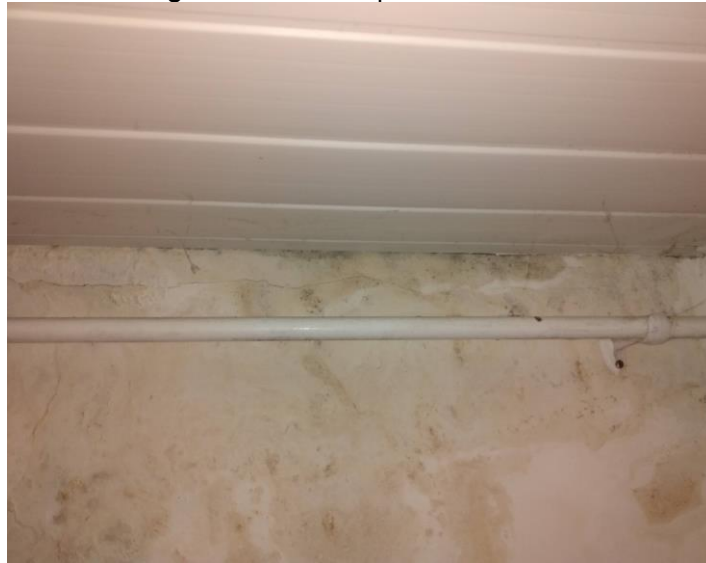
**Figura 3.4 — Mofo próximo ao forro.**

A maioria dos fungos filamentosos que causam bolor, são reconhecidos como fungos alergênicos, favorecendo o aparecimento de rinite e asma em indivíduos com predisposição a este tipo de disfunção respiratória. (SHIRAKAWA, MONTEIRO, *et al.*, 1995). A Figura a seguir mostra o surgimento do mofo em uma região úmida da parede.

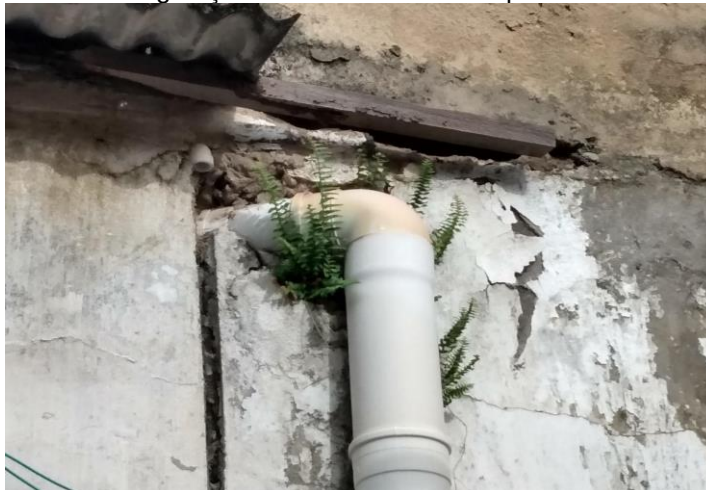
**Figura 3.5 — Vegetação no arremate do tubo passante na elevação**

É o crescimento de plantas em determinados pontos das elevações, geralmente em locais com fissuras e presença de umidade. (RIGHI, 2009). A Figura abaixo mostra o crescimento de vegetação próximo a um tubo passante na elevação vertical.

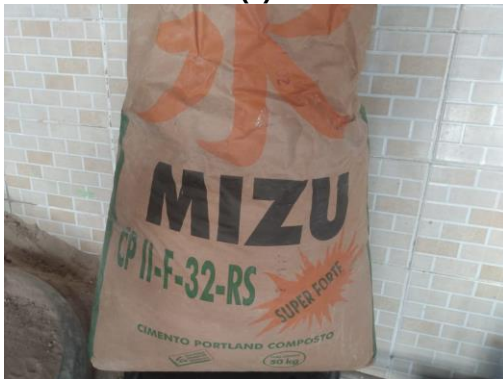
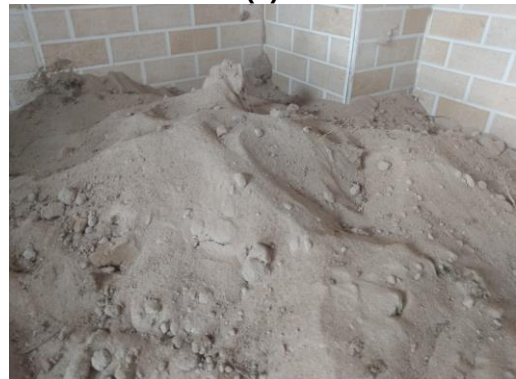
**Figura 4.1 — (a) Aglomerante: cimento. (b) Agregado: areia grossa.**

Na argamassa para assentamento e reboco “massa única” foram utilizados cimento CP II – F 32 - RS (Figura 4.1a) e areia grossa (Figura 4.1b), em todos os protótipos. Estes materiais foram adquiridos em comércio local e escolhidos de acordo com a disponibilidade no mercado na hora da compra.

Para garantir a detecção do vazamento dos protótipos no tempo da realização do ensaio, foi escolhida areia grossa, garantindo a porosidade necessária da camada de emboço e reboco dos revestimentos.

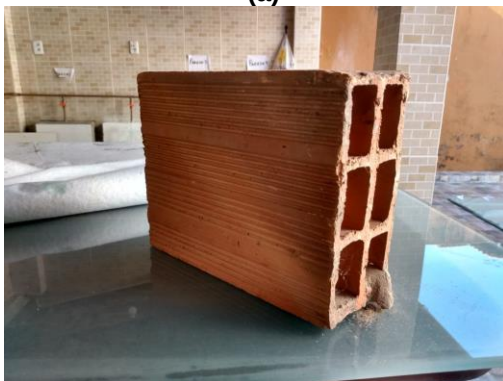
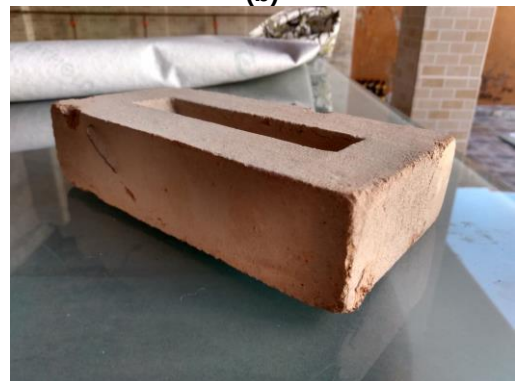
**Figura 4.2 — (a) Tijolo cerâmico 6 furos. (b) Tijolo maciço de cerâmica.**

Foram utilizados dois tipos de tijolos para a confecção dos protótipos de paredes: tijolo cerâmico de 6 furos (Figura 4.2a) e o tijolo maciço cerâmico (Figura 4.2b).

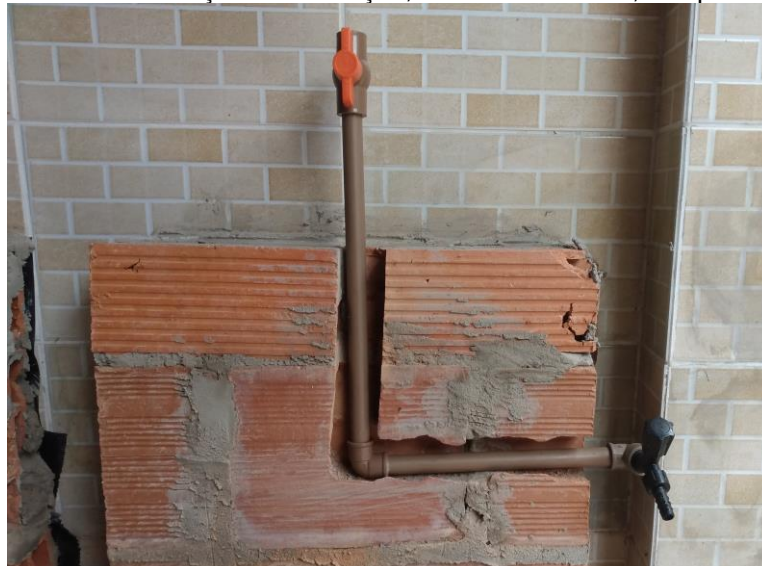
**Figura 4.3** — Instalação da tubulação, em formato de “L”, nos protótipos.

Em todos os protótipos foram realizadas aberturas para a colocação do tubo de PVC com diâmetro de 20mm. A tubulação foi arranjada em formato de L, onde foram utilizadas as conexões listadas a seguir:

A Figura 4.3 ilustra o sistema hidráulico utilizado em todos os protótipos.

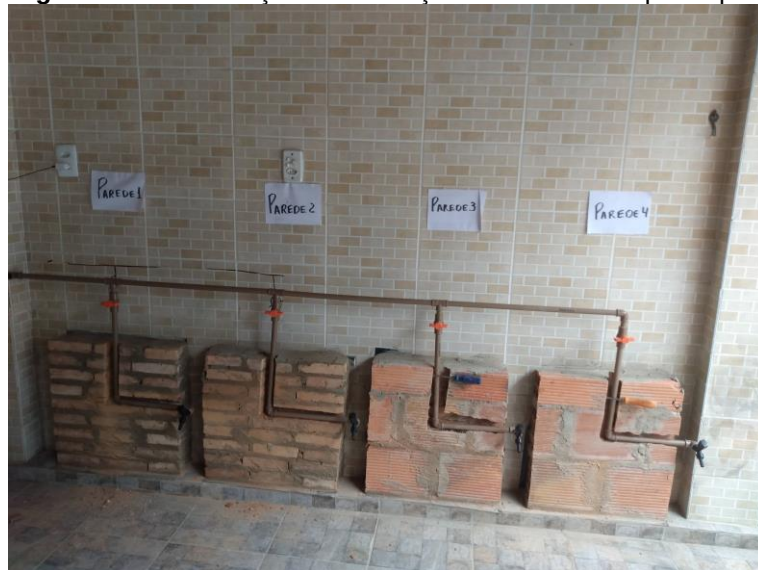
**Figura 4.5 — Instalação da tubulação de 20 mm nos protótipos**

Para inserção da tubulação foi executada uma cavidade em todas as paredes, em formato de “L”, acompanhando o formato da tubulação (ver Figura 4.5).

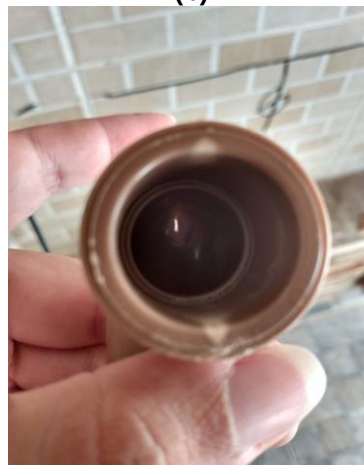
**Figura 4.6** — Execução da abertura no “joelho”. (a) Conexão serrado. (b) Furo na tubulação.

Todas as tubulações inseridas foram danificadas propositalmente na conexão “joelho 90°” para simulação do vazamento. Os “joelhos” foram serrados com uma serra de tubo, ao ponto de diminuir a espessura da parede da conexão, conforme ilustra a Figura 4.6(a). Em seguida, foi feito um furo com objeto pontiagudo (ver Figura 4.6(b)).

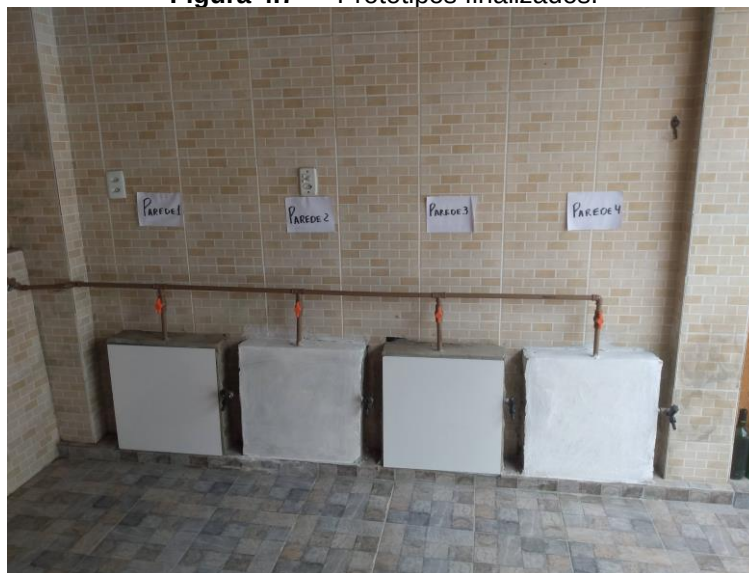
**Figura 4.7** — Protótipos finalizados.

Após a inserção da tubulação, as paredes foram rebocadas e revestidas (ver Figura 4.7), de acordo com a especificação apresentada anteriormente no Quadro 4.1.

Todos os protótipos foram construídos em local aberto com cobertura, ou seja, foram submetidos à ação de vento, umidade e incidência solar, porém não receberam ação da chuva.

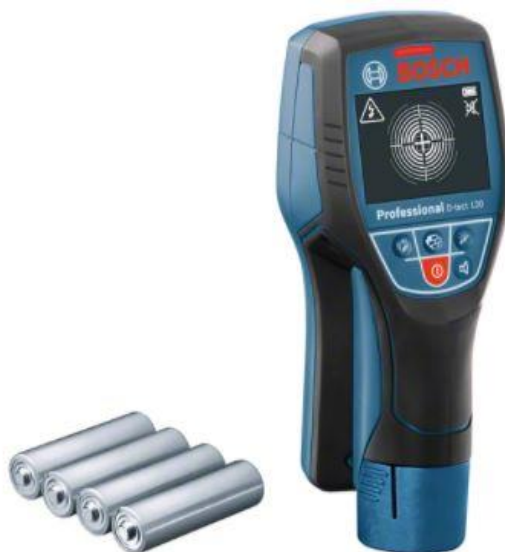
**Figura 4.8 —** Detector D-tect 120 Professional

O modelo de detector de materiais é o Detector D-tect 120 Professional (Figura 4.8). O equipamento utilizado é um scanner de radar intuitivo para quase todos os materiais, como metais magnéticos, condutores elétricos e tubos de plástico cheios de água. No Anexo A são indicadas as características do equipamento.

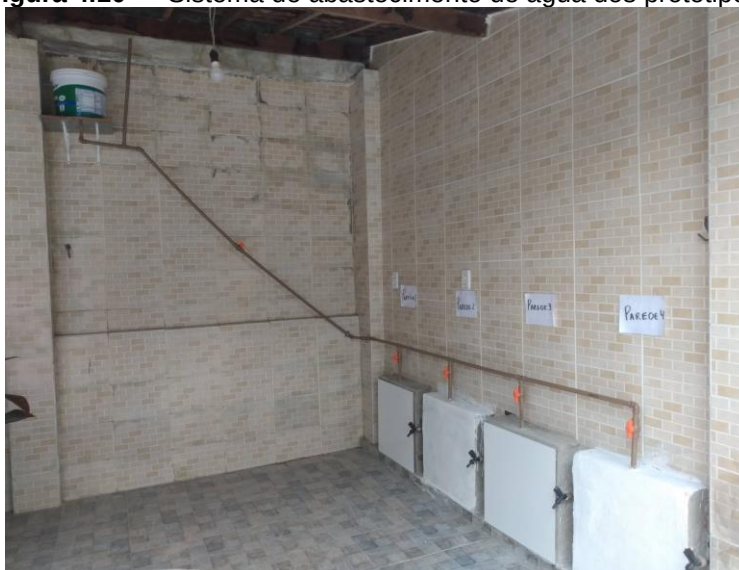
**Figura 4.10** — Sistema de abastecimento de água dos protótipos.

Imediatamente antes de cada protótipo, foi instalado um registro com o intuito de controlar a alimentação de cada parede, pois o teste dos protótipos ocorreu de forma sucessiva. A Figura 4.10, ilustra o sistema utilizado para abastecimento de água dos protótipos.

Importante salientar que toda água utilizada, desde a construção ao abastecimento, foi pluvial. No local de realização dos ensaios há um sistema de coleta de água da chuva, o que possibilitou o não desperdício de água potável.

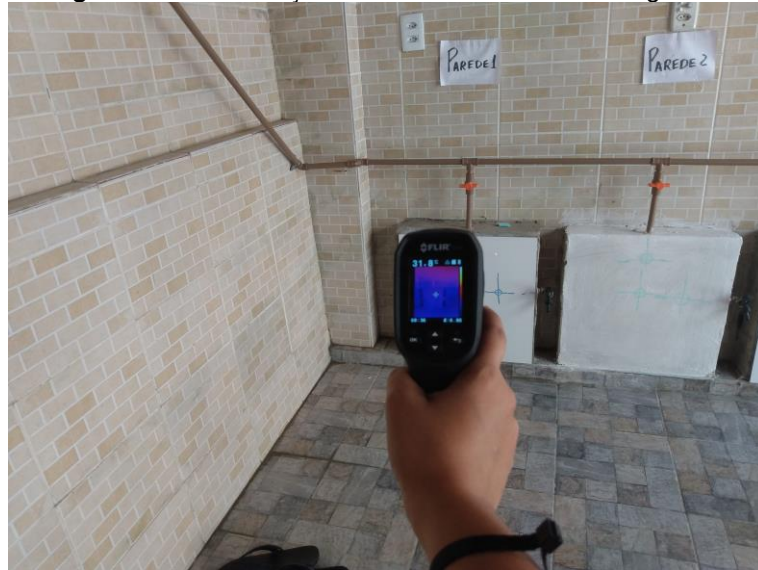
**Figura 4.11** — Medição utilizando a câmera termográfica

A medição da temperatura superficial foi realizada no ponto central de cada protótipo, coincidindo com a conexão “joelho” danificada, a uma distância de 1,5 metros (Ver Figura 4.11)

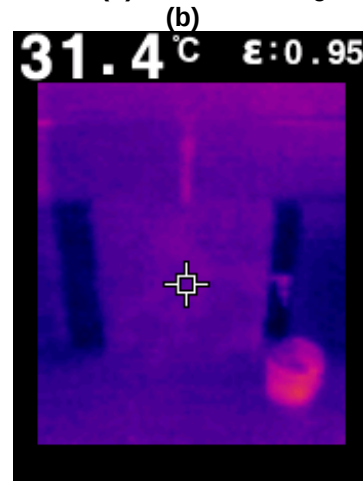
**Figura 5.2 — Imagens do ensaio de termografia: (a) Luz visível. (b) Câmera termográfica.**

Conforme citado no capítulo anterior, aferiu-se primeiramente a temperatura da superfície seca, antes de alimentar o sistema com água. O resultado está expresso na Figura 5.2 (a) e (b).

Analisando a imagem obtida na câmera, nota-se que a superfície apresenta uma cor roxa uniforme, com temperatura inicial ( $T_s$ ) de 31.4°C. Após as fotografias iniciais do protótipo, a instalação hidráulica foi preenchida com água, conforme exposto no capítulo anterior, dando início ao período de medição.

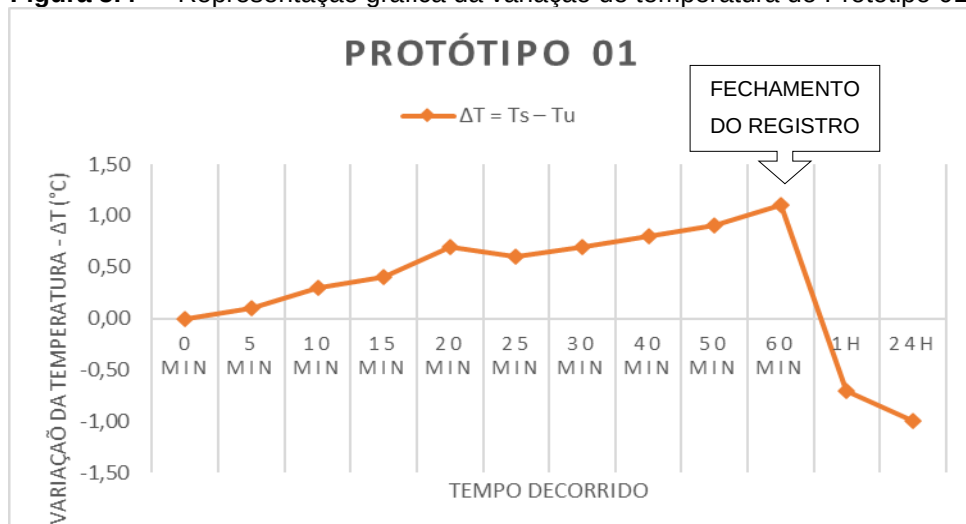
**Figura 5.4 — Representação gráfica da variação de temperatura do Protótipo 01.**

Os dados obtidos das 2ª a 12ª medições foram substituídos na Eq 01, obtendo assim os valores dos gradientes de temperatura ( $\Delta T$ ). A partir destes, foi construído um gráfico com os valores de ( $\Delta T$ ) ao longo do tempo de ensaio (ver Figura 5.4).

Apesar de não existir nenhuma manifestação patológica, a água provocou uma queda de  $1.1^{\circ}\text{C}$  na temperatura na superficial. No entanto, a superfície retorna à sua temperatura inicial em 24 horas depois da cessão da alimentação do sistema hidráulico, o que impossibilita a detecção da origem da infiltração em paredes revestidas com placas cerâmicas.

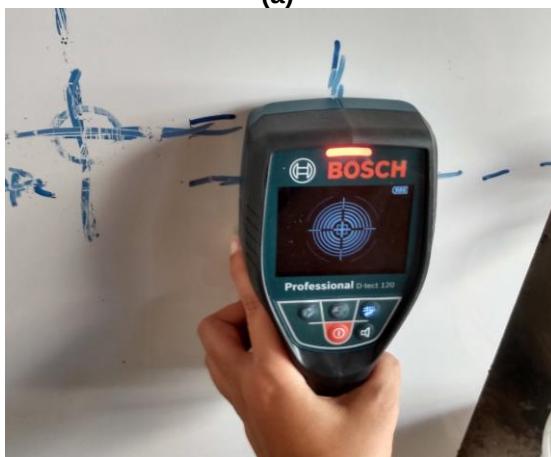
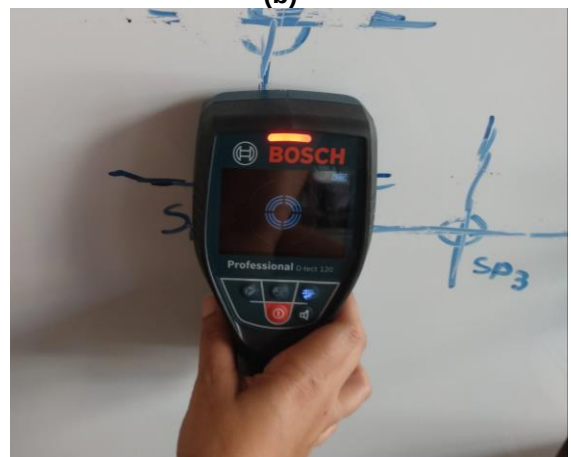
**Figura 5.5** — Scanner – Detector de Materiais (a) Leitura total. (b) Leitura parcial. .

Iniciado a simulação do vazamento, o scanner localiza o cano no SP1 durante todo o ensaio. Já o SP2 é localizado parcialmente no período inicial, da 2ª a 5ª medição, porém após 20 minutos desde o início do vazamento a tubulação é detectada no SP2. Quanto ao SP3, ele não foi localizado durante o período do vazamento.

Para melhor entendimento sobre os dados obtidos através do Scanner, as figuras a seguir ilustram as leituras quanto a localização total e parcial da tubulação na alvenaria .

Desse modo, percebe-se que, na presença de umidade na parede, os pontos próximos a fonte do vazamento são localizados parcialmente ou não são localizados pelo scanner.

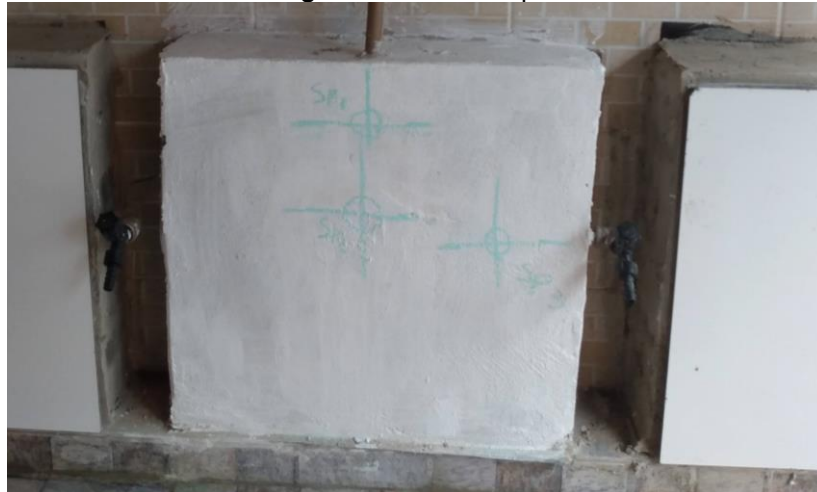
**Figura 5.6 — Protótipo 02.**

A seguir se encontra a Figura do Protótipo 02, de dimensão 53 cm x 51 cm. A elevação foi construída com o tijolo maciço cerâmico e o acabamento executado foi a camada de pintura.

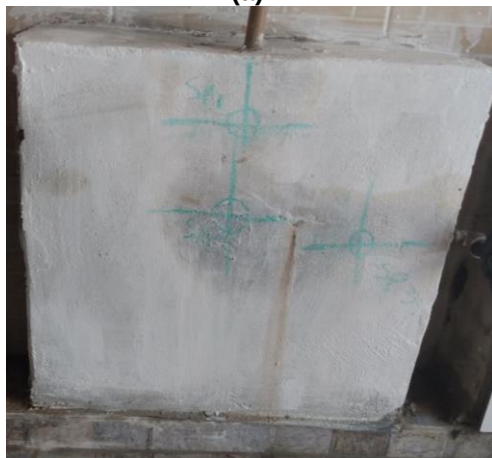
**Figura 5.11** — Imagens da 11ª medição: (a) Luz visível. (b) Câmera termográfica. .

Após 1 hora (11ª medição) depois do fechamento do registro, foi feita uma nova leitura, que está expressa nas Figuras 5.11(a) e 5.11(b). Observa-se tanto a olho nu quanto na termografia, o início do espalhamento da umidade na argamassa, provocando assim a diminuição da temperatura de toda a superfície.

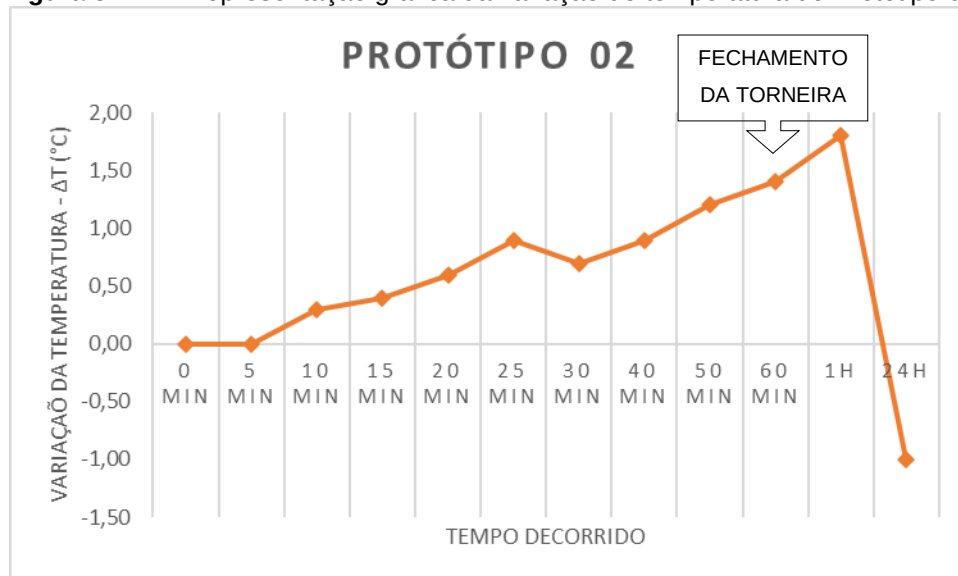
**Figura 5.12** — Representação gráfica da variação de temperatura do Protótipo 02.

Conforme discutido no item 3.3 desta dissertação, foram calculados os gradientes de temperaturas ( $\Delta T$ ) com base nos dados obtidos da 2ª a 12ª medição. A partir destes, foi construído um gráfico com os valores de ( $\Delta T$ ) ao longo do tempo de ensaio, este expresso na Figura 5.12.

A água infiltrada provocou uma queda de temperatura na superfície em 1.80°C durante o período de vazamento. Uma hora após a interrupção a umidade foi absorvida por toda a camada de argamassa, provocando um equilíbrio na temperatura superficial.

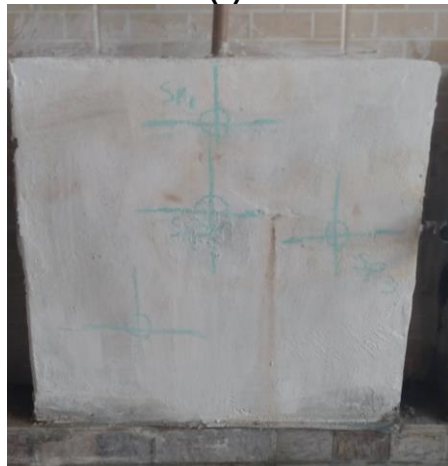
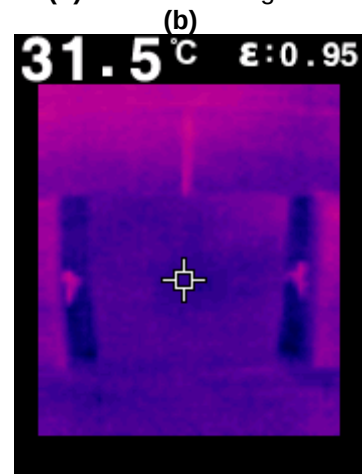
**Figura 5.13** — Imagens da 12ª medição: **(a)** Luz visível. **(b)** Câmera termográfica. .

Após 24 horas, a temperatura subiu impossibilitando a visualização da infiltração ocorrida por meio da câmera termográfica. A Figura 5.13(b) mostra o registro feito a partir da termografia onde foi registrada temperatura de 31,5°C. Apesar da temperatura elevada, percebe-se que a superfície apresenta uma coloração mais escura em comparação a antes da simulação do vazamento. Além disso, é possível deduzir que ocorreu uma infiltração no protótipo 02 devido a manchas amareladas na superfície acabada, sinal de sintoma de uma infiltração (ver Figura 5.13(a)).

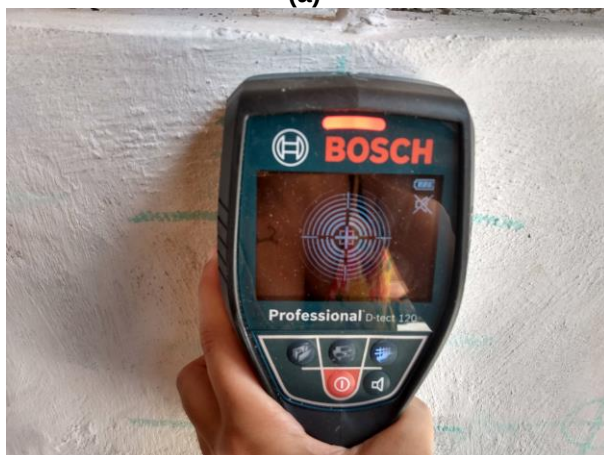
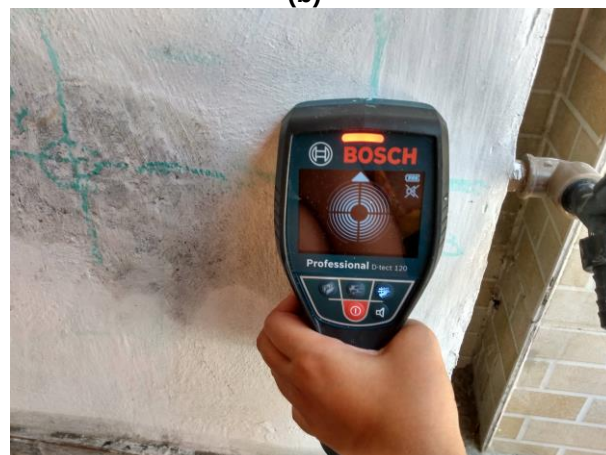
**Figura 5.14** — Scanner – Detector de Materiais (a) Leitura total. (b) Leitura parcial. .

Na segunda medição, o scanner localiza totalmente o tubo nos três pontos, porém nas medições seguintes há uma variação quanto a precisão do Scanner. Os pontos SP1 e SP2 passam a ser detectados parcialmente. As figuras a seguir ilustram as leituras do scanner quanto a localização total e parcial da tubulação na alvenaria.

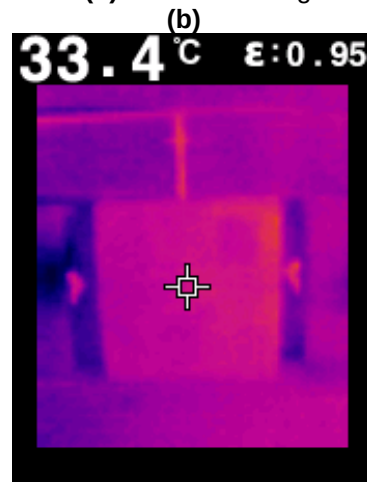
**Figura 5.16 — Imagens do ensaio de termografia: (a) Luz visível. (b) Câmera termográfica.**

Ainda seco, o Protótipo 03 apresentou temperatura uniforme, computando assim um  $T_s = 33.4^{\circ}\text{C}$ . As Figuras 5.16(a) e 5.16(b) mostram as leituras realizadas na primeira medição, no tempo de 0 minutos.

Analisando a imagem obtida na câmera termografia, observa-se que cor da superfície é uniforme, comprovando que a superfície estava seca.

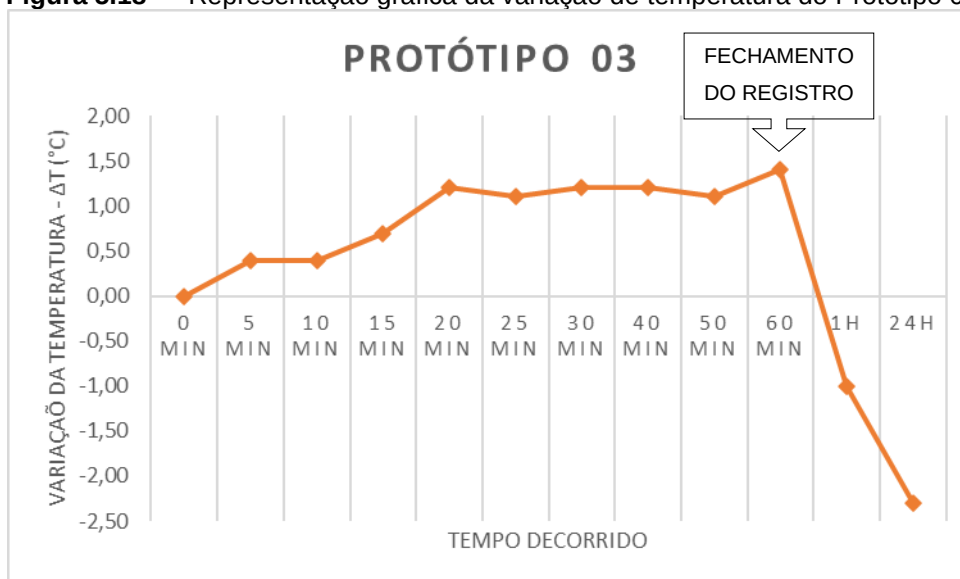
**Figura 5.18** — Representação gráfica da variação de temperatura do Protótipo 03.

O gráfico expresso na Figura 5.18 foi elaborado a partir dos dados obtidos da 2ª a 12ª medição, os quais foram substituídos na Eq 01, obtendo assim os valores dos gradientes de temperatura ( $\Delta T$ ).

Apesar de não existir nenhuma manifestação patológica, a água provocou uma queda de 1,4°C na temperatura na superficial. Contudo, depois de 1 hora após o fechamento do registro, a temperatura da superfície aumenta, chegando a 32,7°C.

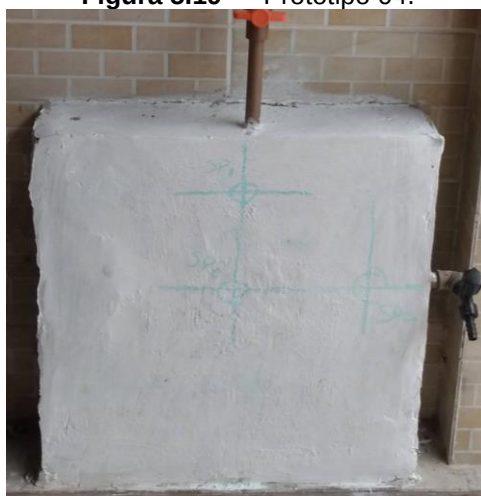
**Figura 5.19 —** Protótipo 04.

A seguir se encontra a Figura do Protótipo 04, de dimensão 50 cm x 50 cm. A elevação foi construída com o tijolo maciço cerâmico e o acabamento executado foi a camada de pintura.

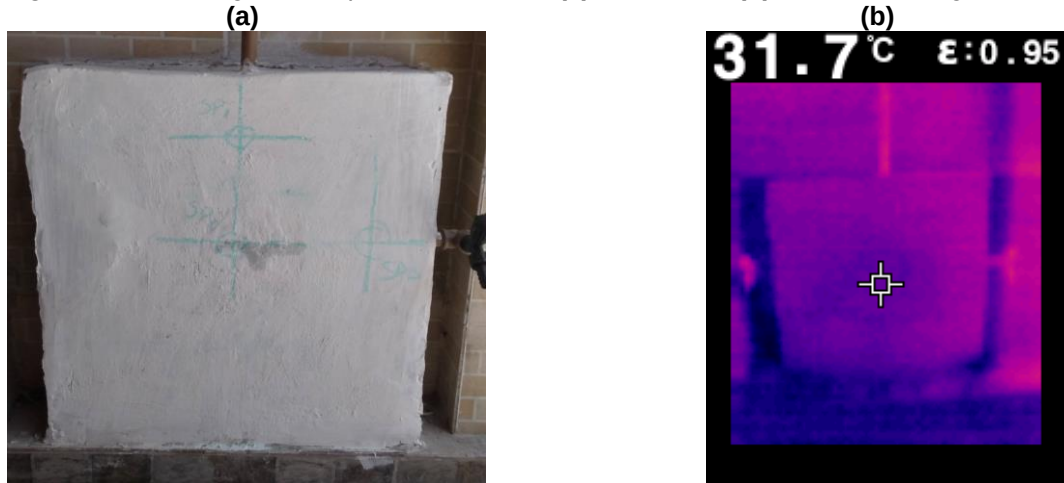
**Figura 5.21** — Imagens da após 1 min e 30 s: **(a)** Luz visível. **(b)** Câmera termográfica. .

Com apenas 1 minuto e 30 segundos após a abertura do registro, foi possível detectar mancha de umidade próxima a origem do vazamento, a qual percorre a canalização existente (Ver Figura 5.21(a)). Apesar da mancha de umidade na superfície ser detectada visualmente, a câmera termográfica não registrou mudança de temperatura (ver Figura 4.18(b)).

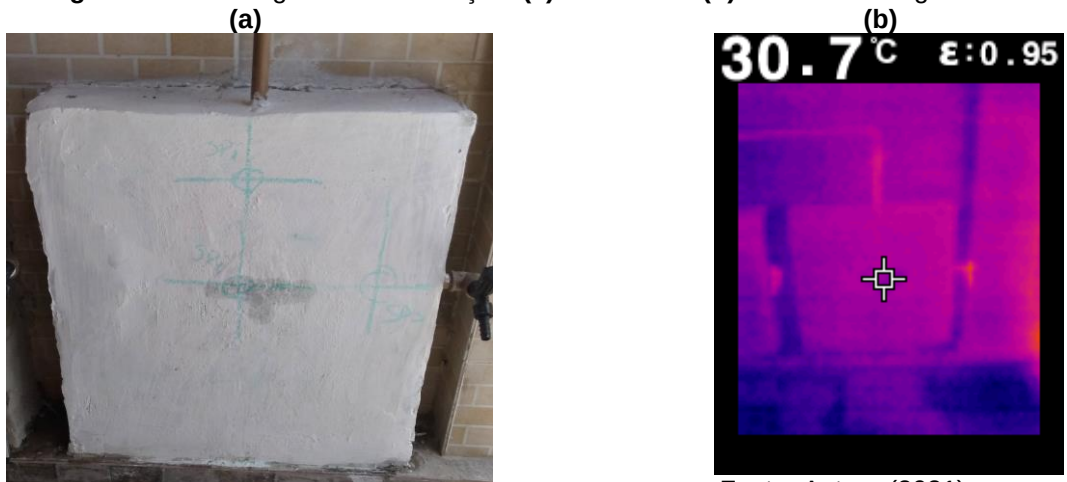
**Figura 5.22** — Imagens da 3ª medição: **(a)** Luz visível. **(b)** Câmera termográfica. .

Aos 10 minutos de ensaio (3ª medição), a água causa uma expansão da mancha de umidade e conseqüentemente, uma queda na temperatura da superfície. As Figuras a seguir mostram a superfície a olho nu e a imagem obtida na termografia. Todas as leituras realizadas no ensaio de termografia estão ilustradas no Apêndice A.

Nesse momento, devido ao pequeno fluxo do vazamento, nota-se que a mancha de umidade não é visualizada na câmera termográfica apesar do registro da mudança de temperatura.

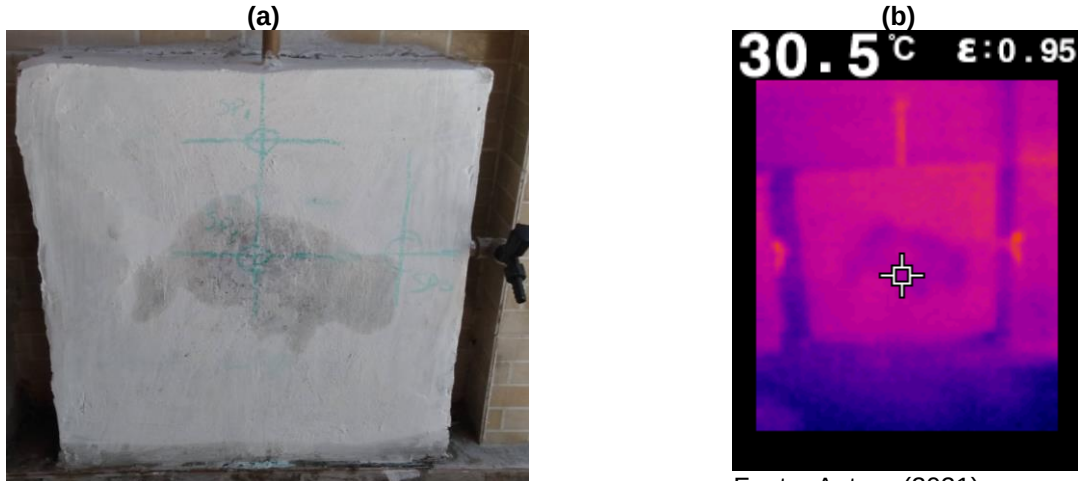
**Figura 5.23** — Imagens da 10ª medição: (a) Luz visível. (b) Câmera termográfica. .

Na décima medição, após uma hora contínua de infiltração, a mancha de umidade ocupou uma pequena parte da superfície do protótipo 04 (Ver Figura 5.23(a)). Observa-se na Figura 5.23(b), zonas mais escuras na superfície, indicando a localização das regiões mais frias da superfície. Após a 10ª medição, o fluxo de água foi interrompido no protótipo 04.

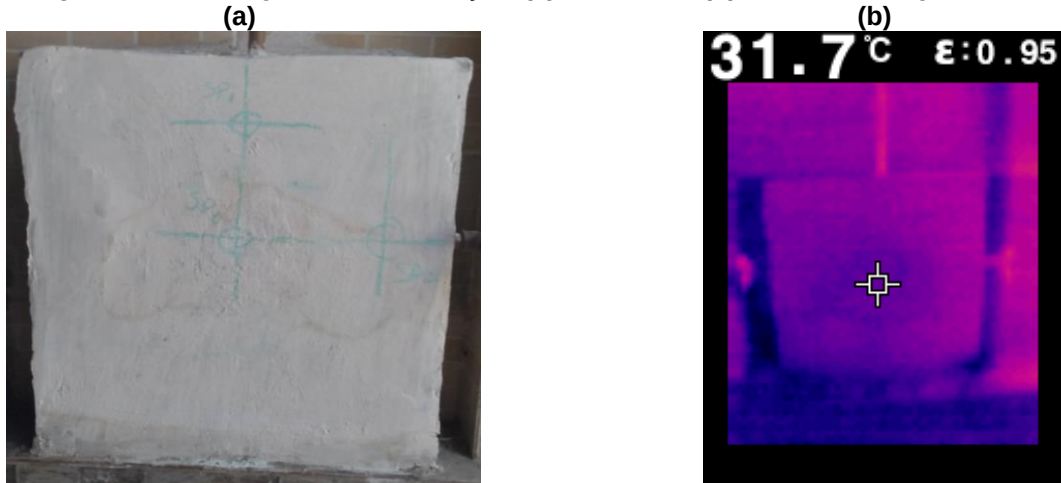
**Figura 5.26** — Imagens da 12ª medição: (a) Luz visível. (b) Câmera termográfica. .

Após 24 horas a temperatura subiu impossibilitando a visualização da infiltração ocorrida por meio da câmera termográfica. A Figura 5.26(b) mostra o registro feito a partir da termografia, onde apesar de apresentar mancha escura a temperatura registrada foi de 31,7°C.

Apesar da temperatura elevada, percebe-se que a superfície apresenta uma coloração mais escura em comparação a antes da simulação do vazamento. Além disso, é possível deduzir que ocorreu uma infiltração no protótipo 03 devido a manchas amareladas na superfície acabada, sinal de sintoma de infiltração.
