**INSTITUTO FEDERAL DE EDUCAÇÃO, CIÊNCIA E TECNOLOGIA DE SERGIPE**

**CURSO DE BACHARELADO EM ENGENHARIA CIVIL**

**GUIA DE INSPEÇÃO EM MARQUISES**

**MONOGRAFIA**

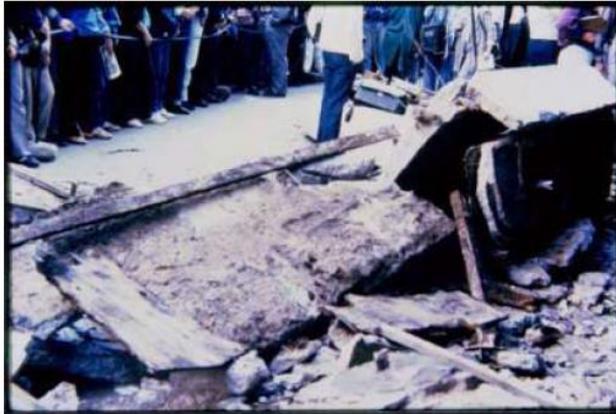
Figura 1: Queda de marquise da filial das Lojas Arapuã em Porto Alegre

Estão cada vez mais frequentes os acidentes com marquises resultando em vítimas fatais. Prova disso, é que aconteceu uma tragédia com a marquise de uma filial das Lojas Arapuã que pesava quatro toneladas e meia, em Porto Alegre, em outubro de 1988, onde teve nove vítimas fatais e sessenta e cinco feridos (figura 1). Outro acidente bastante repercutido ocorreu na capital de Sergipe, em julho de 2010, quando uma marquise de uma loja de roupas desabou e levou a óbito uma mulher e deixou duas crianças feridas (figura 2). Estes e tantos outros acidentes serviram como alerta, onde se aumentou a preocupação com acidentes envolvendo marquises.

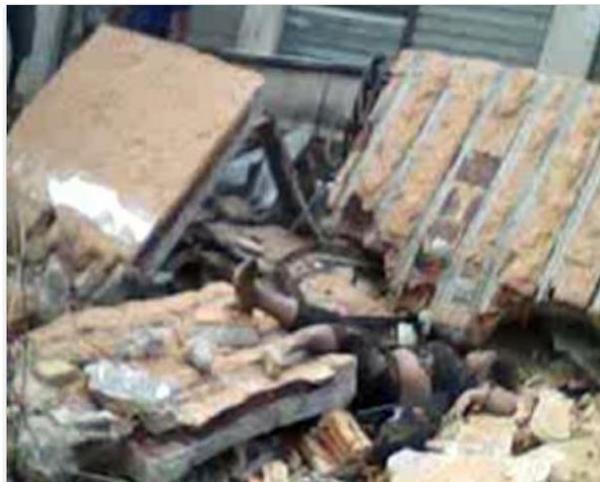
Figura 2: Colapso de marquise de loja de roupa em Aracaju em julho de 2010

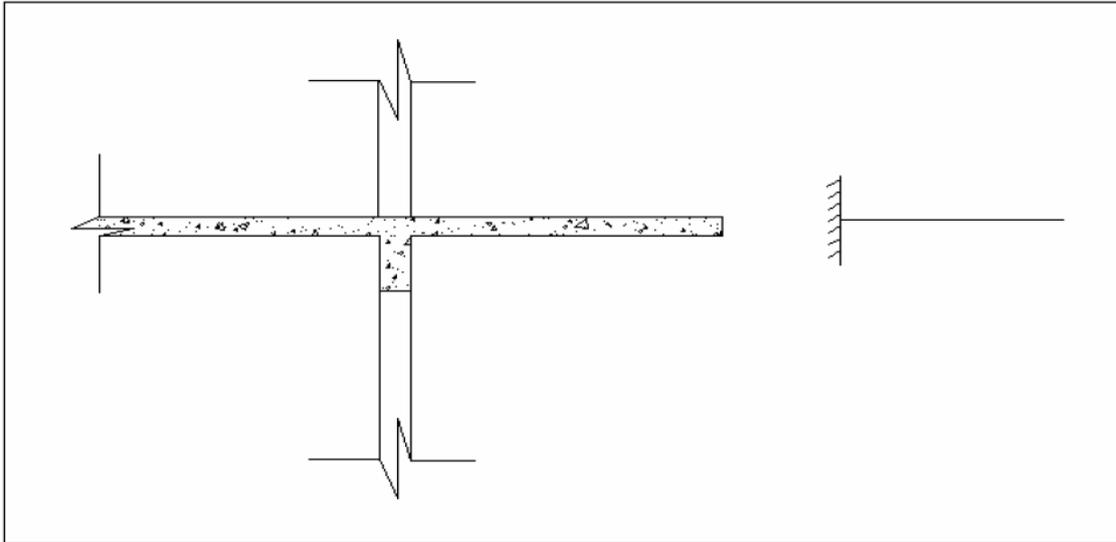
Figura 3: Laje em balanço com espessura constante engastada na laje interna

A utilização deste tipo de marquise é indicada para pequenos balanços de até 1,8 m. O maior empecilho nessas marquises é verificar a flecha na extremidade do balanço, visto que não há complexidade em realizar o dimensionamento. A seguir tem-se a Figura 3 apresentando a laje em balanço engastada na laje interna, assim como o esquema estático representado por uma barra engastada numa extremidade e livre na outra.

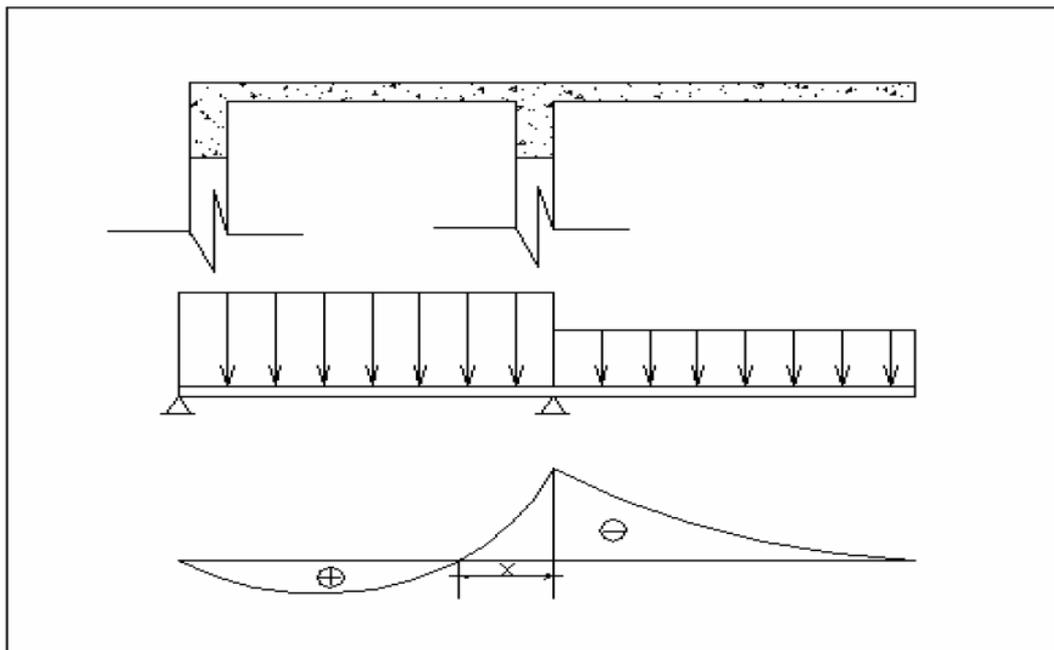
Figura 4: Laje em balanço engastada em laje armada em uma direção

Pode-se calcular os esforços solicitantes das duas lajes considerando uma viga com faixa de um metro, na situação em que a laje interna é armada em apenas uma direção (vide Figura 4). Dessa forma, é possível localizar o momento nulo e o comprimento da armadura negativa.

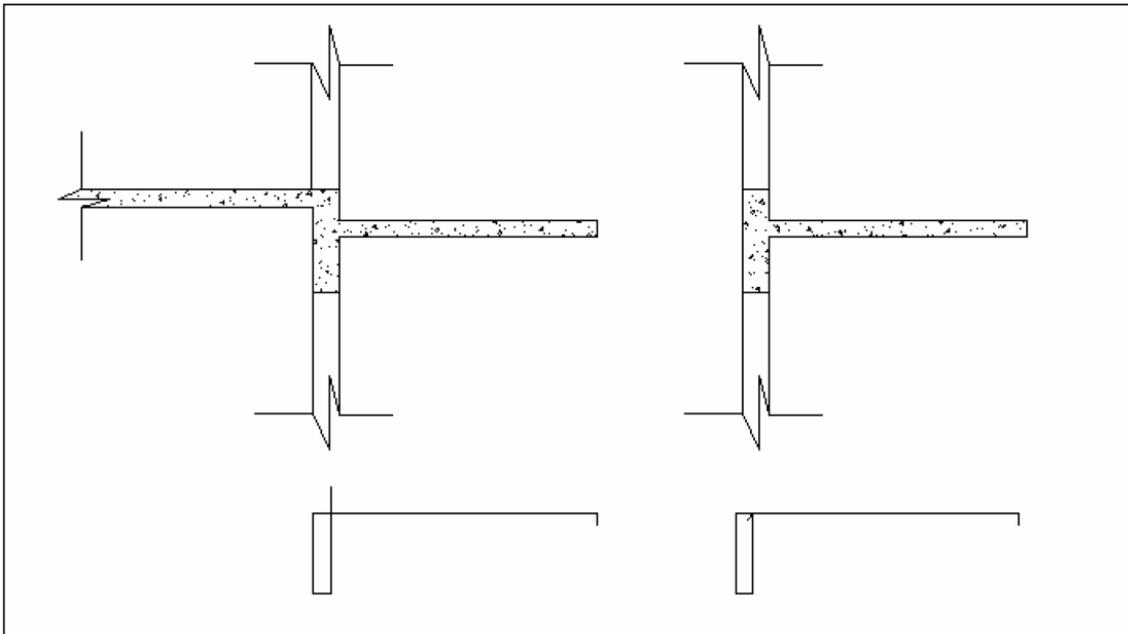
Figura 5: Laje em balanço sem continuidade com outra laje

Caso a laje interna seja armada nas duas direções, a laje da marquise deverá ser dimensionada como uma viga em balanço da seguinte forma: utiliza-se a carga uniformemente distribuída combinada com um momento fletor aplicado ao longo da borda de ligação com a laje da marquise para calcular a laje interna. Em casos de balanços maiores, é aconselhável mudar a espessura da laje em direção à extremidade do balanço para diminuir o peso próprio, dessa forma, adota-se uma espessura média no cálculo do peso próprio. Vale ressaltar que as lajes em balanço podem, ou não, ser contínuas com as lajes internas, e caso não exista laje interna, deve-se obrigatoriamente engastar a laje na viga conforme a Figura 5. (ROCHA, 1987)

O momento fletor que solicita a laje é o mesmo momento de torção para a viga, o qual deve ser levado em consideração no dimensionamento da mesma, quando a laje for engastada na viga.

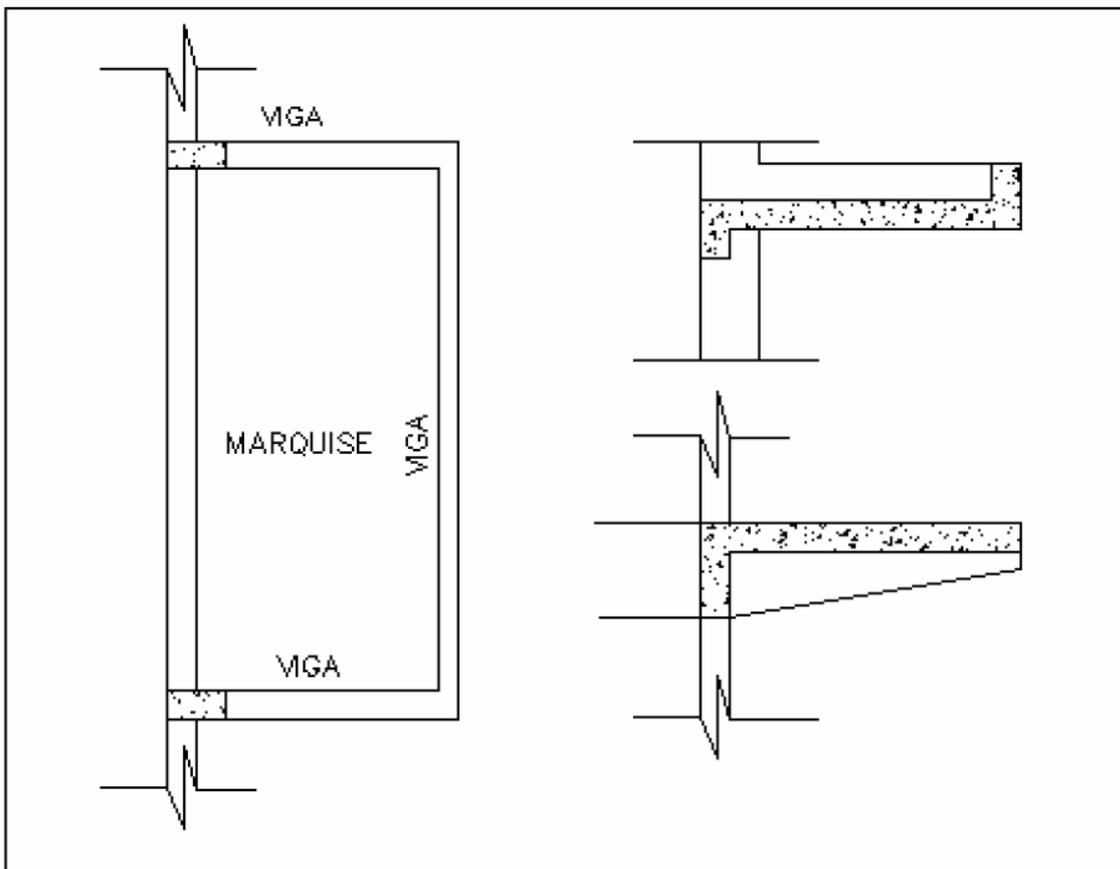
Figura 6: Marquises sustentadas por vigas

A laje, nessa situação, é normalmente armada em apenas uma direção e apoiada nas vigas laterais e vigas de borda, caso existam (Figura 6). A vinculação da laje da marquise na viga onde está engastada depende da continuidade ou não com a outra laje. Se as vigas laterais não forem contínuas, estas são engastadas nos pilares, para isso, considera-se o momento fletor proveniente dessas vigas no cálculo dos pilares.

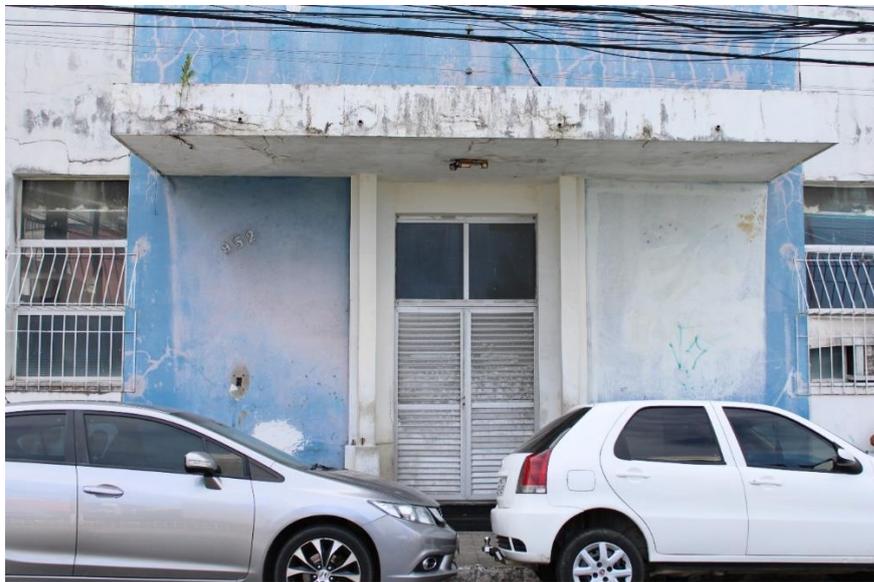
Figura 7: Marquise da UFS engastada em tijolos cerâmicos

Nesse tipo de estrutura, o momento fletor exercido pela marquise é combatido pelo peso da estrutura de tijolos cerâmicos que se situa acima da marquise.

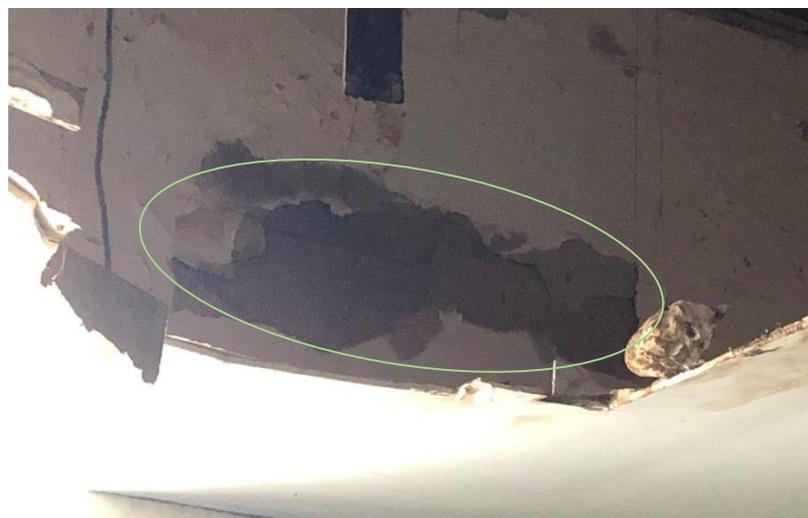
Figura 8: Engaste da Marquise da UFS

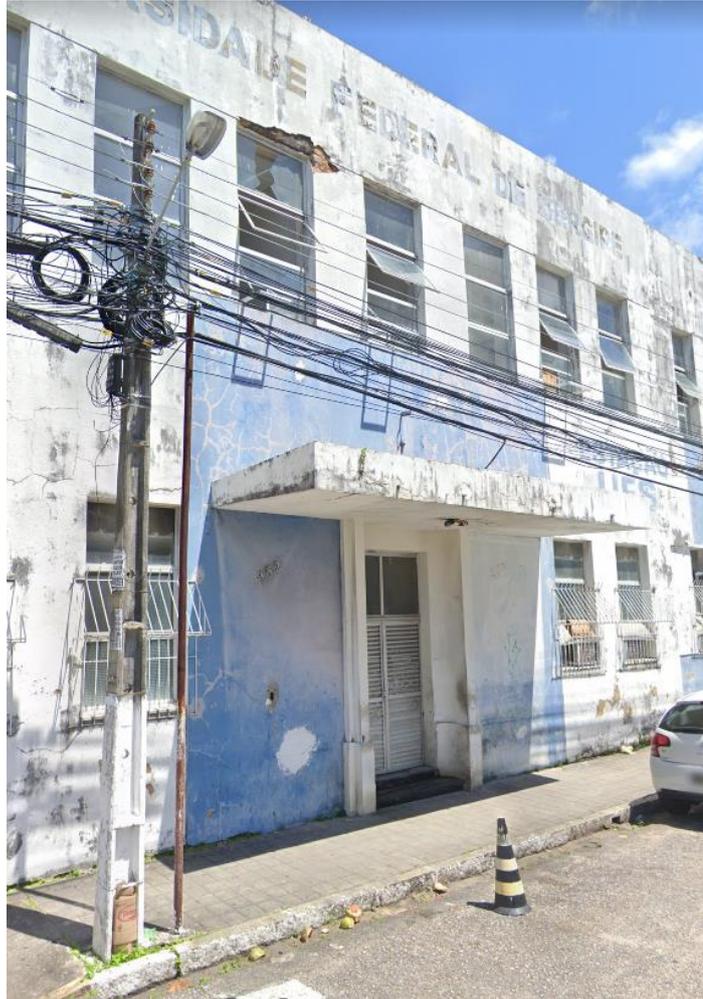
Figura 9: Fotografia mostrando a superestrutura acima do engaste da marquise da UFS

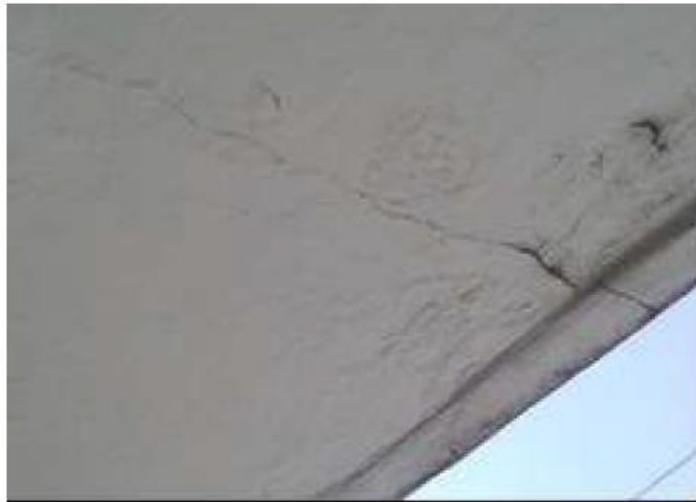
Figura 10: Fissura em marquise

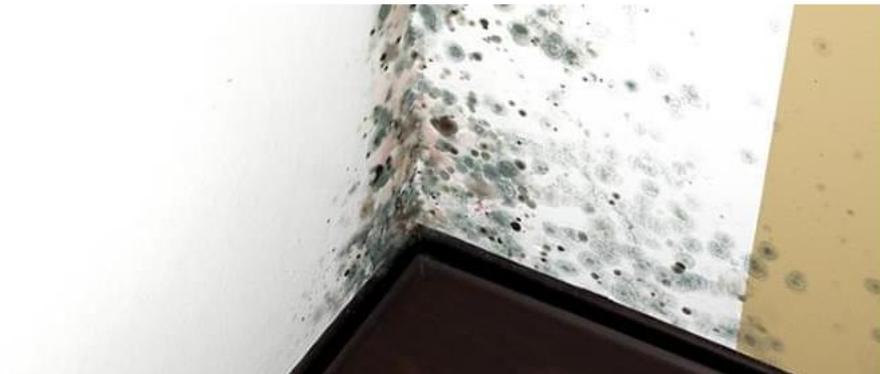
Figura 11: Bolor em estrutura de concreto

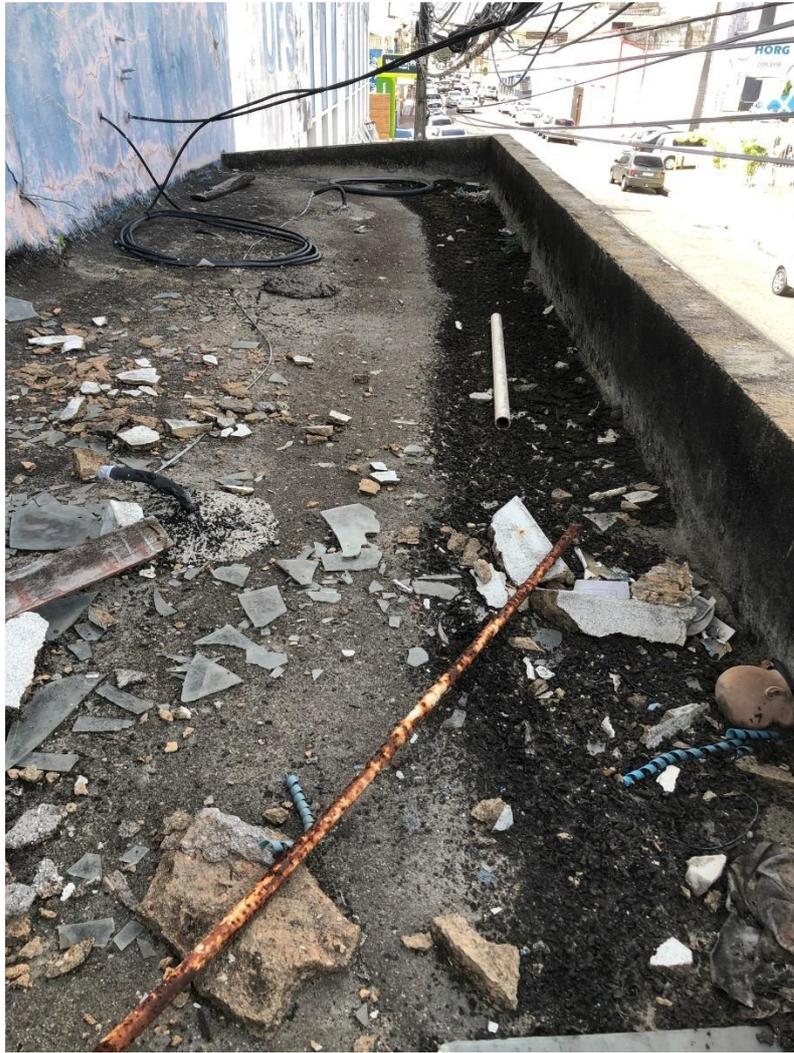
Figura 12: Limo na parte superior de marquise da UFS

Na marquise ilustrada nas Figuras 12 e 13, nota-se a existência de paredes de tijolos cerâmicos com a finalidade de melhorar a estética da marquise, porém a sua utilização gerou uma “piscina” em sua parte superior, dessa forma dificultou a drenagem de águas pluviais e formou-se uma calha com umidade sempre presente, o que corrobora a tese da presença de microrganismos patógenos que promovem a corrosão.

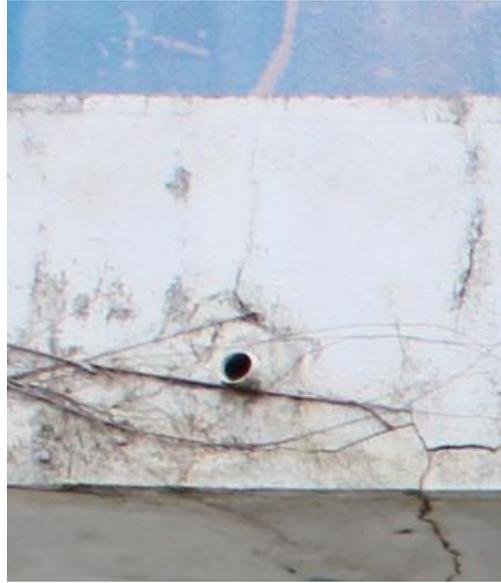
Figura 13: Fotografia evidenciando drenagem insuficiente na marquise

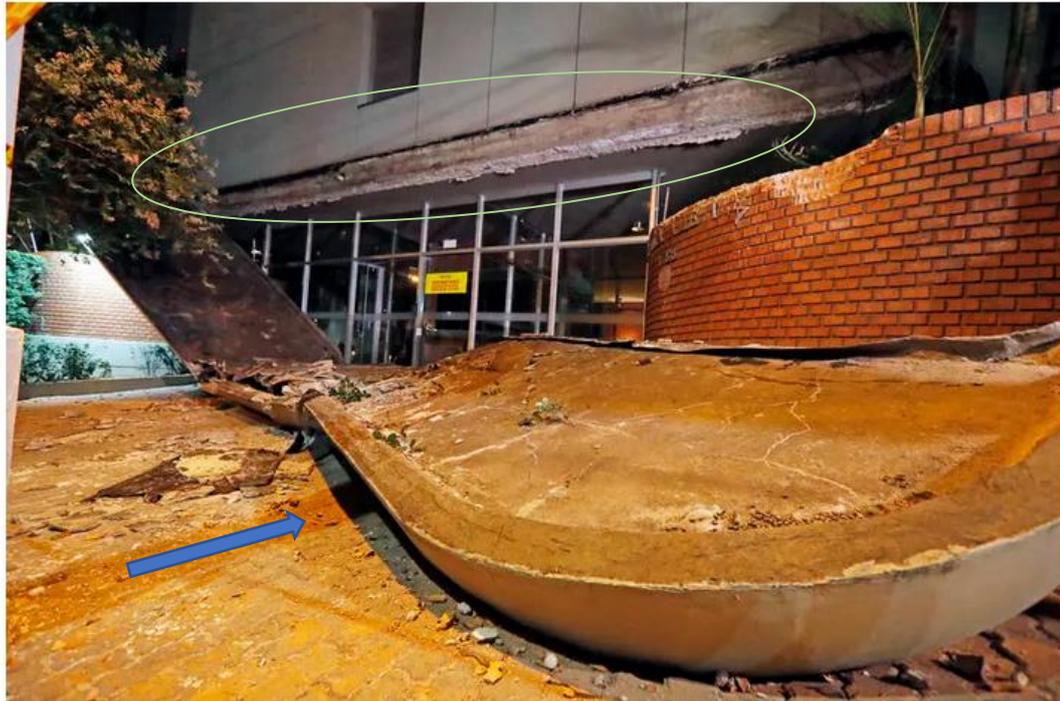
Figura 14: Marquise colapsada em São Paulo

o caso, a ferragem exposta seria conveniente para uma laje com revestimento entre 2,5 cm e 3 cm, no entanto, a marquise apresentava cerca de 10 cm de espessura de argamassa.

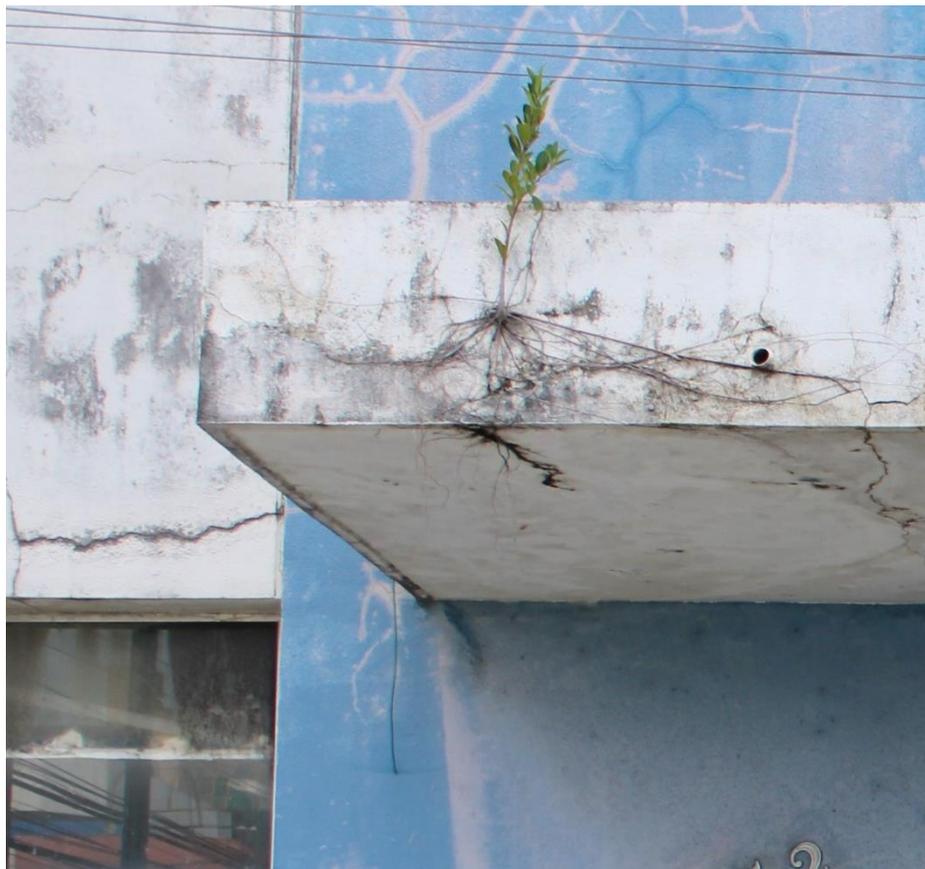
Figura 15: Marquise com presença biológica na UFS

Na figura 14, pode-se observar a marquise eivada de condições propícias ao desenvolvimento de corrosão, inclusive com vegetação já presente, que provocam, inclusive, fissurações nas argamassas dos revestimentos.

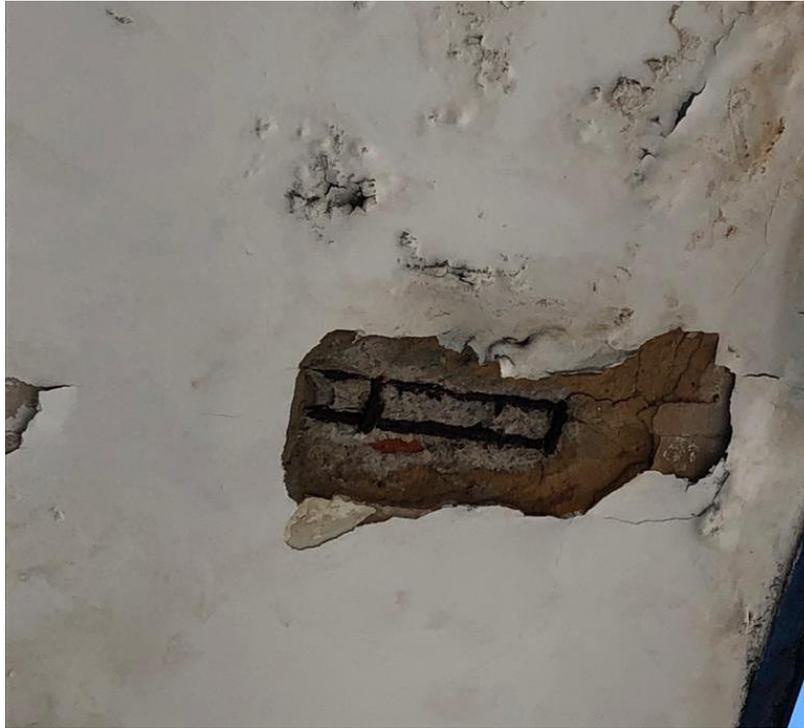
A ilustração seguinte apresenta a armadura inferior de uma marquise em estágio de corrosão avançado. Sabendo-se que as armaduras inferiores são também

tensionadas como as superiores, inclusive, pelas normas atuais, dimensionadas para o colapso progressivo, é válido inferir que as armaduras superiores também estejam num grau de risco de corrosão superior às armaduras positivas.

Figura 16: Marquise com fissuras em Aracaju

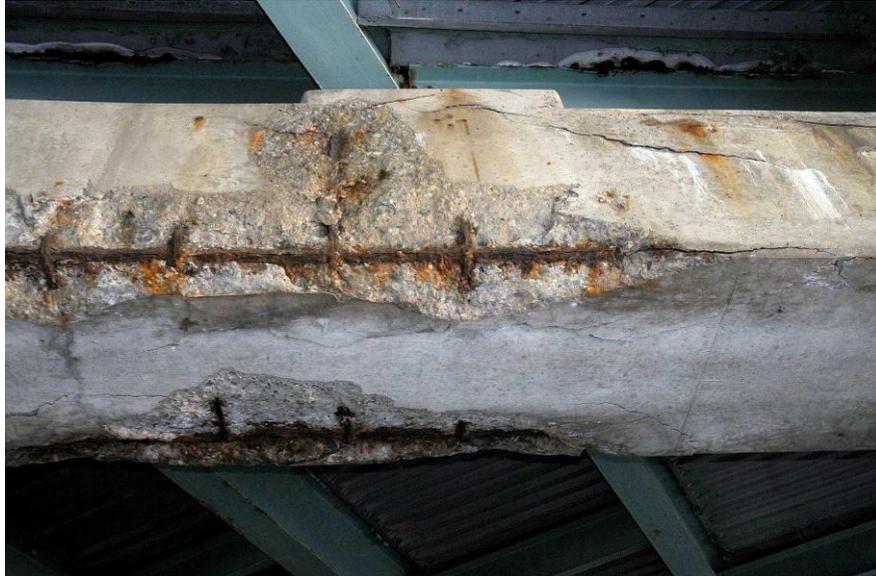
Figura 17: Peça estrutural de concreto armado que sofreu carbonatação

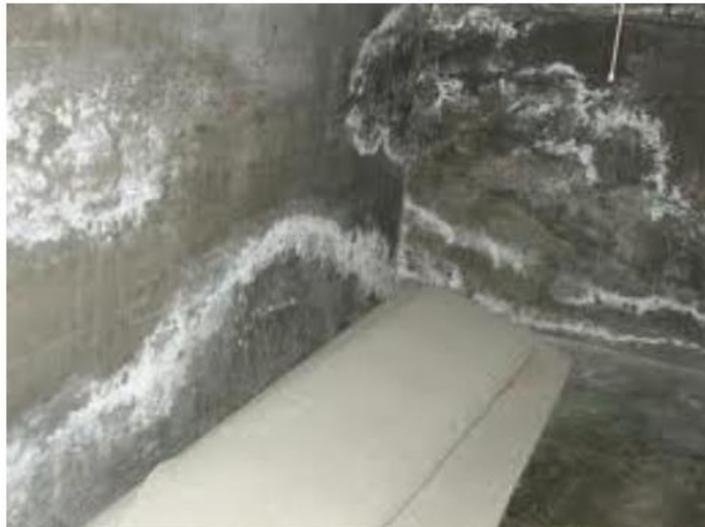
Figura 18: Eflorescência em parede

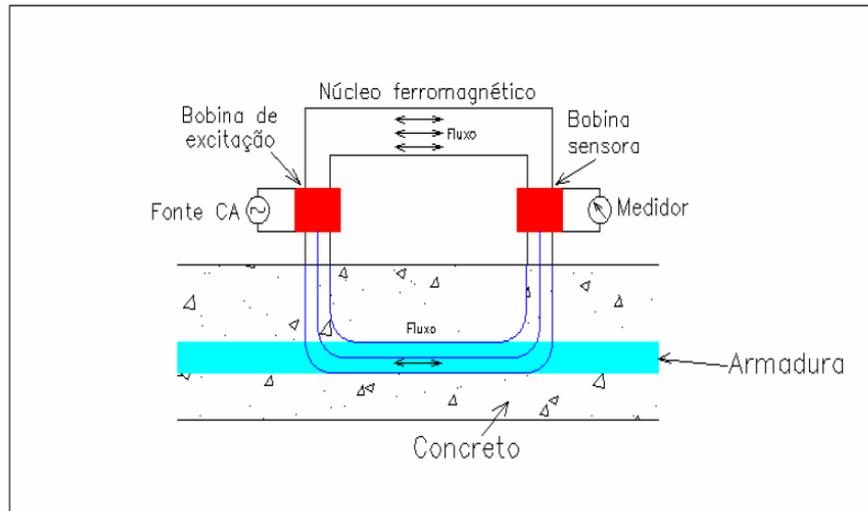
Figura 20: Esquema de funcionamento do Pacômetro

Ensaio não destrutivo comum em inspeções estruturais que permite a localização, a verificação da quantidade e diâmetro das barras de aço, assim como determinar o cobrimento de concreto. Para que não haja interferências, e obtenha-se uma leitura mais confiável, o campo de medição precisa ser inferior a 12 cm e o espaçamento entre as barras, superior a 10 cm. Para a realização do ensaio utiliza-se o equipamento chamado Pacômetro, que funciona através de ondas eletromagnéticas, conforme a figura 18. (MENTONE, 1999)

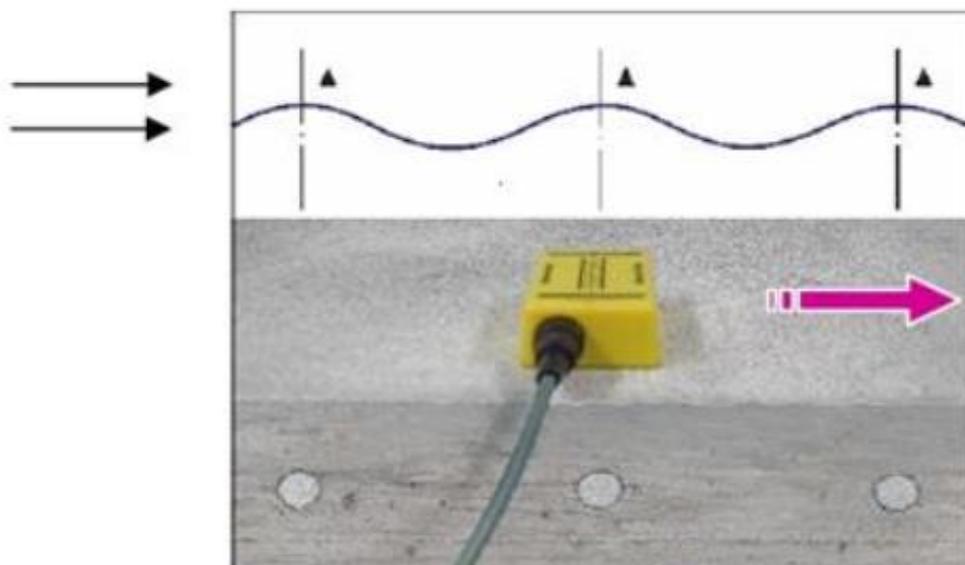
Com a movimentação do equipamento sob a superfície da estrutura de concreto, ocorre variação da intensidade de sinal emitido pelas ondas eletromagnéticas. Os valores máximos representam a presença das barras, como ilustrado na figura 19 a seguir. (DUARTE, 2016)

Figura 21: Funcionamento do pacômetro

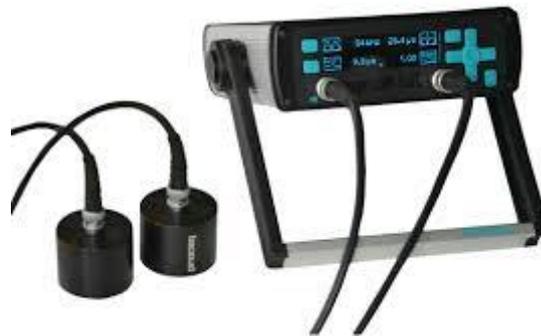
Figura 22: Aparelho de ultrassom

O equipamento de Ultrassom (Figura 20) é composto por um gerador elétrico de pulsos (Figura 21) que transforma a energia elétrica em vibrações mecânicas enviadas de um transdutor ao outro. Ao emitir o pulso eletrônico, um cronômetro é acionado para medir o tempo gasto pela travessia entre os transdutores.

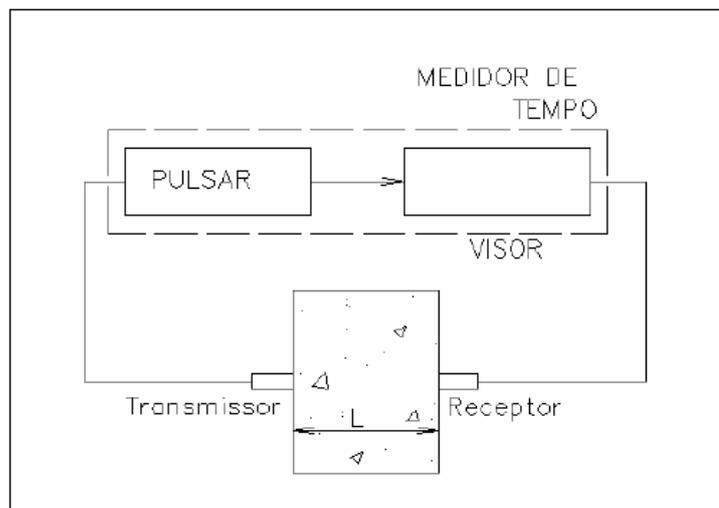
Figura 23: Esquema de funcionamento do aparelho de ultrassom

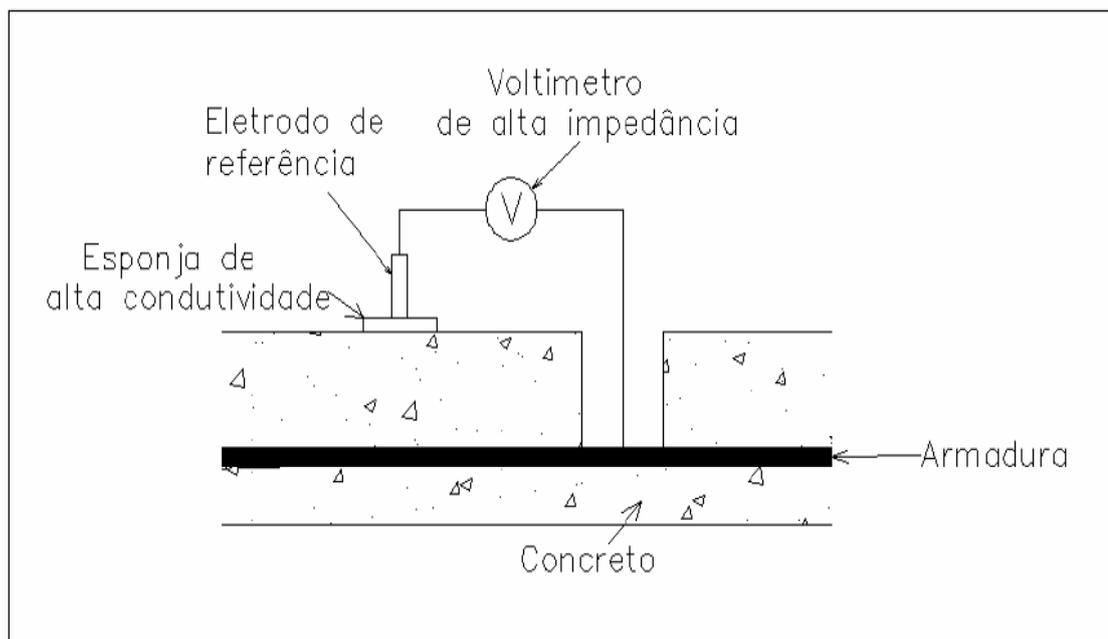
Figura 24: Esquema do ensaio de potencial de corrosão

Esses ensaios são utilizados, principalmente, para detecção e monitoramento da corrosão das armaduras nos concretos. O ensaio de potencial de corrosão, mais conhecido por potencial de meia célula, tem a finalidade de mensurar gradientes de potenciais elétricos das armaduras e um eletrodo de referência. Este eletrodo pode ser de calomelano ou cobre/sulfato de cobre, ou também prata/sulfato de prata. A partir dessas leituras, interpretam-se os valores prováveis de corrosão do aço, mapeando-se toda a peça estrutural. A figura 22 ilustra o esquema do ensaio de potencial de corrosão, cujo princípio é fechar o circuito elétrico.

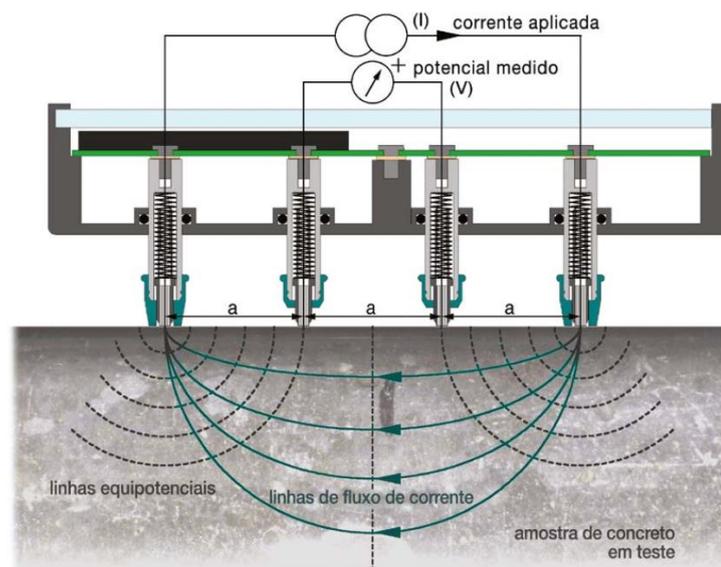
Figura 25: Ilustração do método de Wernner

O método de Wernner consiste na aplicação de uma corrente às duas sondas nas extremidades e na medição da diferença de potencial entre as duas sondas internas. Os íons presentes no líquido existente nos poros da estrutura são responsáveis pela transmissão da corrente elétrica.

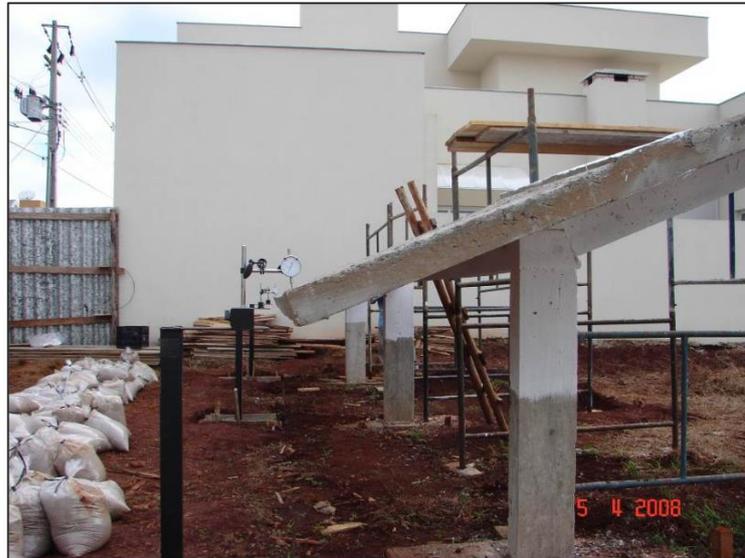
Figura 27: Uso de Relógio comparador na medição da deformação de uma marquise

desse ensaio, porém o mais utilizado para marquises é o uso de relógios comparadores (Figura 25), visto que possuem alta precisão de medida associada ao baixo custo.

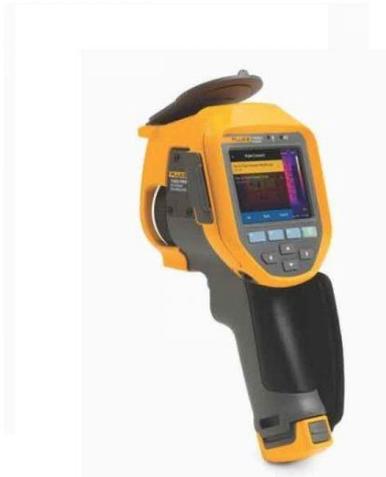
Figura 28: Equipamento de Termografia Infravermelha

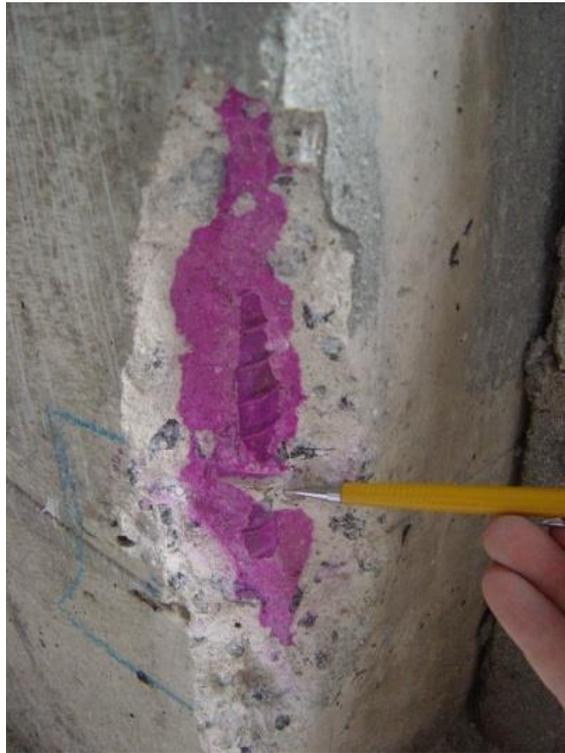
Figura 29: Realização de ensaio de profundidade de carbonatação em concreto

A norma instrui a utilização de uma solução de 1% de fenolftaleína em álcool etílico a 70%. Caso o concreto não esteja carbonatado, a solução apresentará cor vermelha. Caso contrário, permanecerá incolor.

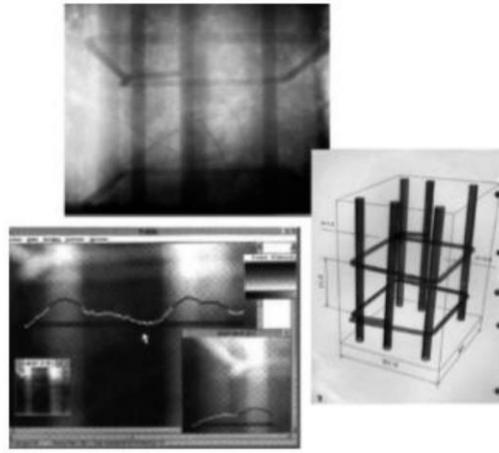
Figura 30: Gamagrafia de um pilar de concreto armado apresentando a disposição das armaduras

Com este ensaio não destrutivo é possível desenvolver um relatório técnico detalhando cada barra de aço da estrutura, como posição, diâmetro e até mesmo a condição delas, inclusive estado de corrosão, conforme pode-se visualizar na Figura 24. Vale ressaltar que o ensaio não apresenta resultados somente relacionados à armadura, visto que também identifica presença de vazios e rachaduras no concreto, conforme nota-se na Figura x.

A grande vantagem da técnica é a capacidade de identificar a corrosão das armaduras, conforme a ilustração da gamagrafia a seguir. Como desvantagem, tem-se os custos para a realização do ensaio.

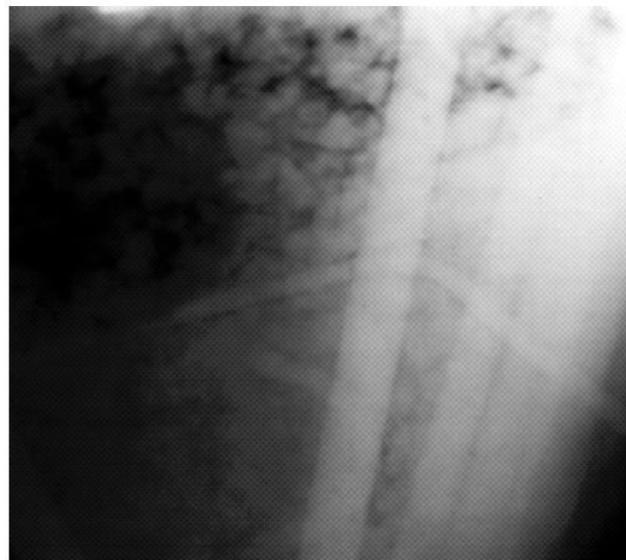
Figura 31: Gamagrafia evidenciando vazios no concreto

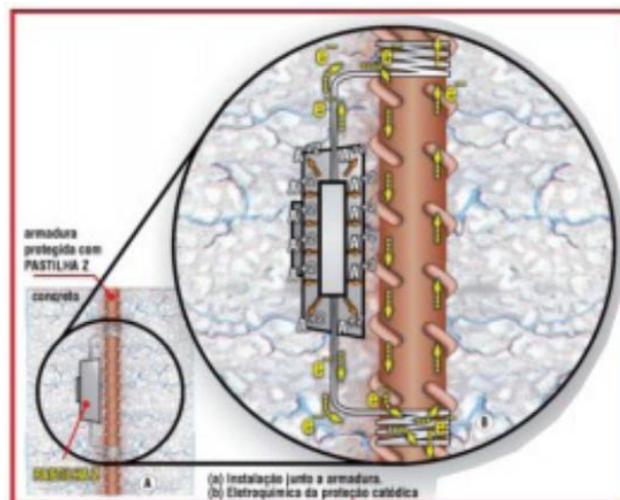
Figura 32: Esquema da armadura protegida por pastilha galvânica

Segundo Andrade (2014), a forma mais utilizada do anodo de sacrifício é a pastilha, cuja composição é baseada em zinco, alumínio e índio ou só de zinco ou só de alumínio. Liga-se a pastilha a dois fios para fixação na armadura da estrutura. Vale lembrar que essa pastilha é revestida por uma matriz cimentícia iônica condutiva. A figura x exemplifica muito bem essa relação entre os materiais.

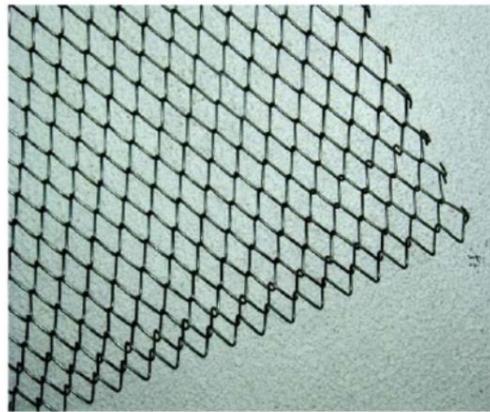
Figura 33: Tela Galvânica

Outra forma de proteger o aço contra corrosão é o uso de tela galvânica (Figura 31), ideal para grandes áreas de estruturas de concreto armado ou protendido. A tela galvânica garante proteção contra corrosão por um período igual ou superior a 10 anos e por ser uma proteção catódica por corrente galvânica, apresenta-se como o melhor custo-benefício numa obra de recuperação em que o nexo causal é a corrosão. A argamassa ou concreto de recuperação a ser aplicado sobre a armadura é ativado pelo uso do ativador eletroquímico, oferecendo, assim, uma troca galvânica constante entre a tela e as barras de aço, impedindo, dessa forma, a corrosão (ROGERTEC, 2017).

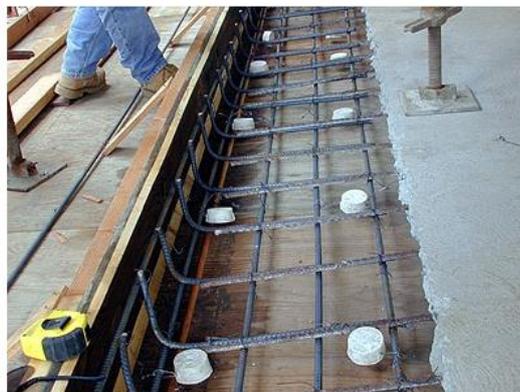
Figura 34: Utilização da pastilha de zinco para proteção catódica

Uma utilização frequente dos anodos de sacrifício na forma de pastilha de zinco é na recuperação de estruturas conforme ilustração a seguir.

A proteção catódica é utilizada para prevenir a corrosão de uma superfície metálica ao torna-la o cátodo de uma célula eletroquímica. O método é simples, basta conectar o metal a ser protegido (no caso do concreto armado, as armaduras) a um “metal de sacrifício” (feito de material mais facilmente corrosível) que desempenhará o papel do ânodo na célula eletroquímica. A partir do momento que começaria a ter corrosão na armadura, o metal de sacrifício é corroído ao invés disso, mantendo, dessa forma, a integridade da estrutura.

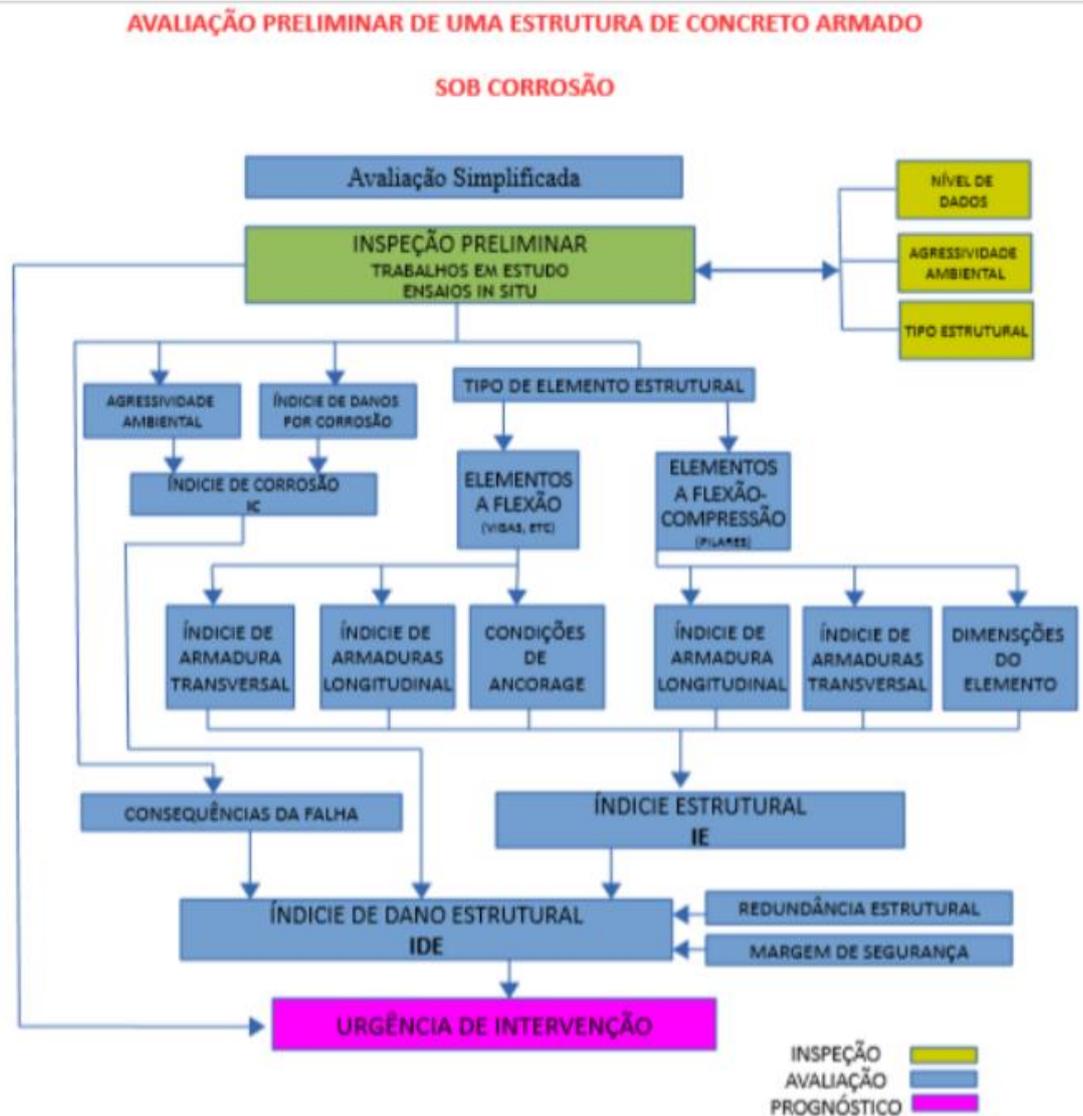
Figura 35: Avaliação preliminar de uma estrutura de concreto armado

Na hipótese da primeira inspeção visual detectar risco iminente de colapso estrutural, deve-se proceder de imediato às demolições. Evidentemente, a avaliação desse grau de risco iminente deve ser fundamentada por uma avaliação criteriosa do grau de risco existente, como por exemplo, a sugestão do fluxograma a seguir:
