# DETECÇÃO DE RISCO DE CORROSÃO AO LADO DE RECUPERAÇÕES

Fonte: H'A - Hormigón y Acero

## ABSTRACT

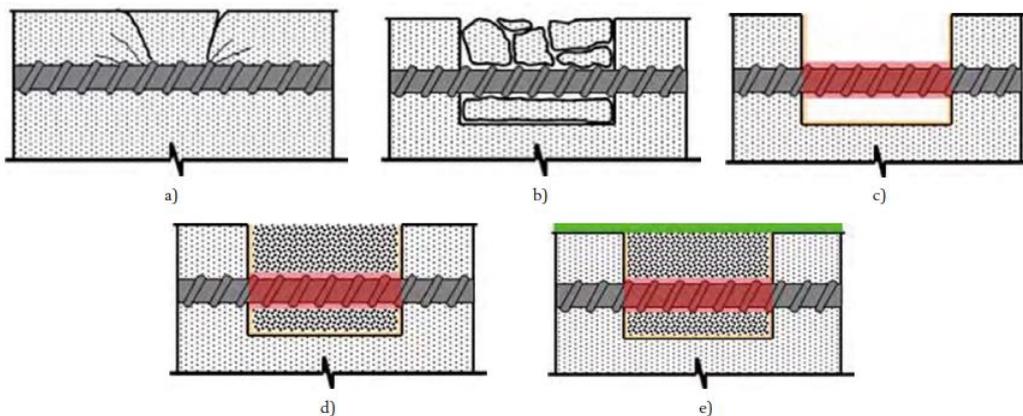
Figure 1. Stages in patch repair: a) inspection to detect damaged areas; b) removal of damaged concrete; c) reinforcement de-rusting and primer application; d) geometric restoration, and e) replacement of concrete cover.

O chamado reparo de 'patch' (reparo-remendo) aplicado localmente, consiste nas medidas listadas a seguir, sendo a primeira delas a fiscalização para identificação das áreas que necessitam de intervenção (figura 1):

- a) identificação do dano e das zonas a serem reparadas
- b) remoção da cobertura de concreto danificada.
- c) desenferrujamento do aço e (opcional) aplicação de um primer para aumentar a proteção contra corrosão ou fortalecer a ligação ao novo material.
- d) (opcional) aplicação de um agente de ligação entre o concreto e o novo material e restauração da geometria do membro com o novo material para substituir a cobertura anterior.
- e) aplicação de novo revestimento ou pintura para ocultar o remendo.

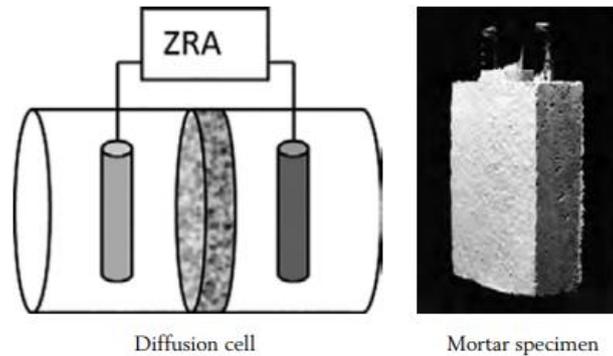
Figure 2. Left: Diffusion cell to study galvanic couples; Right: Laboratory specimen to study galvanic couples.

1. **Dispositivos do tipo célula de difusão ou eletrodo duplo (figura 2 esquerda):** células de difusão, nas quais um vaso fechado é dividido em duas câmaras por um disco de concreto, são ideais para estudar os efeitos galvânicos porque garantem a separação do ânodo e do cátodo, usam eletrólitos diferentes em cada câmara, podem ser desaerados de forma independente e implantados para testar diferentes tipos de concreto, espessuras de amostra e assim por diante [22,24].

2. **Amostras com eletrodos embutidos** [15,17, 21] também fornecem o uso de diferentes condições em cada eletrodo (figura 2 à direita).

Os resultados apresentados na figura 8, extraídos de relatórios anteriores [22,24], ilustram o mecanismo que rege o par galvânico formado. A célula (figura 2) continha uma solução de NaOH 0,1 M para induzir o comportamento catódico no metal. Uma barra feita do mesmo aço foi colocada em uma solução de  $\text{FeCl}_2$  0,05 M (para intensificar o comportamento anódico) na outra câmara, desaerada com nitrogênio fluindo continuamente.

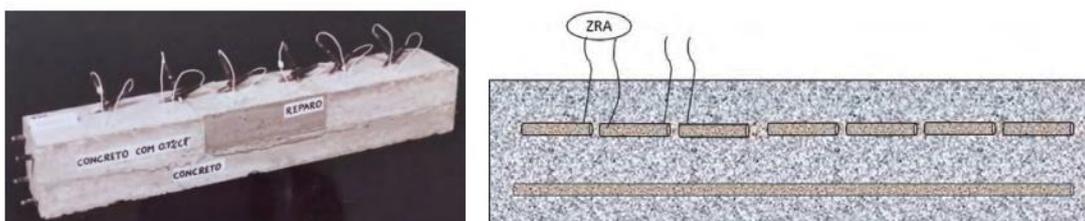
Figure 3. Segmented reinforcing bar to study galvanic current.

3. **Vigas ou lajes com vergalhão segmentado (figura 3):** usando concreto, o teste de pares galvânicos consiste em fazer corpos de prova de tamanho médio com pelo menos um contínuo e um barra segmentada como aquela mostrada a título de exemplo em figura 3. Os fios presos aos segmentos possuem uma conexão eletricamente isolada (com fita ou resina) do concreto para evitar a formação de pares galvânicos entre cobre e aço. Com a segmentação, a corrente galvânica ( $I_g$ ) com um amperímetro de resistência zero (ZRA) [16,19,21,24] e a taxa de corrosão ( $I_{corr}$ ) através da técnica Line ar Polarization podem ser medidas separadamente em cada segmento para avaliar o impacto das variáveis estudadas (como umidade, temperatura e teor de cloreto) em relação ao comportamento geral não segmentado.

**Em todos os casos foram utilizadas barras nervuradas.** O espécime tinha duas barras de 60 cm de comprimento colocadas na parte inferior e duas na parte superior conforme mostrado na foto da figura 3. Aqueles na parte inferior e um na zona superior eram contínuos. A outra barra na zona superior foi segmentada em sete partes eletricamente conectadas. Cada parte da barra segmentada tinha 8 cm de comprimento de exposição e todas as barras de reforço eram de diâmetro 6 mm. Eles foram numerados da esquerda da figura 1 até a direita. A parte inferior da viga foi feita com material concreto isento de cloreto, enquanto a parte superior tinha 0,7% de cloretos na mistura de água.

Outros testes foram realizados em espécimes prismáticos como, como mostrado na figura 3 [16,19], onde a área central da barra segmentada foi reparada. Nesses ensaios, as variações em todos os parâmetros eletroquímicos com o tempo, temperatura ambiente e umidade foram monitorados e os três tipos de primers de reforço descritos acima e plotados nas figuras 11 a 14, foram estudados. Valores totais de corrente galvânica (não divididos por nenhuma área) para os sete segmentos embutidos perto do topo do membro (os três centros mais situados na zona reparada) são dados nas figuras 11, 12 e 13. As medições foram lidas 3 dias após o reparo (24 d após a fabricação), 103 dias após o reparo e armazenamento a 80% a 90% UR e 1492 dias após o reparo, > 200 dias, dos quais acima de 95% UR. As condições ambientais prevalecentes durante o teste foram sequenciadas conforme listado em a subseção sobre materiais.

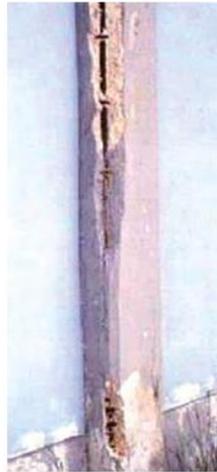
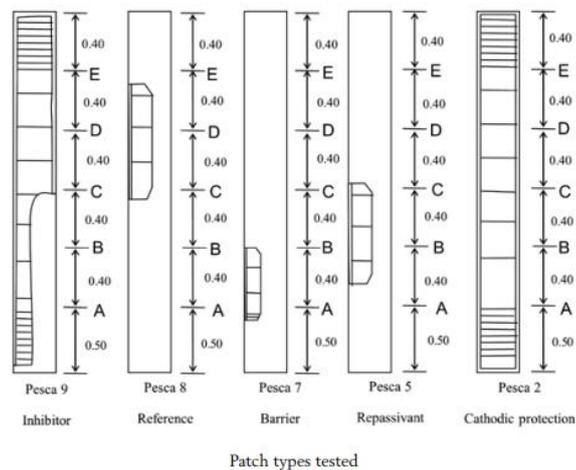
Column with corrosion stains at different heights

Figure 4. Columns on a building in Mexico repaired using different systems.

a. Um edifício no México cujas colunas (figura 4) exibiu corrosão em diferentes alturas em diferentes lados. Como mostra a figura, os primers testados foram com base, em um, em um inibidor de corrosão, no segundo na formação de barreira e no terceiro pó de zinco como proteção catódica. Agentes de ligação entre os novos e concreto existente foram usados da mesma forma.

1. **Antes do reparo**, a área severamente corroída pode proteger caoticamente as áreas adjacentes mais próximas. Em outro palavras, as áreas corroídas atuam como ânodos de sacrifício para as áreas adjacentes. Isso foi verificado no estudo da coluna (figura 4), onde as zonas anódica e catódica foram, detectado ao longo de uma mesma barra e o efeito observado foi mais intenso na parte inferior, mais corroída região.
2. **A proteção catódica proporcionada por áreas corroídas desaparece quando são reparadas, enquanto o efeito reverso, conversão para cátodo com corrosão intensificada na área não reparada, tem vida curta (figura 14).** Conseqüentemente, tais áreas adjacentes sofrem corrosão pós-reparo não porque um cátodo foi criado na zona reparada, mas devido à presença de cloretos em níveis mais elevados do que críticos concentrações ou a persistência da carbonatação.

Os primers do mesmo tipo (inibitórios, repassivadores ou barreira), mas de qualidade variável ou proveniente de fornecedores diferentes usados no exemplo da figura 4, uma coluna em um prédio do governo no México, exibiu diferenças eletroquímicas significativas, conforme a tabela 2 na referência [15] . Esta circunstância pode levar a uma interpretação errônea do efeito de os respectivos primers no comportamento galvânico, presumivelmente induzido por reparo.

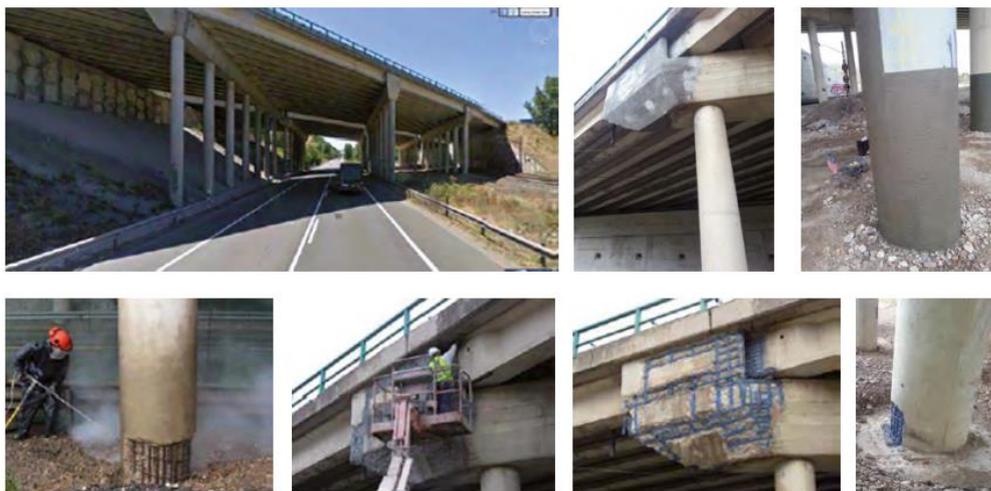
Figure 5. Viaduct on motorway AP-1 (Spain) patch-repaired.<sup>3</sup>

b. Um viaduto na autoestrada AP-1 patch2 da Espanha como parte do projeto EXTREPHOR [25], no qual in situ métodos de medição de teor de cloreto foram testados e taxas de corrosão determinadas antes e depois do reparo. Uma visão geral de sua junção de dois níveis é mostrada na fotografia superior da figura 5. O meio da figura mostra três estágios do poço do píer e a faixa inferior três do reparo da tampa do píer. As áreas afetadas incluíram os topos das vigas e cais tampas e eixos. A área reparada estendeu-se 10 cm além do dano de corrosão do aço visível quando a cobertura de concreto foi removida, mesmo onde o concreto não exibiu nenhuma deterioração nas áreas adjacentes.

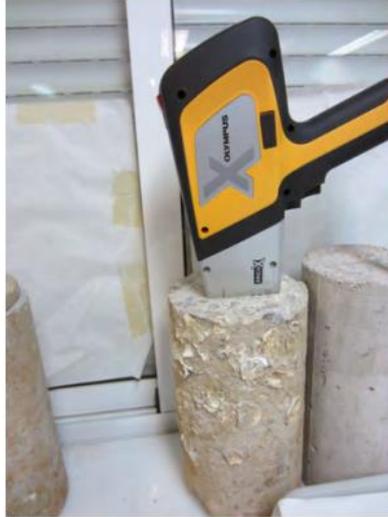
Figure 6. Handheld XRF device measuring chlorides in a concrete specimen previously exposed to natural seawater.

À luz das desvantagens desses métodos para uso no local durante as operações de reparo, a literatura foi revisada para possível métodos não destrutivos aplicáveis ao concreto. **A maioria promissor provou ser fluorescência de raios-X (XRF), em uso para algum tempo em laboratórios e para os quais dispositivos portáteis estavam começando a ser comercializados (figura 6). Sua adequação foi estudada como parte do projeto XRF-CODE [26].** A metodologia envolvida parecia ser simples, para as amostras não exigia necessariamente pré-tratamento, visto que o feixe de raio-X pode ser focado na superfície de concreto diretamente. Tal dispositivos são equipados com telas que exibem e registram as leituras indicativas das proporções na amostra de certos elementos pré-selecionados.

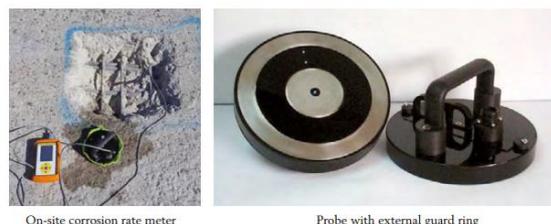
Figure 7. Handheld<sup>®</sup> as used on site and probe with guard ring, central auxiliary electrode and control electrodes between these two.

Dado que em grandes espécimes, como vigas ou colunas ou grandes membros no local, a área polarizada é desconhecida, R<sub>p</sub> deve ser medido com um medidor de taxa de corrosão específico. Aqui, o instrumento usado em todo, um dispositivo portátil 5 , foi equipado com um anel de proteção que confinou a corrente a uma área específica [28]. Mais especificamente, a sonda de medição para o auxiliar central eletrodo abrigava um anel de proteção governado por dois minúsculos eletrodos inserido entre os eletrodos central e de guarda para controlar a corrente neste último, conforme mostrado na figura 7. A técnica consistia na aplicação de uma corrente de baixa intensidade ao reforço conforme ilustrado na figura.

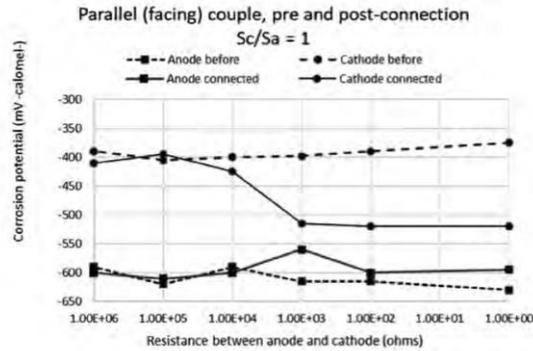
Figure 8. Effect of resistance in the circuit on anode and cathode potential before and after connection ( $S_c/S_a$  is the ratio between the surface of the cathode to the surface of the anode).

A figura mostra os potenciais de corrosão antes e depois conectar os eletrodos. O teste também foi projetado para estudar o efeito de inserir resistência elétrica no circuito para simular diferentes graus de saturação do concreto. Antes de conectar o aço, a resistência obviamente não teve efeito, com o ânodo exibindo valores em torno de -600 mV (calomelano) e o cátodo de cerca de -400 mV, independentemente da resistência no circuito externo. Após a conexão, o vergalhão não foi polarizado até a resistência cair abaixo de 104 ohms. Mais baixo valores, potencial anódico e catódico tenderam a convergir, como esperado, embora não tenham atingido o mesmo valor mesmo em resistência muito baixa, pois a resistência no disco de concreto era muito alta para acomodar tal concorrência.

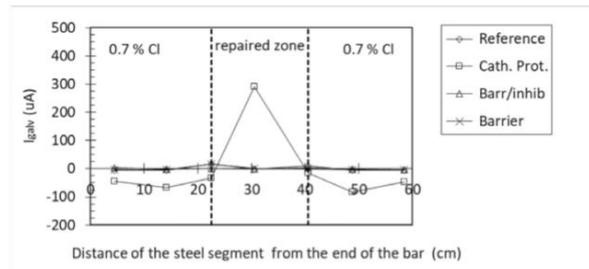
Figure 11. Total galvanic current ( $I_{galv}$ ) in the seven segments of the bar positioned in the patch repair zone 3 d after repair (anodic behaviour in the repaired zone observed only for the cathodic protection system consisting in zinc powder in polymeric matrix) [19].

As Figuras 11 a 14 mostram que a corrente galvânica é detectada nos primeiros dias após o reparo nas áreas mais próximas à interface, mas não nas regiões mais distantes. Duas inferências podem ser extraídas desses dados.

A ação do primer ilustrada aqui nas figuras 11, 12 e 13 [15,16,19] foi mostrado para depender da natureza do primer. Todos esses produtos eliminaram ou minimizaram as correntes galvânicas que apareciam nos primeiros dias após o reparo, enquanto o primer epóxi zinco até inverteu o efeito, pois proporcionou proteção catódica nas zonas não reparadas. **Essa ação catódica cessou quando todo o zinco no primer oxidou, mas foi suficiente para retardar qualquer corrosão inicial nas áreas adjacentes, mesmo onde contaminado. Após o esgotamento do zinco, no entanto, a corrosão pode começar nessas áreas.**

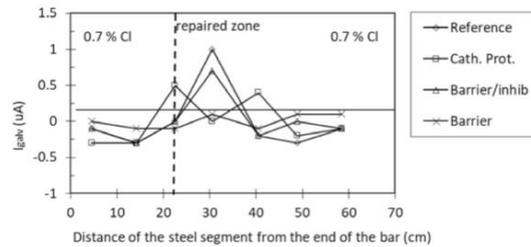
Figure 12. Total galvanic current ( $I_{galv}$ ) in the seven segments of the bar with the patch repair zone 1492 days after repair (all systems observed to have very low current) [19].

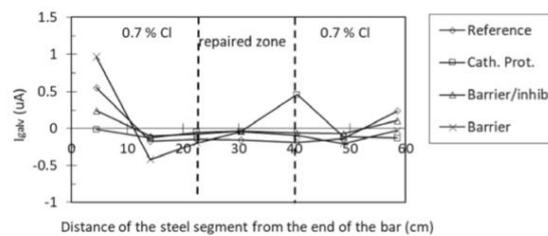
Figure 13. Total galvanic current ( $I_{galv}$ ) in the seven segments of the bar with the patch repair zone 3 days after repair [all systems observed to have very low current with incipient anodic values in the outer-most segments, possibly attributable to carbonation] [19].

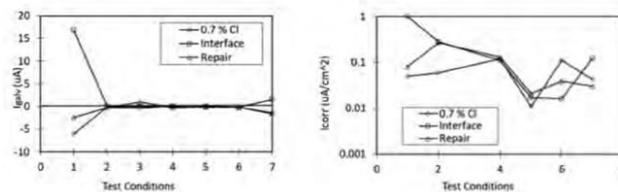
Figure 14. Variation in galvanic current over time (test conditions with time were listed in the Experimental chapter) in the repaired zone, at the repair/existing concrete interface and in the unrepaired zone (left: total galvanic current, significant only in the first few days; right: corrosion rate (<math>< 0.1 \mu\text{A}/\text{cm}^2</math> after the first two test conditions) [19].

Figura 14, que representa o espécime prismático de referência [19], confirma as correntes galvânicas quase nulas e taxas de corrosão na zona central reparada, o segmento na interface com o concreto existente e aquele no concreto existente adicionado com 0,7% de cloretos. Apesar das sucessivas mudanças na umidade e temperatura aplicadas, os resultados mostraram corrosão quase nula, exceto na primeira medição após o reparo. A Figura 15, por sua vez, representa graficamente a relação entre corrente galvânica e taxa de corrosão nos segmentos de amostra de referência após o último período de teste de 109 dias (cerca de 4,5 anos após a fundição), durante os quais a amostra foi armazenada a 40 ° C e > 95% RH. Exceto em um segmento, a corrente galvânica ascendeu a 20% ou menos da taxa de corrosão. Todos esses achados denotaram risco insignificante de intensificação da corrosão, seja ou não o aço foi preparado, embora o primer de pó de zinco foi indiscutivelmente eficaz porque proporcionou proteção extra às áreas adjacentes. O uso de agentes de ligação [15, 18] entre o novo e os concretos existentes mostraram-se benéficos, pois também reduziram ligeiramente as taxas de corrosão nas áreas adjacentes.

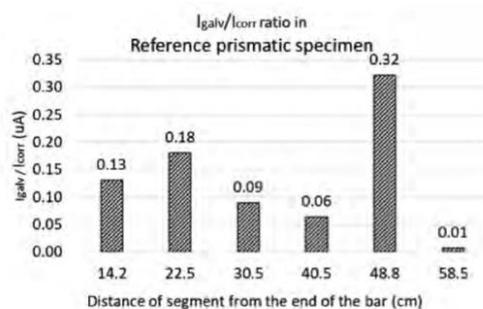
Figure 15. Variation in galvanic current with corrosion rate in the reference specimen [19].

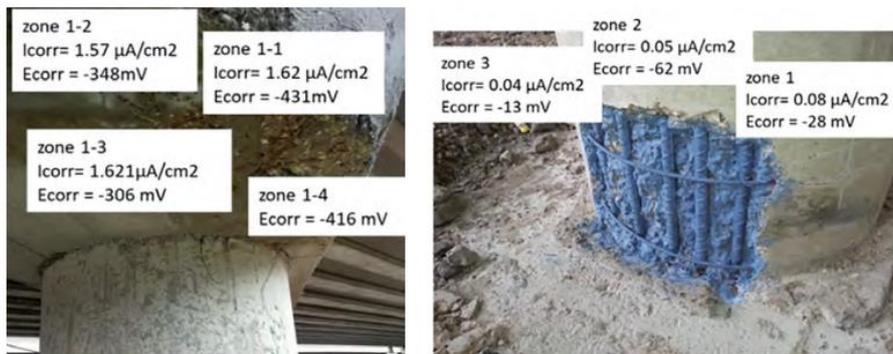
Figure 16. Left: corrosion values on the viaduct pier cap prior to repair; right: corrosion values during repair on a viaduct pier.

A Figura 16 dá alguns dos altos valores de corrosão medidos na tampa do cais no viaduto antes do reparo e as leituras em torno da zona em um píer em reparo, denotando passividade em as regiões adjacentes.

**Pré-preparo** - medições de taxa de corrosão detectam as áreas mais severamente corroídas, ou seja, a localização de ânodos (onde a taxa de corrosão é mais alta) e cátodos (taxas mais baixas), conforme representado na figura 16, e verificar se as áreas catódicas são passivas ( $I_{\text{corr}} < 0,1 \mu\text{A} / \text{cm}^2$ ) ou tem um  $I_{\text{corr}}$  menor, mas está corroído. A mera comparação dos valores observados é suficiente para identificar o as áreas mais gravemente afetadas, independentemente de sua aparência e, com base nisso, estabeleça a ordem de reparo mais adequada.

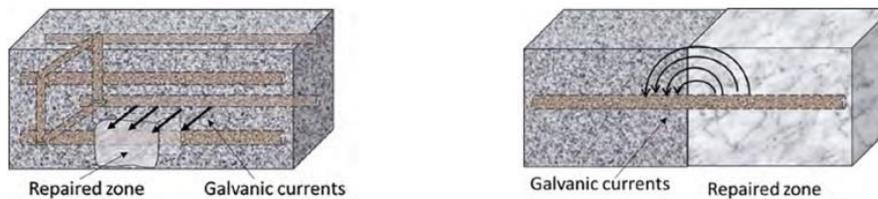
Galvanic couple on parallel bars

Galvanic current in linear bars

Um par galvânico é definido para existir quando dois metais vêm em contato no mesmo eletrólito ou quando uma diferença de potencial surge em um mesmo metal

devido, por exemplo, à aspereza da superfície. Uma corrente é então gerada entre os dois metais ou entre as áreas com potencial diferente no mesmo metal para compensar a diferença de potencial. Um metal ou área (o ânodo) doa elétrons para o outro (cátodo). A corrente resultante ( $I$ ) segue Ohm:  $I = dE/R$ , onde  $dE$  é a diferença de potencial e circuito  $R$  resistência.

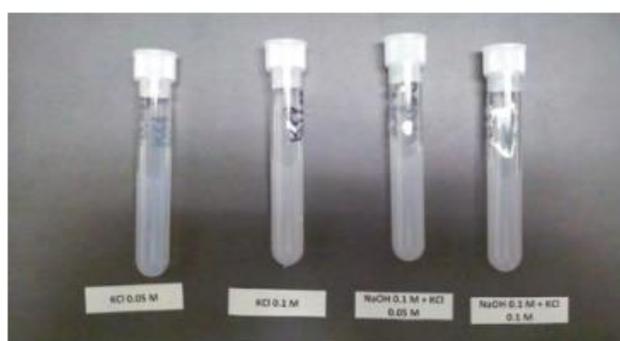
Figure 19. Turbidity test based on nitric acid and silver nitrate.

3. O método de turbidez (meio ácido adicionado com nitrato de sil ver) é um pouco mais simples do que os kits, pois é tubos de ensaio qualitativos apenas podem ser preparados com antecedência e o cimento moído simplesmente adicionado in situ. O pessoal envolvido deve, no entanto, ser qualificados para interpretar a turbidez observada ou ser fornecida com amostras padrão (figura 19) pois, como inferido pela figura, traçar distinções nem sempre é simples.

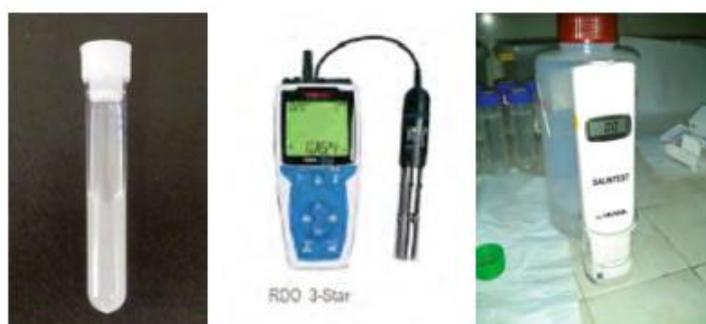
Figure 20. Selective chloride electrode test.

4. O método de eletrodo de íon de cloreto seletivo é certamente promissor, pois não requer produtos químicos, exceto ácido se o objetivo é determinar o total de cloretos. As amostras podem ser colocadas em tubos de ensaio pré-preparados, embora devam ser pesados, pois como o ensaio é quantitativo, os resultados são referidos ao peso da amostra. Isso, por sua vez, envolve trazer um pequeno saldo para o local de trabalho.

5. O sistema de medição de salinidade baseado em eletrodo usado monitorar piscinas (figura 20) não mede cloretos per si, mas sódio ou condutividade. Enquanto é muito mais barato, então, o aparelho não é recomendado, pois só mede cloreto diretamente se ele fizer parte de cloreto de sódio. Também exige pesagem prévia da amostra e dissolução em ácido ou água.

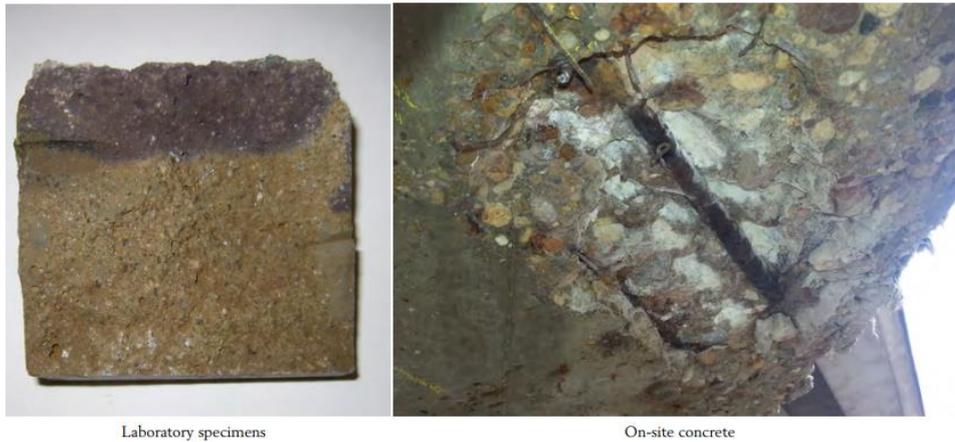
Figure 21. Colour-based silver nitrate indicator chloride test on concrete.

6. **O método que envolve a pulverização de nitrato de prata diretamente sobre o concreto também não é recomendado, devido à sua escassa sensibilidade em concreto no local.** A Figura 21 mostra no deixo o caso de espécimes submetidos à difusão de cloreto no laboratório (as zonas brancas são aquelas onde os cloretos chegam durante o tempo de teste) e à direita é mostrada uma área da tampa do píer no viaduto descrito anteriormente, onde o nitrato de prata falhou completamente em distinguir entre as áreas contaminadas com cloreto e as não contaminadas. A frente é normalmente difícil de distinguir no local, onde a contaminação é irregular.

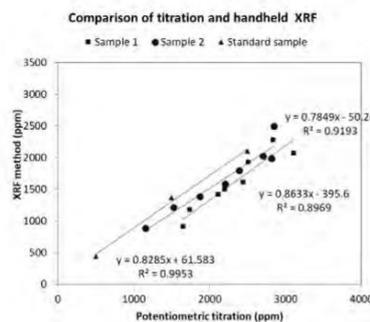
Figure 22. X-ray fluorescence/ traditional potentiometric titration procedure calibration in standard samples bearing known chloride concentrations and for two chloride profiles.

Todas essas limitações informaram uma busca por métodos alternativos. Tendo em vista o desenvolvimento incipiente na época do dispositivo portátil Instrumentos de fluorescência de raios-X (XRF), um segundo projeto CDTI foi aplicado para (XRF-CODE) [26] para estudar a viabilidade de seu uso para este propósito. O instrumento inicialmente utilizado está descrito na figura 6. O uso generalizado de XRF para análise elementar teve foi estendido pela equipe dos autores para analisar arquivos profissionais de cloreto em concretos. Até 20 amostras moídas mm a mm em profundidade, o desenho de tais perfis envolve vários testes. A aquisição de um difrator de raios-X e fluorescência facilidade 76 tornou possível analisar 48 amostras simultaneamente [31], aumentando significativamente a eficácia do teste. A desvantagem do procedimento é que como a composição medida é uma porcentagem de todos os compostos na amostra, ela exige pré-calibração contra amostras padrão com teor de cloreto conhecido. Figura 22 calibra a concentração de cloreto detectado por XRF portátil (em ppm) contra os resultados potencio métricos para três amostras padrão com valores amplamente diferentes e para os dois perfis de clo ride plotados na figura 23. De acordo com o último, o XRF portátil entregou leituras um pouco mais baixas do que o método potenciométrico. Após a otimização durante o projeto, o

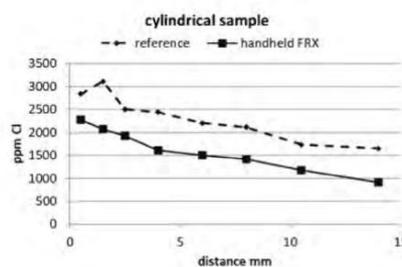
Figure 23. One of the chloride profiles used in the preceding figure, showing the difference between XRF and potentiometric values.

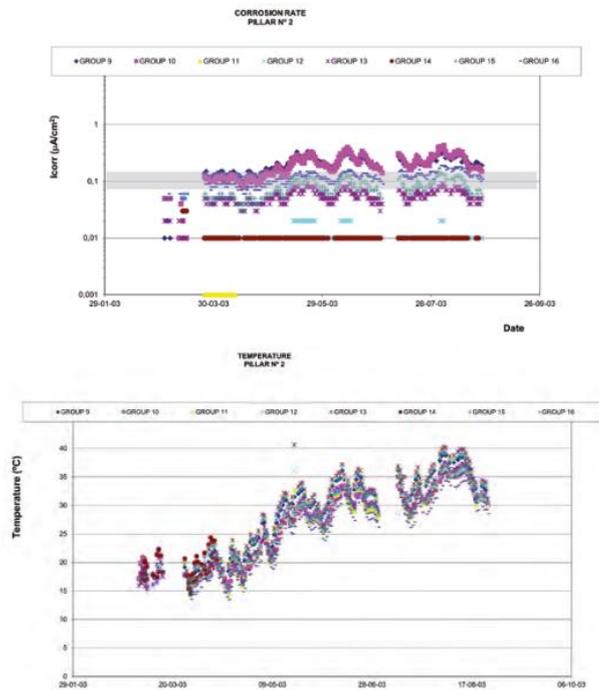
Figure 24. Up: corrosion rate values for a viaduct; and down: temperature values for the same timeframe (note the increase in  $I_{\text{corr}}$  with temperature and the similar pattern of variation of the two parameters).

Além do impacto do clima na umidade do concreto [32], os resultados do projeto revelaram que certos materiais de reparo exibiram valores de taxa de corrosão  $> 0,1 \mu\text{A} / \text{cm}^2$ . Embora os possíveis motivos não foram explorados, eles devem ter tido a ver com os inibidores adicionados ou diferenças no pH relativo para OPC. Nesses casos, o teste deve ser repetido algumas semanas mais tarde para verificar se os valores caem abaixo do  $I_{\text{corr}}$  superior limite definido.
