## INFORME CHC

### TEMA – RISCO DE CORROSÃO ADJACENTE NO PÓS- RECUPERAÇÃO CONVENCIONAL LOCALIZADA, EM COMPONENTES DE CONCRETO ARMADO

**Detection del riesgo de corrosión al lado de las reparaciones por parcheo**

Publicado Hormigon y Acero 72 (294/295); 41-58, (2021)

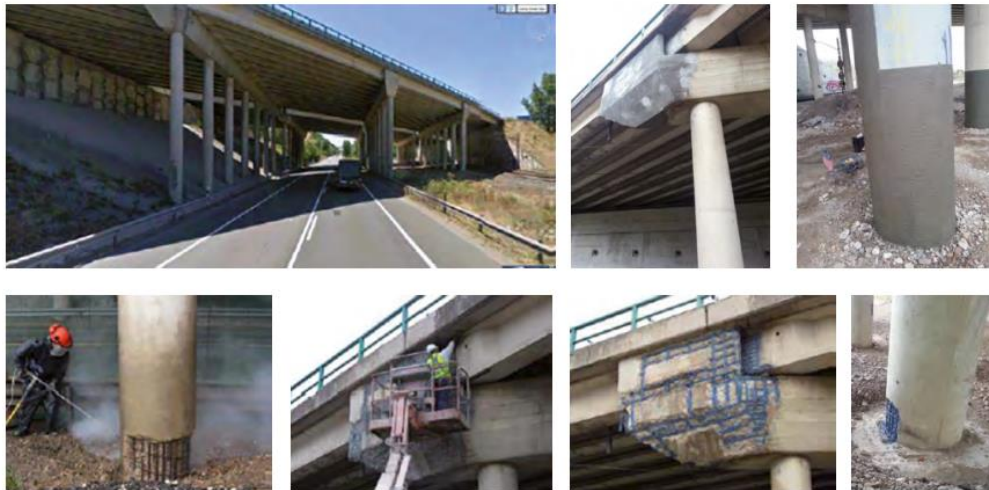
Figure 5. Viaduct on motorway AP-I (Spain) patch-repaired.<sup>3</sup>
